## Importancia del mantenimiento en edificios escolares sismorresistentes en zona de licuación durante la pandemia.

## Importance of Maintenance in Earthquake-Resistant School Buildings in the Liquefaction Zone During the Pandemic.

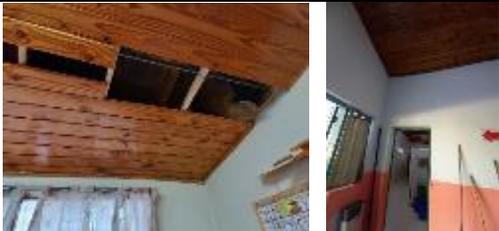
Evaluado	Evidencias
<b>Escuela N°1 (El Vergel, Lavalle)</b>	
<p>Se observan filtraciones de agua por la cubierta de techo y en sanitarios. Las cañerías de instalaciones expuestas al aire libre requieren protección, en especial las cañerías de gas por el riesgo de corrosión</p>

<p style="text-align: center;">Estado de techos en aulas y sanitarios</p>

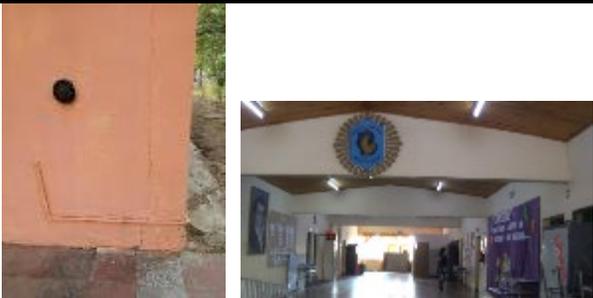
<p>Estado de columnas en jardín de infantes</p>
<p>Se observan filtraciones de agua de la cubierta en distintas aulas, generando un serio problema de riesgo con las instalaciones eléctricas. Las cañerías de instalaciones expuestas al aire libre requieren protección, en especial las cañerías de gas por el riesgo de corrosión.</p>

<p>Estado de cañerías y galería central</p>
<p>Se presentan agrietamientos en forma vertical desde cubierta a piso producto de movimiento sísmico o de golpes por apertura y cierre de puertas, que evidencian construcciones en diferentes etapas y comportamiento de materiales diferentes. La fisuración puede estar relacionada con el comportamiento de los materiales, las condiciones ambientales y el comportamiento global de la estructura (cambios de rigidez en los elementos estructurales).</p>

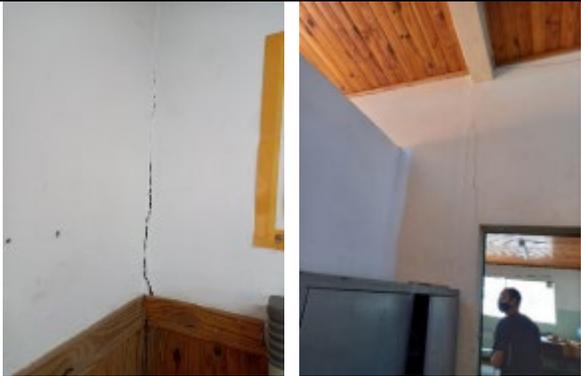
<p>Fisuración vertical en aulas y galerías</p>

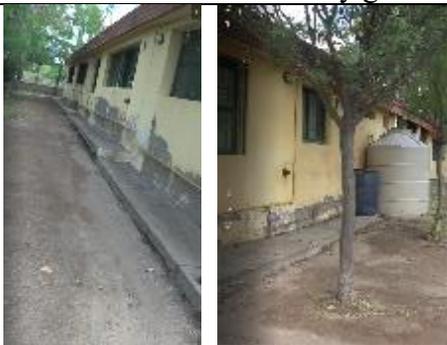
<p>Se observa la falta de corte de ascenso de agua capilar en pisos y veredas lo que mantiene el piso húmedo y con deformaciones. La presencia de salitre y colmatación afecta revoques exteriores. La estructura de vinculación inferior presenta salitre, lo que puede afectar su capacidad resistente por aumento de volumen y disminución de secciones, aún en el sector más nuevo que es el jardín de infantes.</p>

<p>Problemas de ascenso de agua por capilaridad</p>
<p><b>Escuela N°3 (El Plumero, Lavalle)</b></p>	
<p>Se observan filtraciones de agua en techos y en sanitarios. Las cañerías de instalaciones expuestas al aire libre requieren protección, en especial las cañerías de gas por el riesgo de corrosión.</p>

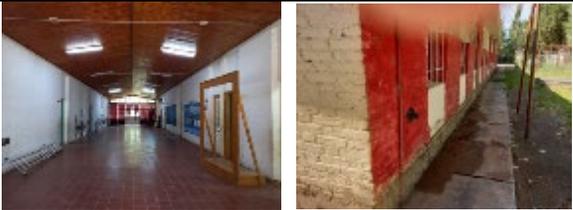
<p>Estado de galería y aportes de agua</p>

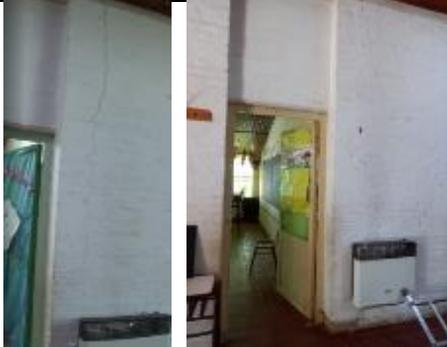
Evaluado	
<p>Se presenta agrietamiento en forma vertical desde cubierta a piso compatible con pequeños asentamientos diferenciales, movimiento sísmico o de golpes por apertura y cierre de puertas, que evidencian construcciones en diferentes etapas y comportamiento de materiales diferentes.</p> <p>La fisuración puede estar relacionada con el comportamiento de los materiales, las condiciones ambientales y el comportamiento global de la estructura.</p>

<p data-bbox="966 525 1347 556">Fisuración vertical en paredes</p>
<p>Se observa la falta de corte del ascenso de agua capilar en pisos y veredas que mantiene el piso húmedo y con deformaciones.</p> <p>La estructura de vinculación inferior presenta salitre, lo que puede afectar su capacidad resistente por aumento de volumen y disminución de secciones.</p>

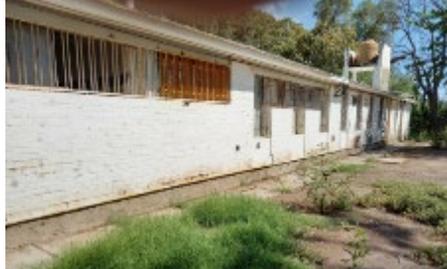
<p data-bbox="966 850 1347 882">Estado de vigas de fundación</p>
