## Marco do Centenário: degradação, conservação e restauro de um painel modernista em mosaico

F. Costa <sup>1\*</sup>, M.T. Barbosa <sup>1</sup>

<sup>1</sup> Programa de Pós Graduação em Ambiente Construído, Faculdade de Engenharia, Universidade Federal de Juiz de Fora, Juiz de Fora, Brasil.

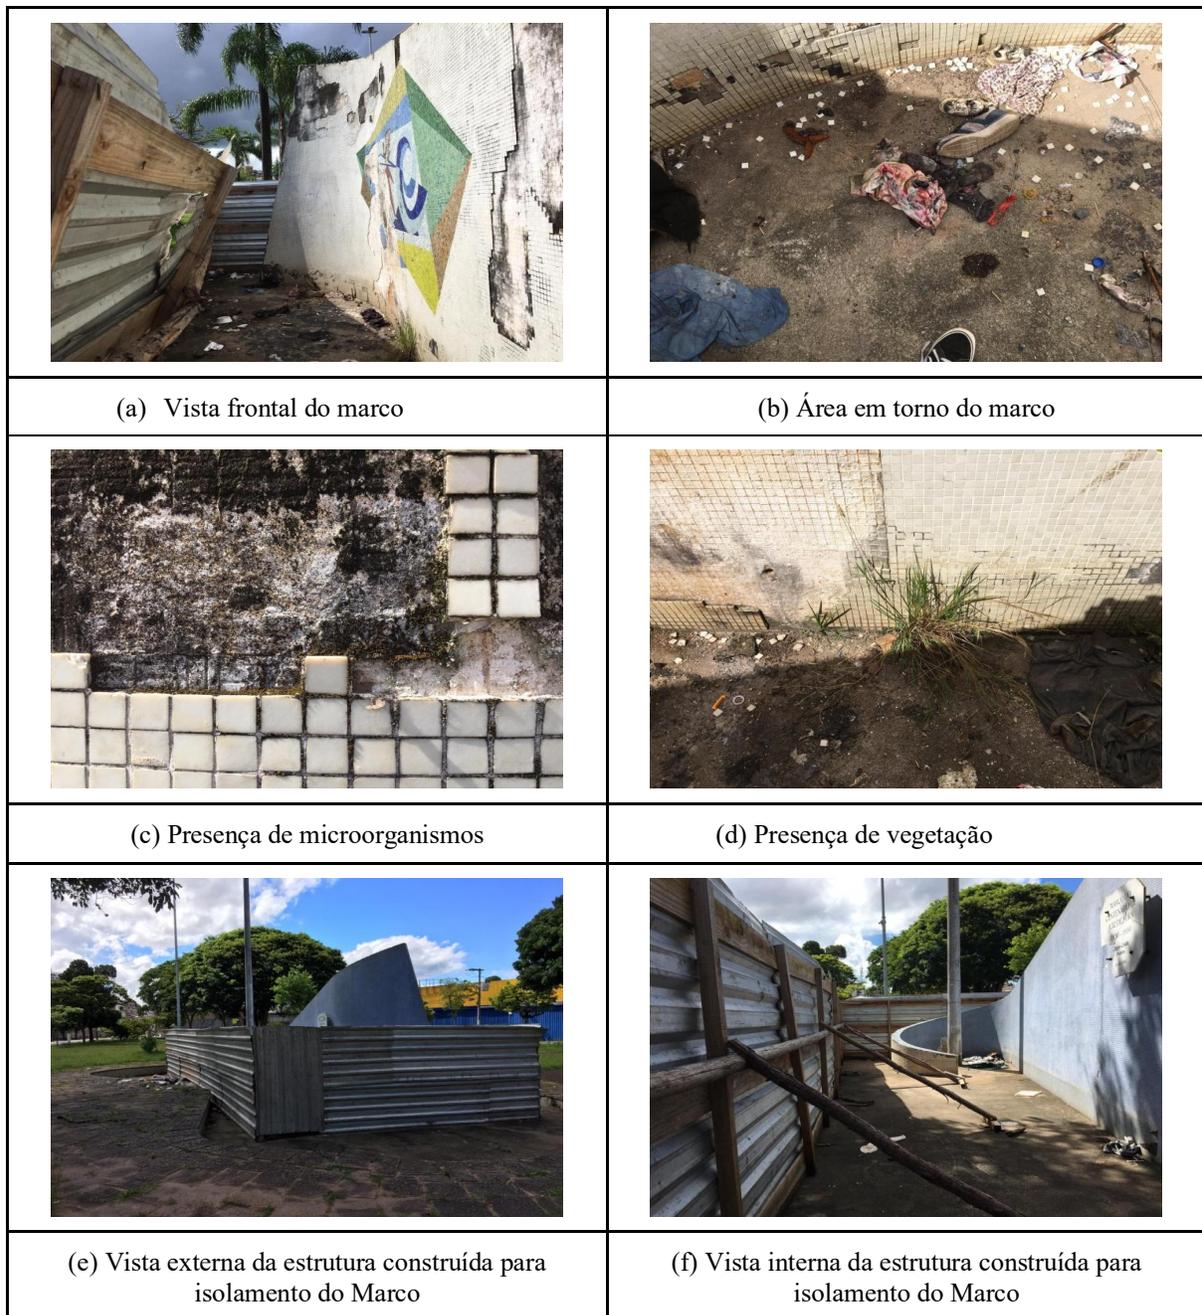
Na vistoria inicial efetuada no objeto de estudo, constatou-se inúmeros pontos com ausência de pastilhas cerâmica; o completo abandono do local; os danos causados pelo incêndio ocorrido em 2020; a presença de umidade que propicia o desenvolvimento de micro-organismos; e a presença de vegetação nos pontos de infiltração de água que tendem a acelerar a degradação dos materiais, conforme identificado pela Figura 3.

Figuras 3. Vistoria do Marco centenário de Juiz de Fora. Fonte: Os autores, 2021.

Cabe esclarecer que o P3 além de possuir a presença de fissura é uma região visivelmente úmida, sendo assim, sua resistência é comprometida em cerca 37%, o que tende a prejudicar a vida útil dos materiais. Outro indicativo da umidade presente na estrutura do marco é o acúmulo de fungos e musgos nas áreas que apresentam destacamento das pastilhas vítreas e coloração escura, além do aparecimento de vegetação parasitária em sua base (conforme se verifica na Figura 3).

Com **valor 80**, o destacamento de pastilhas é a manifestação patológica mais grave. Dessa maneira, é urgente realizar a remoção de todas as pastilhas ainda presentes no Marco ou protegê-las fisicamente das intempéries para a preservação e salvaguarda das originais. Além disso, recuperar e reparar aquelas que se encontram espalhadas pelo entorno e reconstituir as partes faltantes.

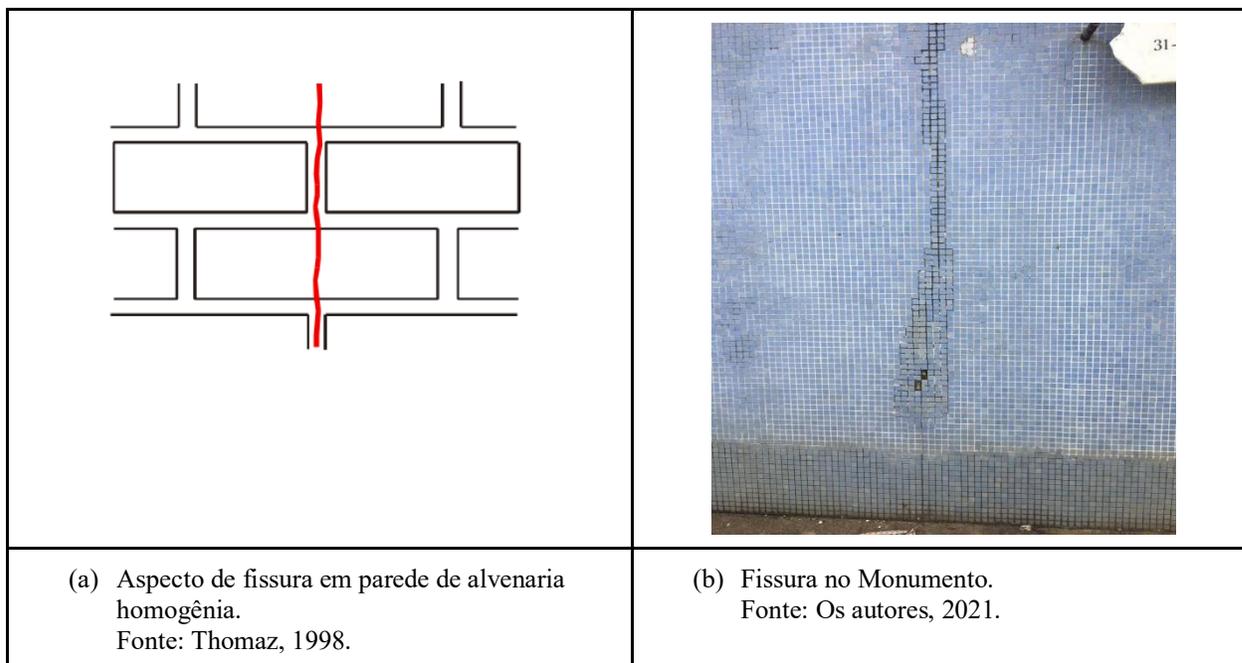
Devido às inúmeras fissuras, procedeu à medição de sua abertura onde se constatou aberturas na ordem de 0,2 a 0,4 mm, caracterizadas, segundo sua configuração ortogonal à direção dos esforços de tração (vide Figura 4) que ocorre em uma parede de alvenaria homogênea, com boa aderência entre a junta de argamassa e os componentes da alvenaria (Thomaz, 1989).

Figura 4. Aspectos das fissuras no Monumento.

A presença dessas fissuras no momento são provocadas pela dilatação e contração do painel de alvenaria, que resulta em fissuras verticais regularmente espaçadas, sendo frequentemente

encontrados em paredes longas, muros, etc, como o objeto de estudo e decorrem da ausência de juntas de dilatação.

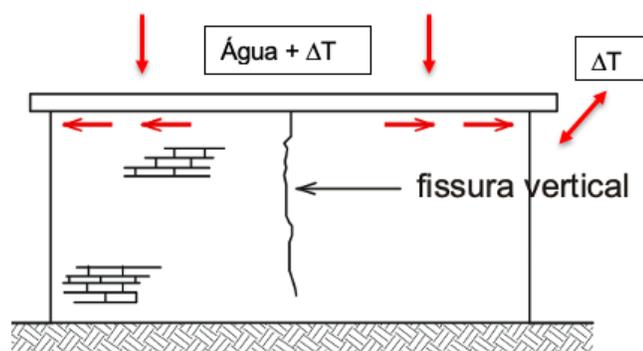
Figura 5. Movimentação higrotérmica dos materiais. Fonte: Adaptado de Duarte, 1998.
