Manifestações Patológicas causadas por erros em concepção estrutural de edifícios altos: um estudo de caso

D.V.C. Teles¹, D.M. Santos¹, R.N. Cunha^{2*}, C.S. Vieira¹, D.L.N.F. Amorim^{1,2}

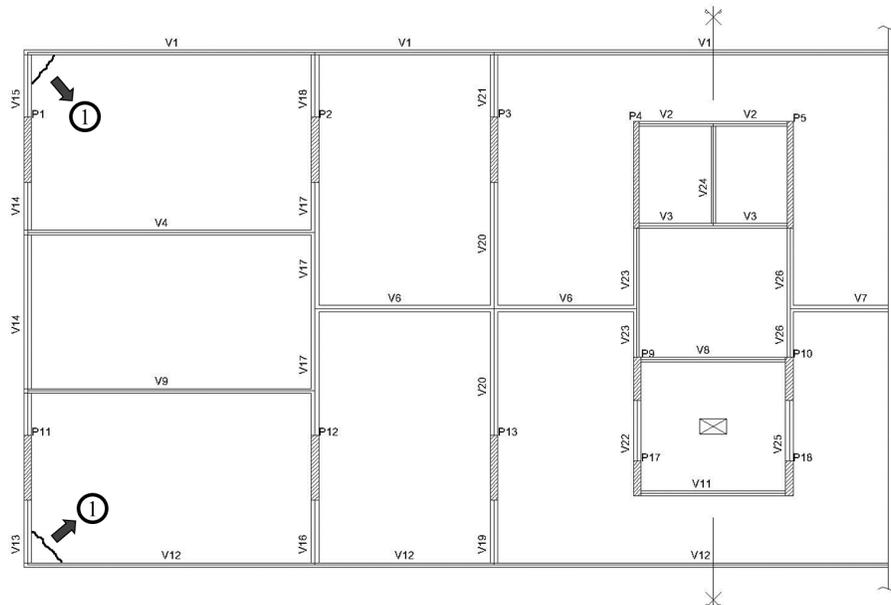
Figura 2. Observações iniciais relatadas. Fonte: adaptado de Fusco (1996).

Foram notadas fissuras iniciais (tipo 1) em todos os pavimentos dos quatro edifícios quando ainda estavam em fase de construção (Figura 2). Estas fissuras eram visíveis na face inferior das lajes, mas só causaram preocupação após o final da obra devido ao alto número de reclamações dos proprietários dos apartamentos. Após uma investigação, observou-se que as fissuras cortavam as lajes face a face.

As fissuras tipo 1 (Figura 2) podem ser justificadas devido à ação do momento torçor presente nas vigas dessa região, conforme pode ser visto nas Figuras 7 e 8.

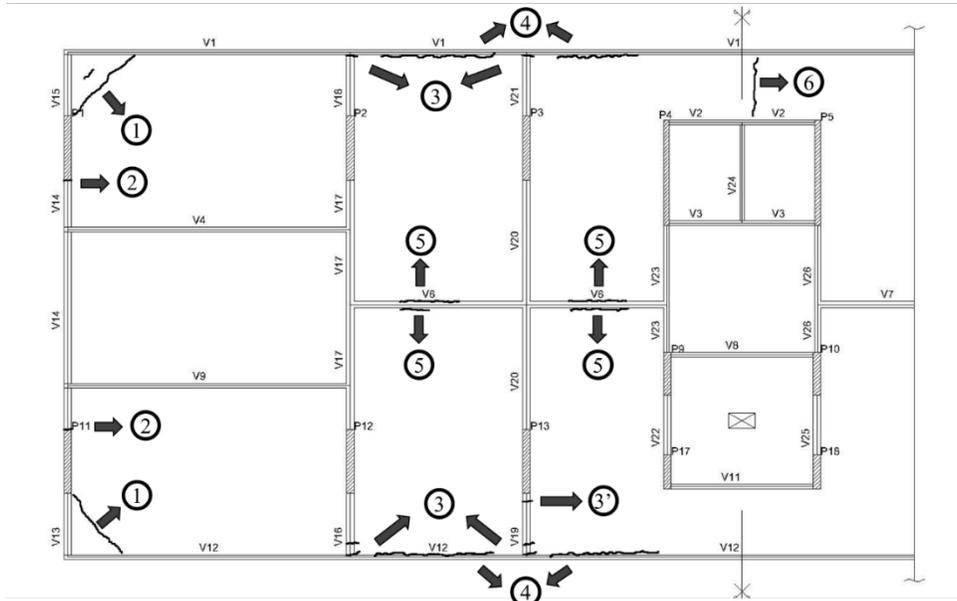
Figura 4. Dia 08: situação das fissuras relatadas e aparecimento de novas fissuras. Fonte: adaptado de Fusco (1996).

Após oito dias de observação, a situação já tinha se agravado significativamente, ocorrendo a evolução das fissuras relatadas anteriormente e o surgimento de novas fissuras nos contatos entre alvenarias e peças estruturais (fissuras tipo 4 e 5). Surgiram também as primeiras rupturas das lajes situadas no eixo de simetria da estrutura (tipo 6) (Figura 4).

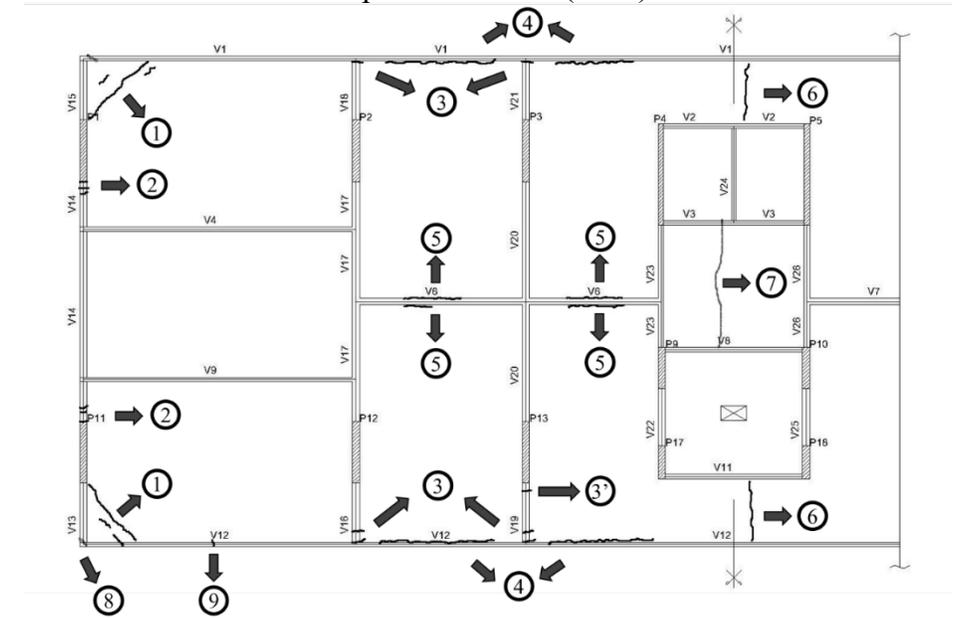
Figura 5. Dia 10: situação crítica. Fonte: adaptado de Fusco (1996).

No décimo dia de observação o panorama era extremamente crítico, as fissuras tipo 6 e 7 em um dos edifícios se prolongavam pelas alvenarias e se estendiam por quatro andares consecutivos. Além disso, havia evidências do seccionamento inteiro das vigas longitudinais da fachada (fissuras tipo 8 e 9). Com todas as observações relatadas, surgiu a hipótese de que os edifícios tendiam a se partirem em dois pedaços (Figura 5). Além disso, observou-se que a fissuração não tinha uma tendência clara de agravamento em função da posição do pavimento, o que dificultou na interpretação dos problemas encontrados. Então, uma intervenção provisória foi realizada como medida emergencial. Posteriormente foi realizado um processo de recuperação e reforço estrutural, que é relatado em Fusco (1996) e não será discutido no presente trabalho por não ser alvo do estudo.

As fissuras do tipo 6 e 7 são indicações diretas da alta instabilidade estrutural dos edifícios, constatada na análise de estabilidade global. Conforme relatado em Fusco (1996), estas fissuras nas observações finais se estendem por vários pavimentos e tendiam a separar as edificações em duas partes. Por fim, as fissuras 8 e 9 são decorrentes dos efeitos secundários da evolução de todas as fissuras anteriormente relatadas.

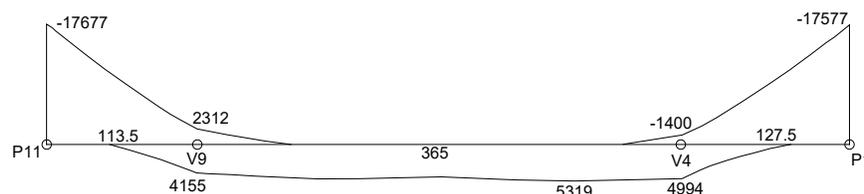
Figura 9. Envoltória de momentos fletores (kgf.m) na viga V14 via Eberick 2020 – demo.

Por sua vez, as fissuras do tipo 2, que ocorrem tendendo a separar as alvenarias e pilares, aparecem devido à má formação de pórticos que levou a parte da estrutura do pavimento a estar em balanço.

Esta observação pode ser notada no diagrama de momentos fletores da viga V14 (Figura 9), no qual verifica-se a presença de alto valor de momento negativo na região dos pilares P1 e P11. O mesmo problema anteriormente relatado, causado devido a concepção inadequada de pórticos e gerando distribuição inadequada dos esforços, pode justificar a aparição das fissuras tipo 3, 3', 4 e 5. Isto pode ser observado na Figura 10, que mostra o diagrama de momentos fletores na viga V19, onde nota-se novamente altos valores de momentos fletores na região próxima ao pilar P13.

Assim, observa-se que, em módulo, o momento fletor negativo de cálculo máximo na viga V14 é 17577,00 kgf.m. Devido a existência de sucessivos erros de concepção estrutural, o programa Eberick 2020 – demo não permite avaliar os estados limites de serviço, pois a condição de estabilidade da estrutura e alguns dos estados limites últimos de elementos estruturais específicos não foram atendidos. Desta forma, estimou-se que o momento fletor negativo atuante para a combinação rara é 12626,43 kgf.m, que é uma ordem de grandeza maior do que o momento de fissuração (resistente) para esta viga, cujo cálculo resultou em 1318,23 kgf.m.

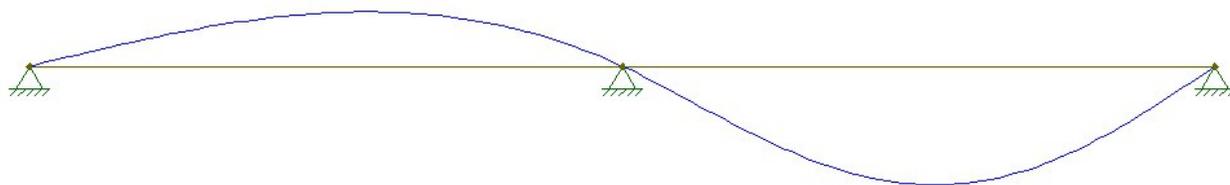
Figura 12. Aspecto deformado da viga V6 via Ftool.

A viga em análise (V6) tem 16 cm de largura e 50 cm de altura. Admitindo que esta foi construída com concreto de propriedades similares às demais analisadas, tem-se $f_{ck} = 25\text{MPa}$. Com isso, é obtida a seguinte configuração deformada, com máximo deslocamento negativo (para cima) aproximadamente 0,2mm.

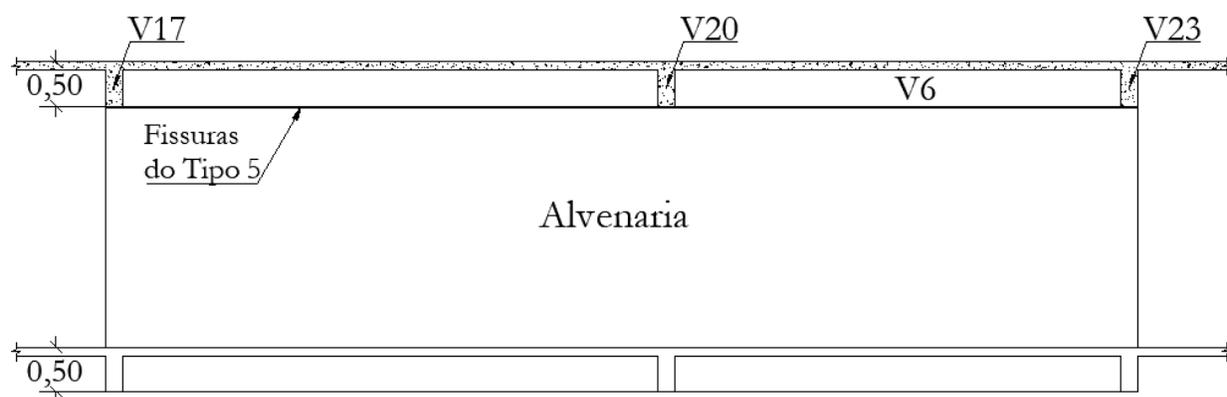
Figura 13. Fissuras tipo 5, conforme Fusco (1996).

Ainda devido à má formação de pórticos que implica em parte do pavimento estar em balanço, é possível notar uma tendência de levantamento das vigas V6 e V7. Esta constatação é confirmada observando-se o carregamento de ambas as vigas, que mostra a presença de carregamento negativo, levando assim a manifestação das fissuras do tipo 5.

Visto que surge uma fissura horizontal abaixo da viga V6 (Figura 13), exatamente na ligação desta com a alvenaria, analisa-se se a tensão atuante nesta alvenaria é maior que a tensão de aderência da mesma. Considerando que a fissura se deu na alvenaria, são assumidos 0,28MPa e 8,05GPa para resistência à aderência e módulo de elasticidade, respectivamente (Silva; Campiteli, 2008). Assim, a maior tensão atuante na ligação entre a alvenaria e a viga V6 é 67,98MPa, valor muito maior do que a resistência admitida.
