XVI CONGRESO LATINOAMERICANO DE PATOLOGÍA DE LA CONSTRUCCIÓN y XVIII DE CONTROL DE CALIDAD EN LA CONSTRUCCIÓN

DOI: https://doi.org/10.4322/conpat2021.474

Estudo de caso das patologias de um reservatório por meio do uso de VANT

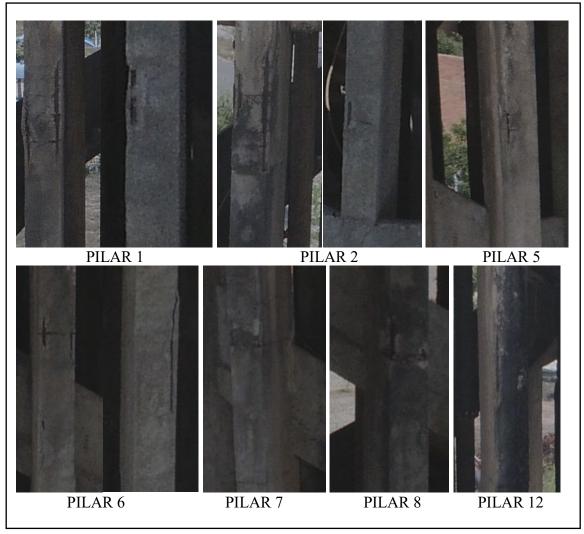
Figura 4. Análise de desplacamento. Fonte: Arquivo da pesquisa (2021).

Por meio da inspeção visual, detectou-se ferragens expostas nos pilares causados pelo desplacamento do concreto armado. Essa manifestação patológica foi identificada nos pilares numerados 1, 2, 5, 6, 7, 8, 10, 11 e 12. Por estarem sob constante intemperismo, as armaduras expostas apresentavam sinais de oxidação e corrosão, como pode ser observado no mosaico da Figura 4.

Apesar de outras análises serem necessárias, existem métodos indicados genericamente para as patologias cujas manifestações indicam. Primeiro, esvazia-se o reservatório, depois, com o auxílio de andaimes instalados para melhor alcance da estrutura, faz-se a remoção de todo o concreto disgregado utilizando martelete elétrico com ponteiro, por dentro e por fora. Analisa-se o nível da corrosão das barras, fazendo remoção da ferrugem e, onde for necessário por haver grande comprometimento da seção transversal, fazer a substituição por novas barras com emendas por transpasse. Aplica-se impermeabilizante anticorrosivo nas barras e realiza-se a nova concretagem utilizando forma e concreto graute. Impermeabiliza-se internamente o reservatório por meio da regullarização do substrato e aplicação de novo impermeabilizante. Promove-se a pintura da estrutura e coloca-se em operação novamente.

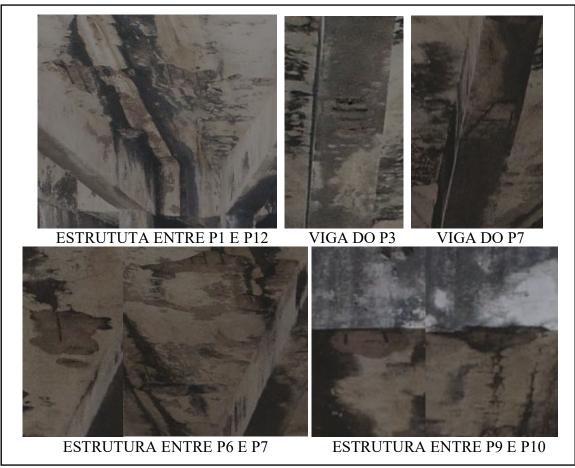
Figura 5. Análise de desplacamento. Fonte: Arquivo da pesquisa (2021).

Desplacamentos também foram localizados nas vigas de sustentação e nas lajes da base do reservatório. Nos mesmos, pode-se observar também exposição e oxidação das armaduras. Tais manifestações patológicas foram observadas nas estruturas entre os pilares: 1 e 2; 6 e 7; 9 e 10. Superiormente, foi observado também nas vigas dos pilares 3, 6 e 7. Pode ser analisado no mosaico da Figura 5.

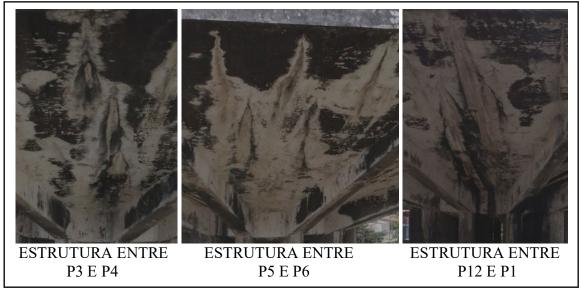
Figura 6: Análise de lixiviação. Fonte: Arquivo da pesquisa (2018).

Há sinais de lixiviação nas lajes de sustentação nos locais onde ocorre vazamento de água do reservatorio, observados no mosaico da Figura 6.

O vazamento em grande volume de água também evidencia a presença de rachaduras. O vazamento com grande vazão (observado durante a investigação visual) não ocorre com trincas e fissuras (que não permitem entrada de água, ar ou luz).

O vazamento é um problema não apenas ambiental, tendo visto que a companhia trabalha com a distribuição de um recurso valioso e escasso como a água, mas também, reflete um problema estrutural que pode ser interpretado como uma situação de pré-colapso. Conforme foi ignorado, a água não apenas acha o caminho pela rachadura, mas tem uma forte tendência a aumentar lentamente o tamanho da mesma.
