CORROSÃO EM RESERVATÓRIO DE CONCRETO ARMADO EM FASE DE OBRA, ESTUDO DE CASO: POTENCIAL DE CORROSÃO, FRENTE DE CARBONATAÇÃO E PREVISÃO DE VIDA ÚTIL

G. Modesti^{1*}, C. C. Albert², L. A. Modesti¹
*Autor de Contato: gmodesti@avalisinos.com.br

¹ Avalisinos Engenharia e Consultoria, Novo Hamburgo, Brasil

RESUMO

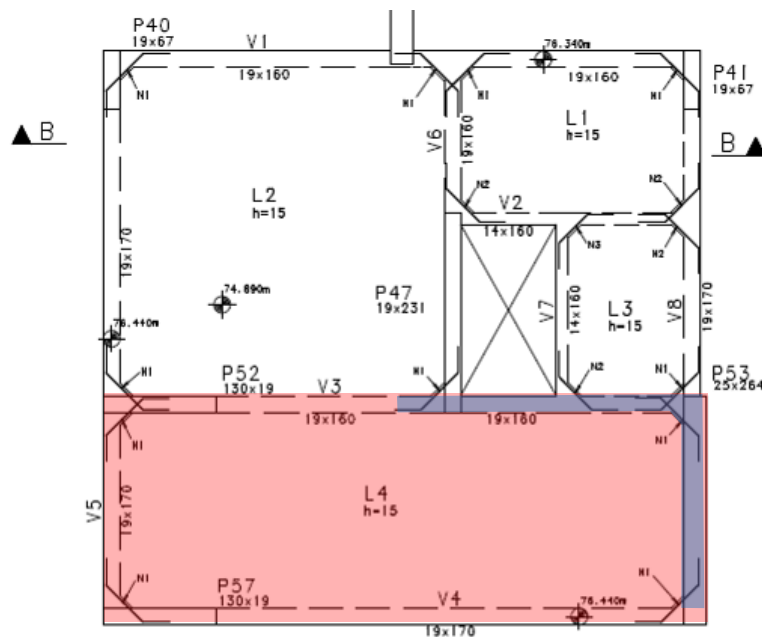
Figura 1. Indicação (em vermelho) do compartimento inspecionado, com destaque (em cinza) para zona de medição dos potenciais de corrosão.

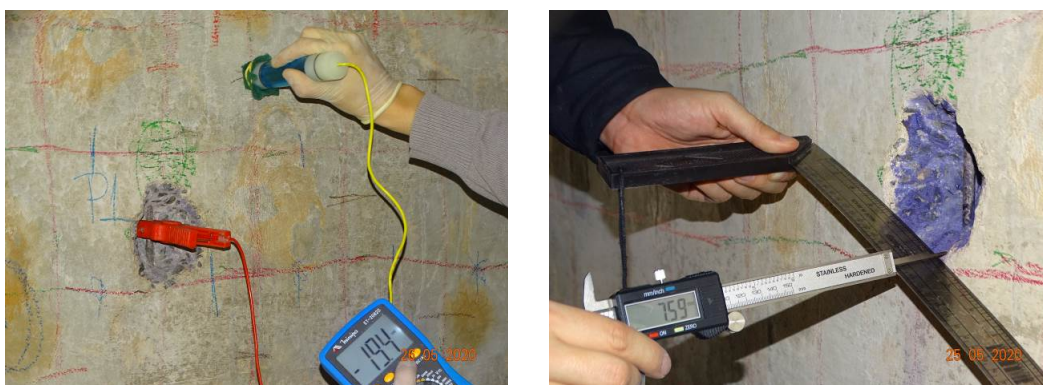
Figura 2. Exemplo da verificação do potencial de corrosão, frente de carbonatação e cobrimentos.

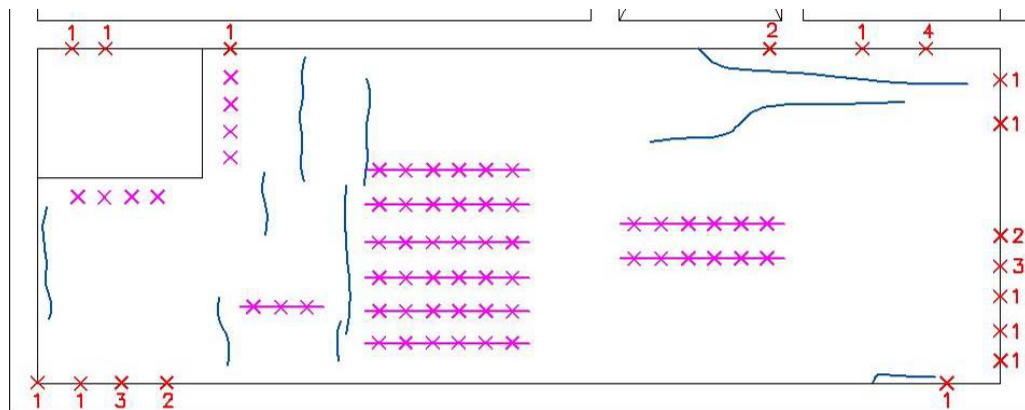
- Armaduras aparentes na laje de cobertura e nas mísulas, devido ao cobrimento insuficiente dos vergalhões;
- Corrosão das armaduras aparentes;
- Manchas de produtos de corrosão pontuais com lixiviação de produtos pulverulentos e de cor marrom;
- Eflorescências na laje de cobertura, devido à lixiviação de sais solúveis presentes no concreto.

Figura 3. Mapeamento das manifestações patológicas no reservatório analisado.

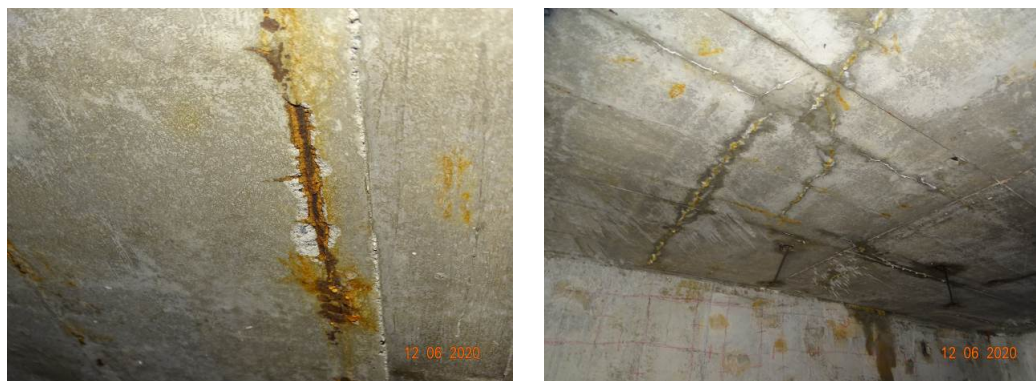
Figura 4. Armaduras em processo de corrosão e eflorescências molhadas, pela infiltração de água que ocorre na laje superior (face superior ainda sem impermeabilização).

As eflorescências estão relacionadas à precipitação de sais solúveis que são carregados à superfície pela presença de umidade (Menezes et. al., 2006). Junginger e Medeiros (2002) complementam que a manifestação patológica tende a ocorrer quando há coexistência de: água, sais solúveis em água e condições ambientais e de estrutura que proporcionem a percolação e evaporação da água (fluxo de água). É o caso de concretos porosos, devido à relação a/c elevada, e em ambientes com umidade, como o verificado no reservatório. Por fim, ressalta-se que não foram identificadas fissuras com abertura superior ao limite estabelecido na NBR 6118 (ABNT, 2014).

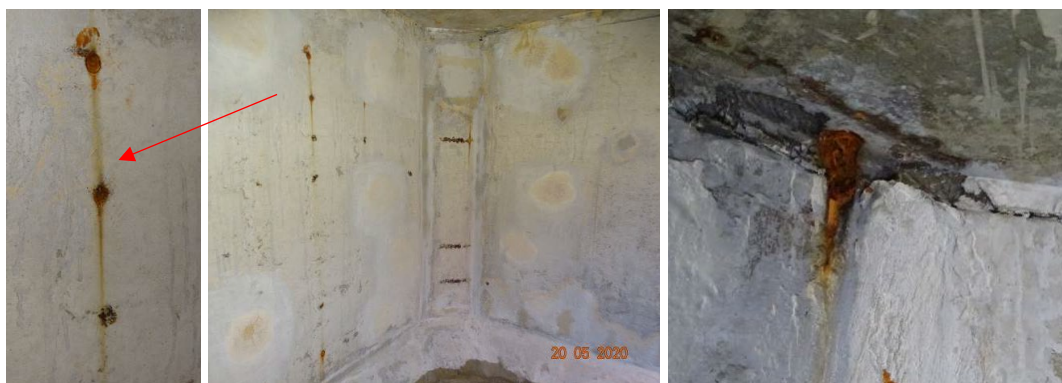
Figura 5. Exemplo de armadura aparente na mísula e de pontos de corrosão (bolhas) de arames nas vigas parede.

As armaduras aparentes e corrosão provocadas pela deficiência de cobrimento estão diretamente relacionadas à execução, sendo provocadas pela utilização inadequada dos espaçadores, seja pelo elevado espaçamento entre si ou por movimentações durante a concretagem (pressão e vibração).

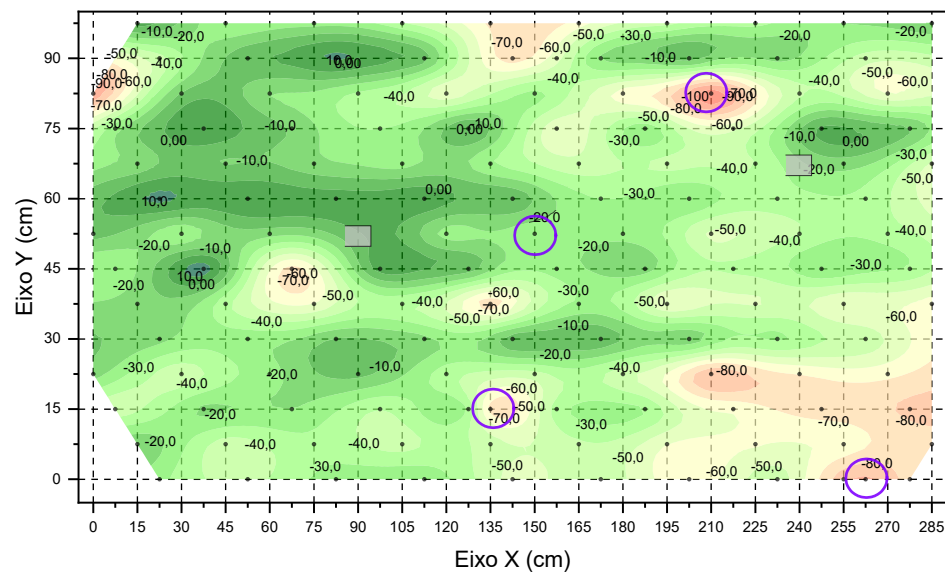
A partir da análise da distribuição dos potenciais da Figura 8, verifica-se que 83% dos potenciais identificados estão entre -10mV e -70 mV, 8% estão entre -70mV e -100mV e 11% entre -100mV e -142mV. Os picos mais eletronegativos estão em locais adjacentes às vedações com argamassa com aditivo impermeabilizante, onde se atinge potenciais de até -142mV, destoando do restante. Os gradientes de potencial são pequenos e, de forma geral, indicam a passivação das armaduras.

Figura 6. Mapa de linhas de contorno equipotenciais para a V3 (parede longitudinal).

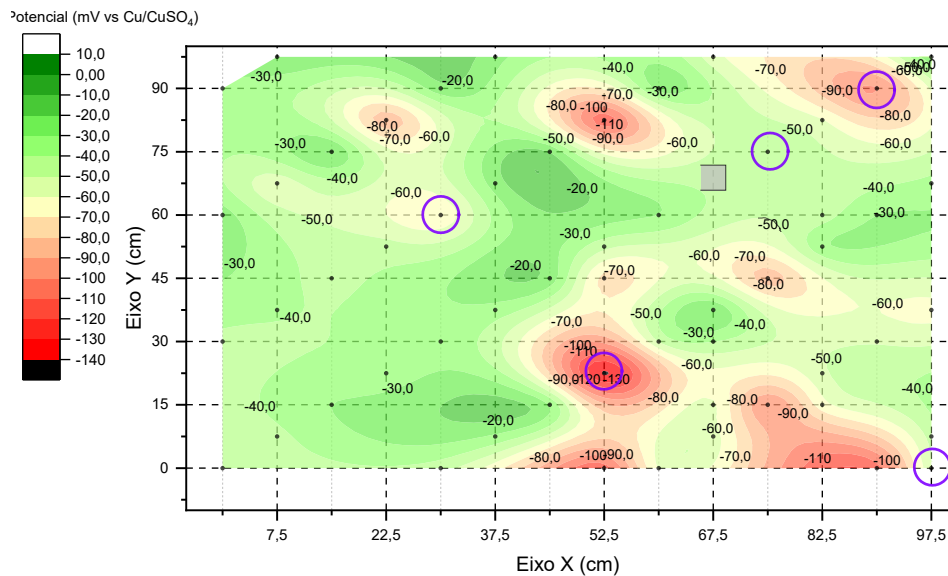
Figura 7. Mapa de linhas de contorno equipotenciais para o P53 (parede transversal).

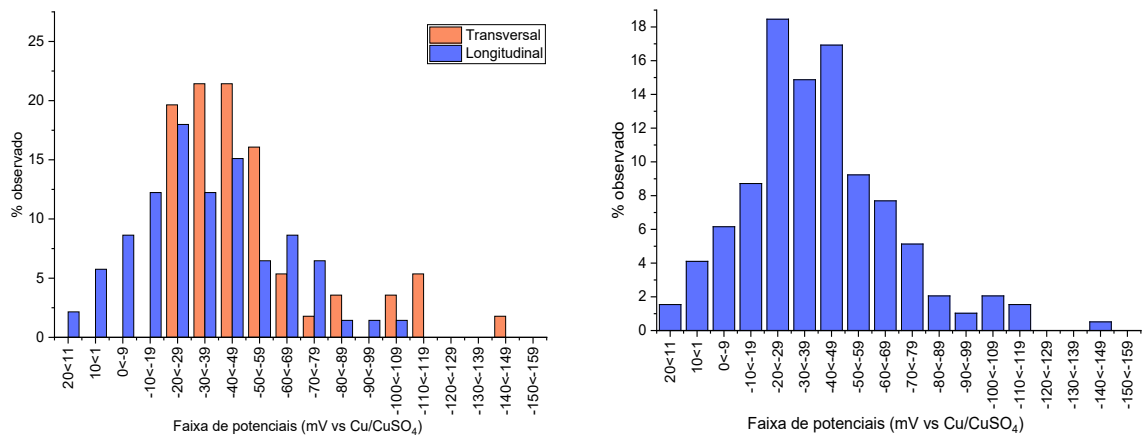
Figura 8. Distribuição dos potenciais para (a) cada parede e (b) considerando o conjunto.

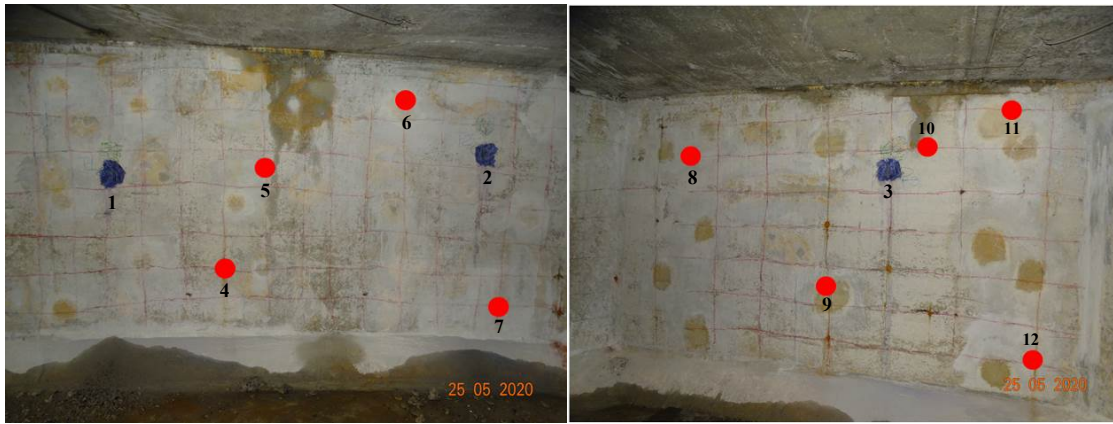
A partir do mapeamento, selecionaram-se 9 locais adicionais (somados às 3 janelas originais para conexão do equipamento) para abertura de janelas de inspeção, exibidos na Figura 9. Foram selecionados pontos em 3 situações distintas:

Figura 9. Indicação das janelas de inspeção.

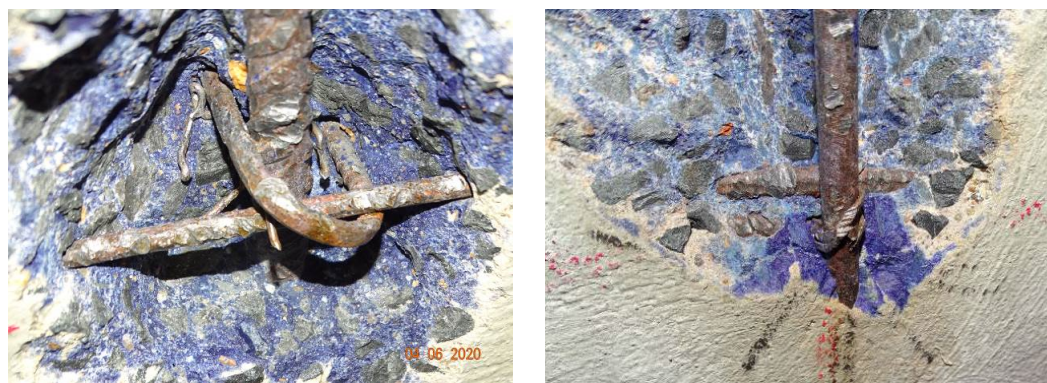
Figura 10. Detalhe do gancho da J12 e do vergalhão com cobrimento mínimo na J7, ambos com princípio de corrosão.

Adicionalmente, foram abertas janelas de inspeção superficiais nos locais com pontos de corrosão. Identificou-se que a corrosão era proveniente dos arames que restaram superficiais, dentro da faixa já despassivada, porém a armadura principal estava passivada. A corrosão acelerada destes locais (manchas) ocorreu quando houve o enchimento do reservatório, que aumentou a umidade superficial porque o concreto estava poroso (o que acelerou a carbonatação) e a armadura era superficial, situações que aceleraram o processo corrosivo.

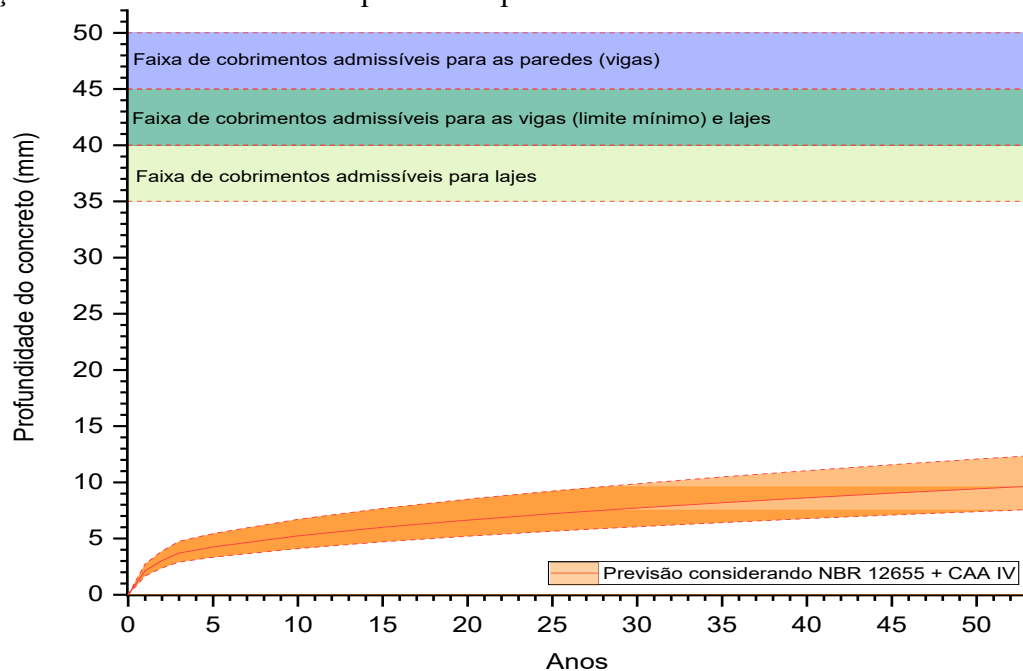
A Figura 11 exibe a evolução da frente de carbonatação ao longo do tempo para as condições ideais de atendimento à NBR 12655 (ABNT, 2015) para as características do concreto e cobrimentos relativos à CAA IV da NBR 6118 (ABNT, 2014). Neste caso, com adequação aos itens mais conservadores das normativas, a frente de carbonatação não atingiria as lajes nem as vigas parede durante toda a vida útil da estrutura, com margem de segurança superior à 25 mm (pois a carbonatação se torna irrelevante frente aos cloretos). Portanto, esta é a situação ideal que garantia segurança estrutural ao reservatório por todo o período.

Figura 11. Evolução da frente de carbonatação para concreto atendendo a NBR 12655 e cobrimentos atendendo a CAA IV da NBR 6118.

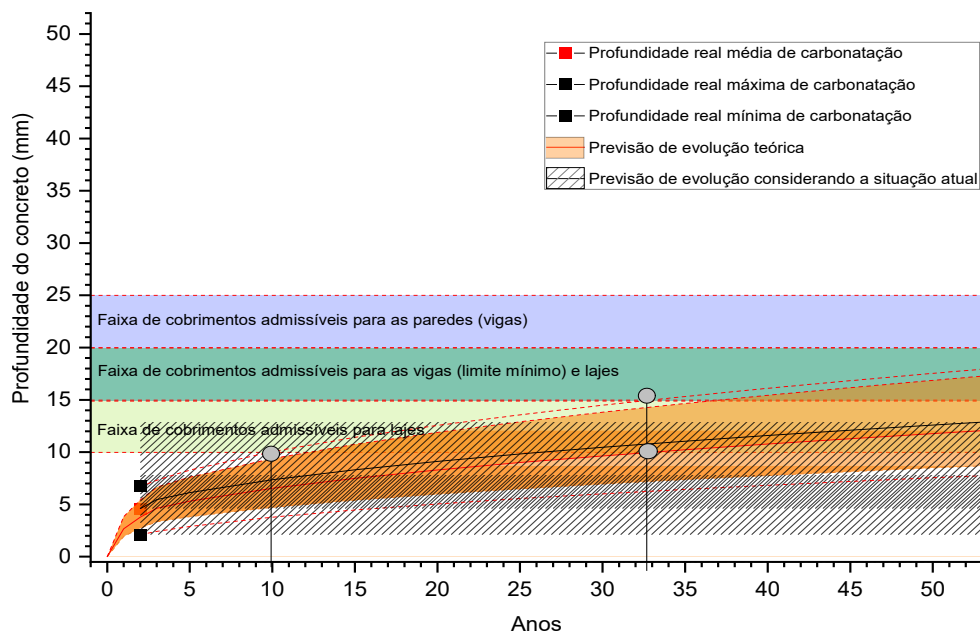
Figura 12. Evolução da frente de carbonatação para concreto do projeto e cobrimentos atendendo a CAA II da NBR 6118.

A frente de carbonatação poderia atingir as armaduras das lajes somente em 10 anos (nas condições atuais, já ocorreu em 2 anos) de forma localizada e pontual. É mais provável que isto iniciasse somente após 30 anos, com pequena probabilidade de que a frente de carbonatação não atingisse as armaduras. Por outro lado, a frente de carbonatação poderia atingir as armaduras das vigas parede somente após 30 anos (nas condições atuais, já ocorreu em 2 anos) de forma localizada e pontual, sendo possível que não houvesse despassivação generalizada durante os 50 anos de vida útil. Portanto, mesmo com a utilização do concreto inadequado, caso os cobrimentos utilizados respeitassem a normativa NBR 6118 (ABNT, 2014), a vida útil da estrutura seria prolongada.

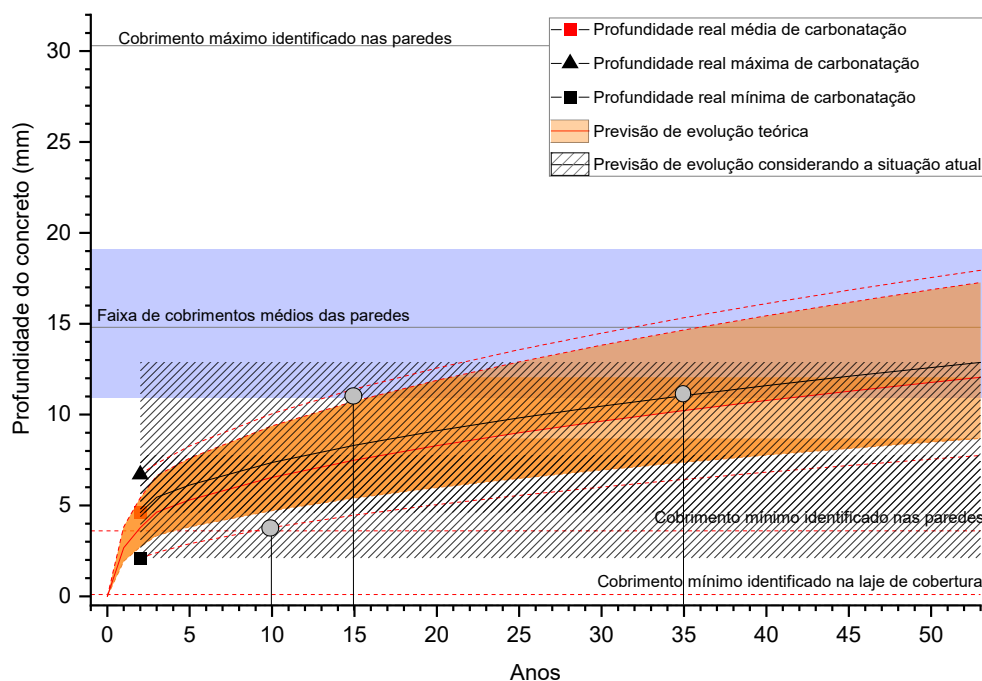
Apresenta-se na Figura 13 a evolução da frente de carbonatação ao longo dos anos (hachurado em linhas cinzas), o cobrimento mínimo e máximo identificado nas janelas de inspeção, bem como a faixa usual de cobrimentos. Faz-se a ressalva que na laje de cobertura existem armaduras aparentes, que já estão despassivadas e em processo de corrosão.

Figura 13. Evolução da frente de carbonatação ao longo dos anos na situação real, com concreto mais poroso, menor f_{ck} e menor cobrimento.

- Cobrimentos inferiores a 5 mm já tendem a estar despassivados, indicado pelas manchas de corrosão existentes;
- A partir dos 10 anos da estrutura, os locais despassivados tendem a aumentar progressivamente, pela frente de carbonatação mínima atingir os cobrimentos mínimos;
- Locais com cobrimentos na faixa média de cobrimentos, entre 11 e 18 mm, tendem a iniciar a despassivação a partir dos 15 anos, com probabilidade alta a partir dos 35 anos, quando a frente de carbonatação média atinge esta espessura;
- Há alta probabilidade de que os agentes agressivos atinjam os cobrimentos médios durante os 50 anos de vida útil previstos na NBR 15575-1 (ABNT, 2013);
- A existência de frentes de carbonatação superiores ao máximo determinado pelo modelo de previsão de vida útil na idade atual provavelmente está relacionado à alta relação a/c , superior aos limites da NBR 6118 (ABNT, 2014).
