ESTUDO DE CASO: DIAGNÓSTICO DE MANIFESTAÇÕES PATOLÓGICAS EM UMA ESTAÇÃO DE TRATAMENTO DE ESGOTO.

¹ COPASA – Companhia de Saneamento de Minas Gerais, Belo Horizonte, Brazil.

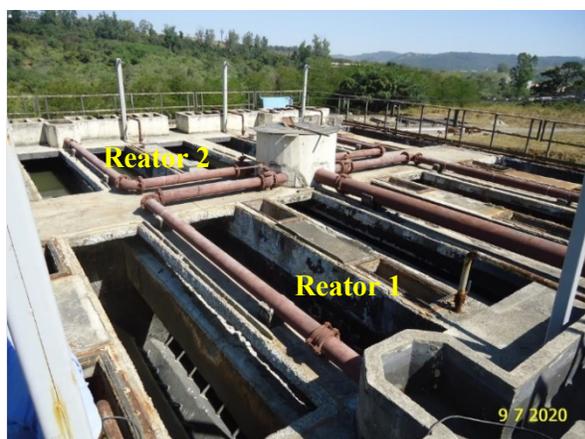
- fissuras por retração hidráulica e/ou plástica;
- desagregação em toda a superfície de concreto acima do nível de água (Figura 4, 5 e 6), devido aos gases com hidróxido de enxofre gerados no tratamento anaeróbico.
- eflorescências;
- desgaste por erosão da superfície do concreto, com perda de pasta de concreto por ação de fluídos;
- carbonatação (Figura 7): diminuição do pH do concreto, observado com um indicador ácido-base (fenolftaleína);
- corrosão pontual de armaduras;
- fissuras em juntas de concretagem da CDV1, formadas na etapa de obras (Figura 8);
- corrosão do sistema de fixação das tampas de inspeção da região de biogás do reator;
- degradação da tubulação de coleta do efluente tratado, com vazamentos recorrentes, apresentando problemas associados à sua capacidade resistiva.

Figura 4 - Vista Geral dos Reatores 1 e 2.

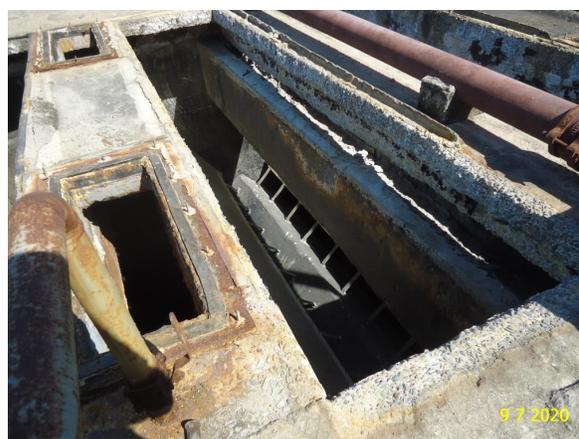
Figura 5 - Detalhe concreto degradado nas aberturas da laje do reator 1.

Nas aberturas na laje de cobertura, situadas sobre zona de sedimentação do reator, serão instaladas grades em perfis de fibra pultrudados, capazes de resistir ao fluxo dos operadores e resistir quimicamente a agressividade do ambiente.

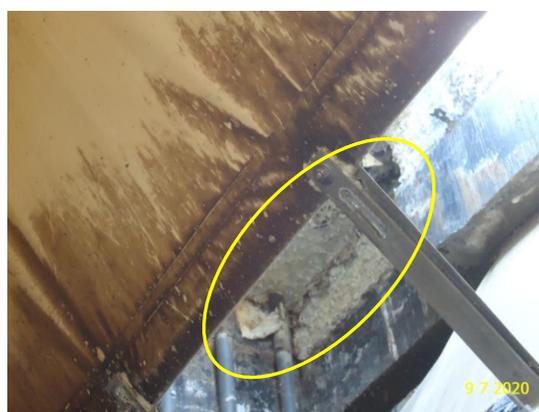
Figura 6 - Vista do concreto degradado sob a laje de cobertura do reator em detalhe, e vista da lona do separador trifásico e sistema de fixação.

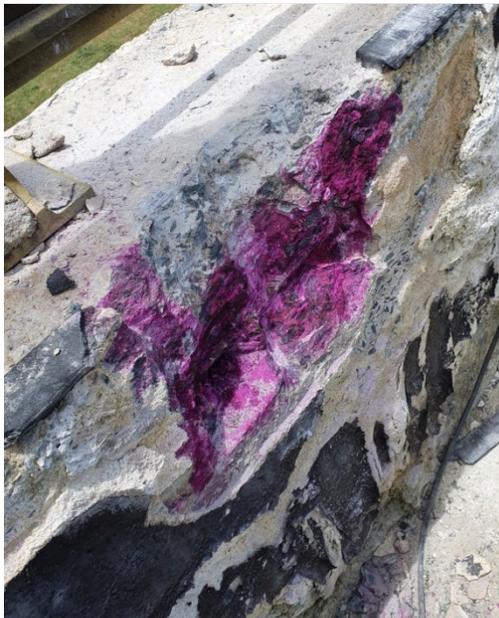
Figura 7 - Parede do canal de efluente tratado, concreto superficial degradado com armadura preservada, envolta por concreto com pH superior a 8,5.

Foi realizada a remoção do concreto degradado (desmineralizado), sem coesão, até alcançar um substrato com resistência superficial, com uma espessura média de 15 mm entre camadas, para os pontos analisados (Figura 7). A partir do momento em que se encontrou um substrato resistente, os resultados dos ensaios de carbonatação mostram baixos avanços da frente de carbonatação nas amostras examinadas. A profundidade média de carbonatação foi de 5 mm, comprovando tratar-se de elementos estruturais construídos de argamassa de boa qualidade e compactos. É possível afirmar que a frente de carbonatação ainda não atingiu a profundidade das armaduras nos pontos ensaiados. Assim, entende-se que no geral, as armaduras de aço ainda estão passivadas pelo pH alcalino do concreto, com exceção a alguns pontos com baixo cobrimentos da armadura, que apresentaram corrosão pontual, possivelmente provocados por questões construtivas.

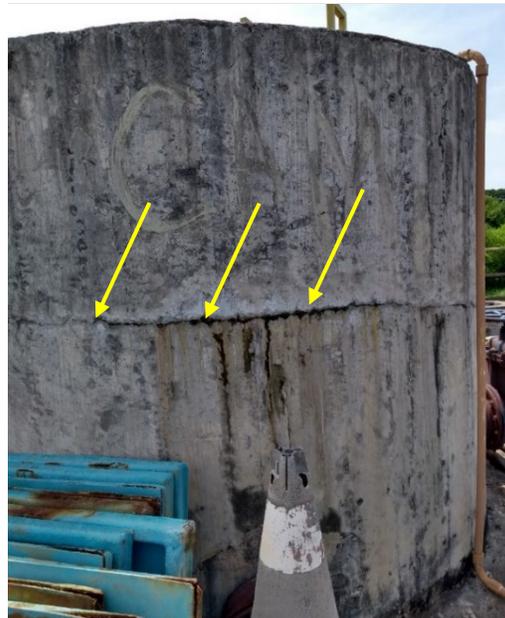
Figura 8 - Fissura ao longo do perímetro da CDV1, com pequenos vazamentos ao longo de seu perímetro.
