## Avaliação do grau de deterioração da estrutura da ponte localizada no campus da Universidade Federal de Santa Maria no RS

Neste trabalho foi realizada a avaliação do grau de deterioração da estrutura ( $G_d$ ) da ponte localizada dentro do campus da Universidade Federal de Santa Maria, utilizando a metodologia GDE/UnB. A partir da inspeção visual da estrutura, avaliou-se a ocorrência de manifestações patológicas nos elementos estruturais e o seu grau de intensidade, possibilitando a determinação do  $G_d$  igual a 75,90, equivalente a um nível de deterioração alto, para o qual recomenda-se a realização de uma inspeção especializada e o planejamento de uma intervenção no prazo de 1 ano. A metodologia GDE/UnB mostrou-se eficaz para definir a ordem de prioridade de intervenções na estrutura, assim, a partir dos resultados obtidos com o método, foi proposta uma lista de intervenções necessárias na ponte.

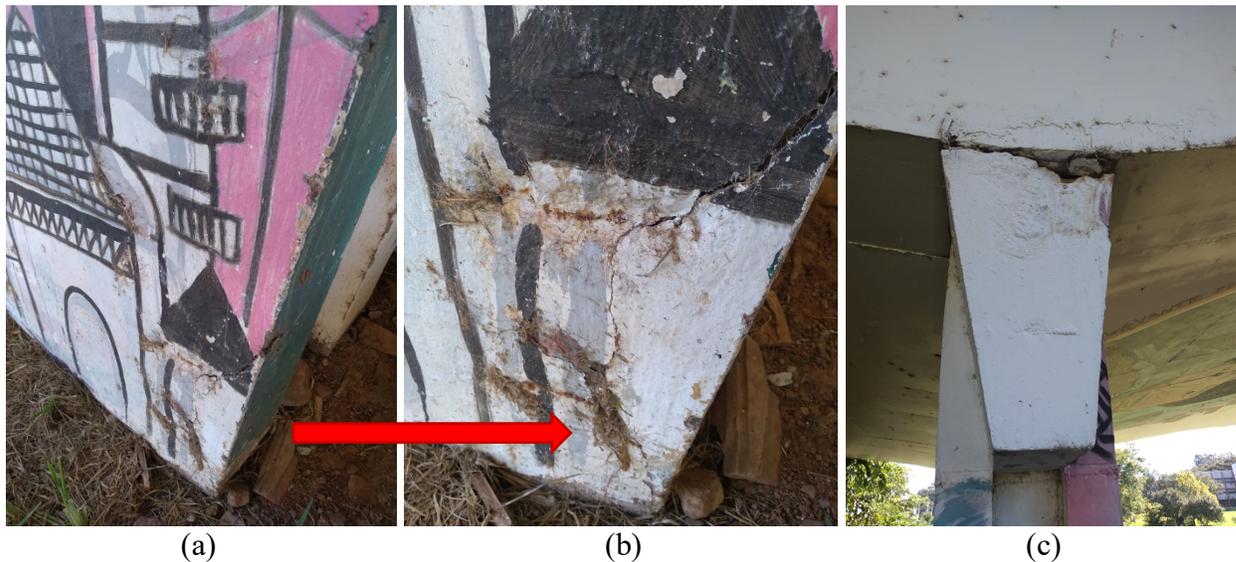
A mesoestrutura da OAE é composta pelos pilares e vigas travessas. Existem quatro conjuntos de pilares, com três pilares por conjunto. As vigas travessas estão posicionadas acima dos pilares e fazem a distribuição do carregamento oriundo da superestrutura para os pilares do conjunto. Os pilares, de forma geral, encontram-se em bom estado de conservação, recebendo pinturas recorrentes feitas pelos estudantes que utilizam o espaço para manifestações artísticas. Foram observados, no entanto, pequenos focos de deslocamento do concreto na base dos pilares (Figuras 2a e 2b), na maioria sem ocorrência de exposição das armaduras. As vigas travessas também se encontram em boas condições, tendo sido identificado apenas a ocorrência de fissuras em uma delas, e deslocamento do concreto com exposição da armadura em outra. Nesse caso, apesar da armadura estar sem o cobrimento de concreto, ela encontra-se coberta pela tinta utilizada na pintura (Figura 2c).

Figura 2. Desplacamento na base de pilar (a); detalhe do deslocamento (b); deslocamento com exposição da armadura em viga travessa (c).

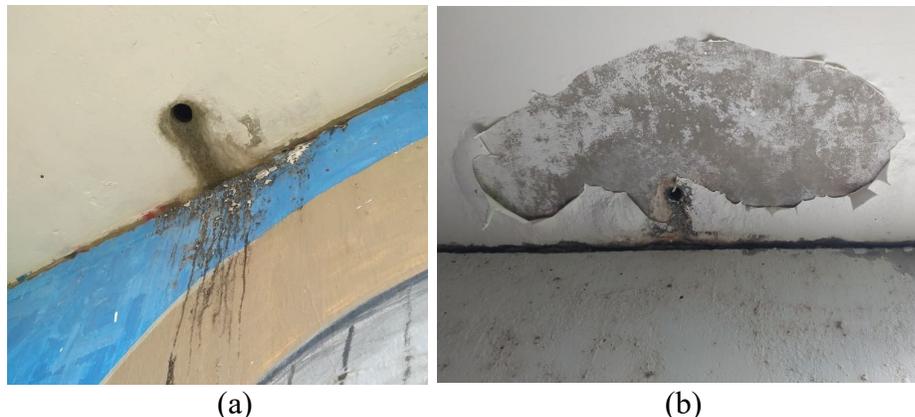
Na parte inferior da laje foram observados diversos pontos para drenagem da seção caixão (Figura 3), e buzinetes para a drenagem da pista de rolamento e passeio (Figura 5). Entretanto, vários pontos de drenagem parecem estar obstruídos, causando o surgimento de manchas (Figura 3a) e infiltrações (Figura 3b) na laje inferior da seção caixão.

Figura 3. Vista da laje inferior da seção caixão com: manchas (a) e infiltração (b).

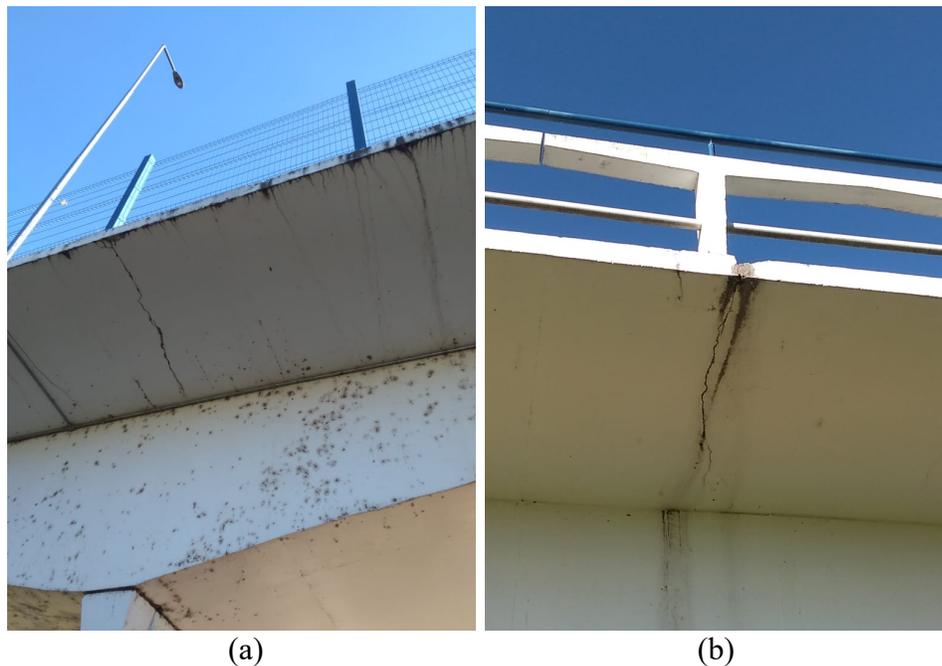
Nas lajes laterais, destinadas ao passeio de pedestres, foram observadas inúmeras fissuras (Figura 4) oriundas, possivelmente, da ausência de juntas de dilatação nos 108 metros de extensão da ponte. As lajes de passeio são engastadas na lateral da seção caixão, com a armadura principal disposta perpendicularmente ao eixo da ponte, de forma que apenas a armadura secundária da laje (de distribuição) é responsável por resistir aos esforços decorrentes da dilatação térmica da estrutura. As fissuras, portanto, teriam ocorrido pela deficiência da armadura disposta nesse sentido. Por outro lado, na seção caixão a armadura principal está posicionada longitudinalmente ao eixo da ponte e atua resistindo aos esforços oriundos da dilatação térmica, sendo este, provavelmente, o motivo pelo qual não foram localizadas fissuras com este padrão na laje inferior da seção caixão. Além disso, foi possível observar que as fissuras na laje de passeio do lado direito da ponte (Figura 4b) possuíam abertura muito superior às fissuras presentes na laje de passeio do lado esquerdo

(Figura 4a). A deterioração das lajes do lado direito é agravada pelo sistema de drenagem da pista de rolamento, que direciona parte do volume de água aos buzinetes e o excedente para a laje de passeio, de onde a água escorre livremente pela lateral, provocando manchas, infiltrações e a corrosão das armaduras na face inferior da laje.

Figura 4. Fissuras transversais ao eixo da ponte localizadas nas lajes de passeio: (a) laje à esquerda da pista; (b) laje à direita da pista.

- melhorar o sistema de drenagem da pista, de forma a evitar que o volume excedente de água corra para as lajes de passeio, e proceder à instalação de pingadeiras nas lajes de passeio;
- recuperação e reforço das lajes de passeio, para que suportem os esforços oriundos da dilatação térmica da estrutura, evitando nova fissuração;
- selagem dos vãos entre o tabuleiro e o aterro da cabeceira, por onde está ocorrendo a percolação de água com erosão do aterro;
- recuperação das vigas cortinas;
- recomposição do aterro e nivelamento da pista de rolamento;
- manutenção nos drenos na seção caixa;
- manutenção preventiva nos pilares, travessas, guarda-rodas, guarda-corpo, no revestimento asfáltico e na sinalização da pista de rolamento.

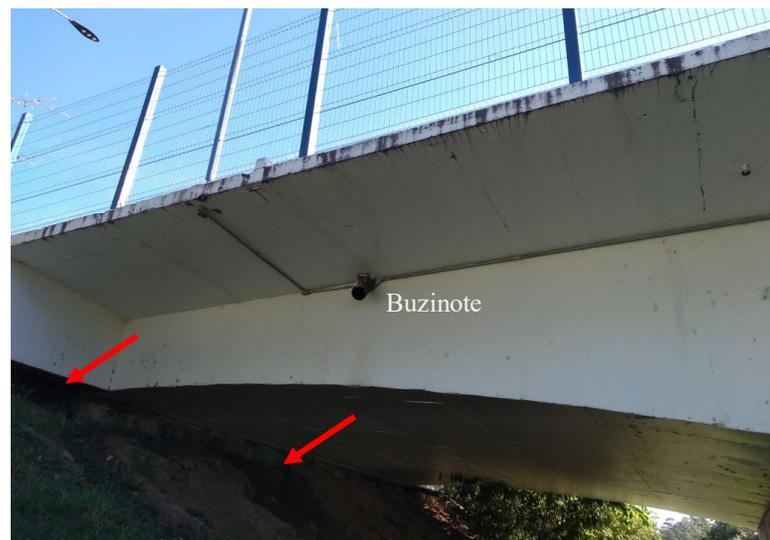
Apesar da metodologia GDE/UnB não incluir a avaliação da integridade dos aterros das cabeceiras da ponte, durante a inspeção foi possível observar que está ocorrendo a percolação de água pelo tabuleiro, com erosão significativa dos aterros nas cabeceiras (Figuras 5 e 6). A infiltração de água e presença de umidade nessa região está contribuindo para a deterioração das vigas cortinas, que já apresentam manchas e pontos de deslocamento do concreto com a exposição de armaduras, em processo avançado de corrosão.

Figura 5. Vista lateral da ponte, com erosão no aterro da cabeceira devido à infiltração de água.

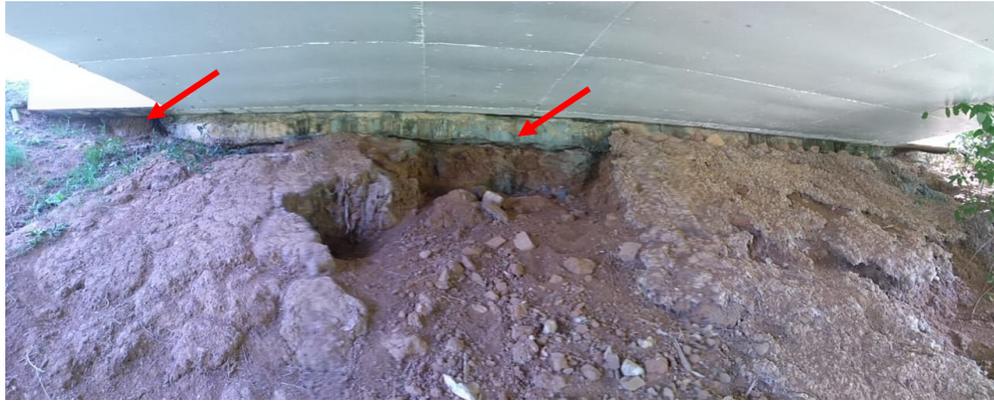
Figura 6. Vista inferior do tabuleiro, com erosão do aterro da cabeceira devido à infiltração de água.

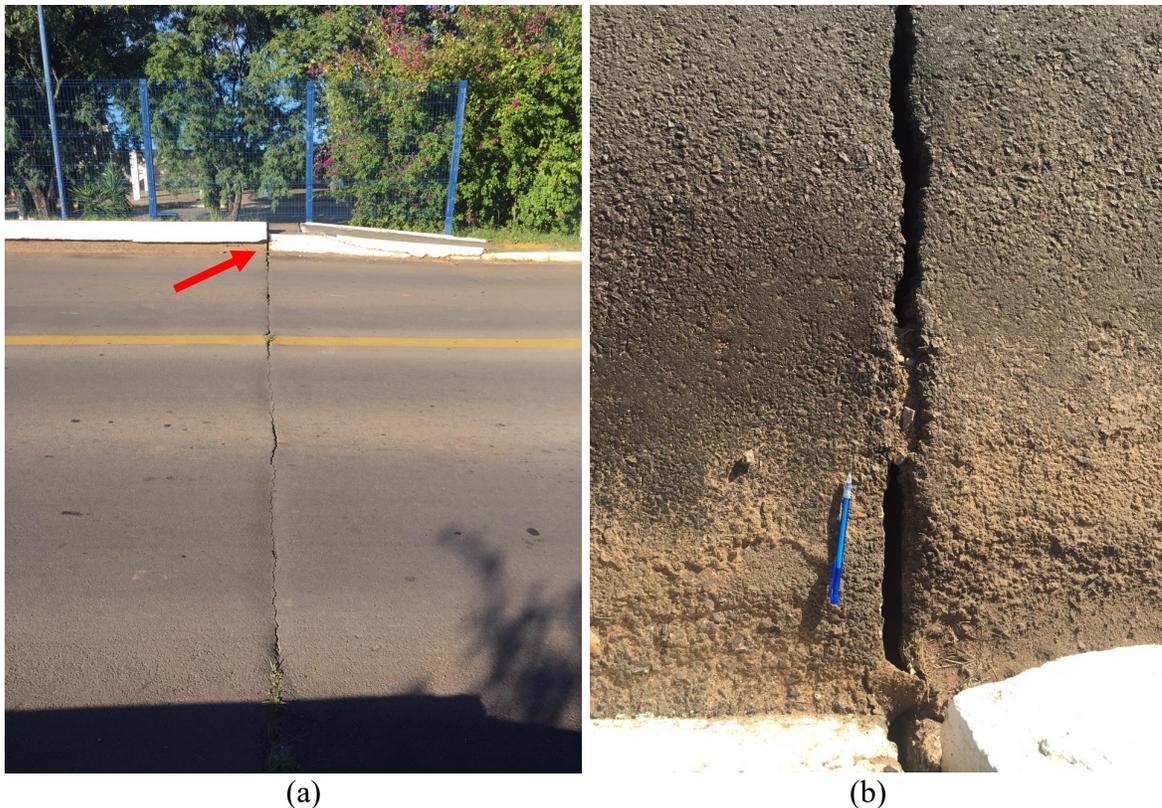
Como consequência do processo de erosão dos aterros nas cabeceiras, na pista de rolamento é possível identificar uma descontinuidade no revestimento asfáltico (Figura 7a), bem como localizar o vão por onde ocorre a percolação da água, no encontro da superestrutura com o aterro de acesso (Figura 7b). Na Figura 7 (a) pode-se visualizar que há um desnível na pista pelo desnível observado no guarda-rodas. Além disso, na Figura 7 (b) fica evidente a grande dimensão do vão por onde está ocorrendo a percolação de água ao compara-lo com a espessura de uma lapiseira.

Figura 7. Cabeceira 2: descontinuidade na pista de rolamento e desnível no guarda-rodas (a); vão por onde ocorre a percolação de água (b).

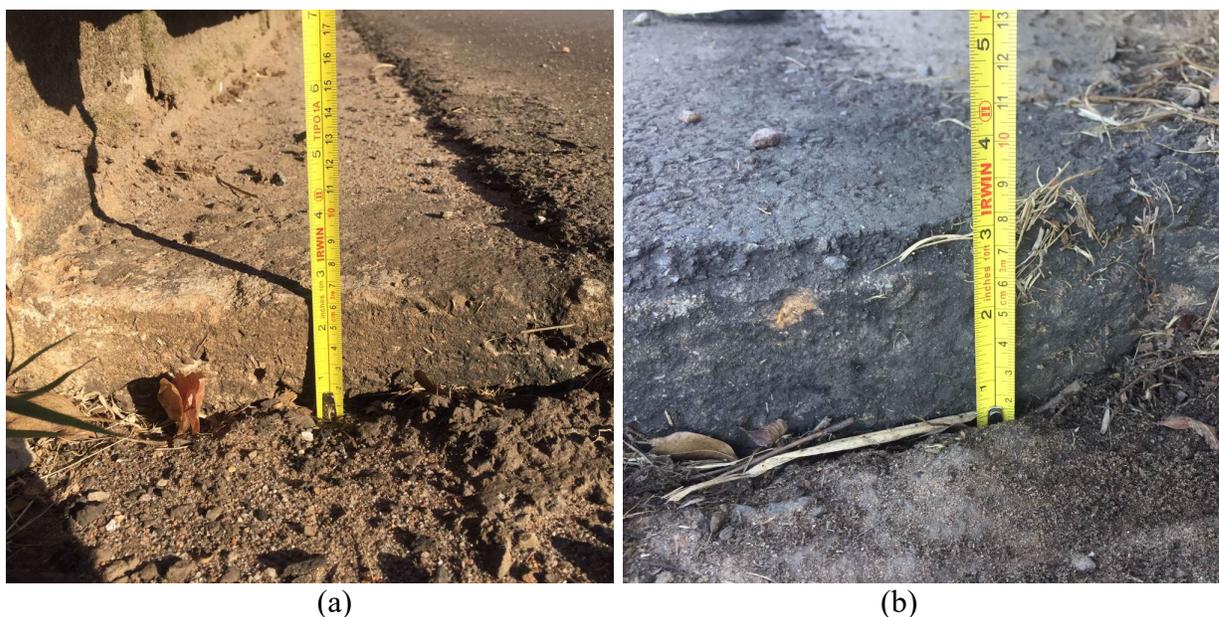
Na cabeceira 1 a erosão do aterro provocou o surgimento de um degrau na pista, onde ocorre um forte impacto dos pneus dos veículos quando acessam a ponte, introduzindo esforços laterais adicionais na estrutura. Em medições realizadas *in loco*, foi constatado um desnível de 6 cm do

lado esquerdo e de 8 cm do lado direito da cabeceira (Figura 8), sinalizando a redução de altura do aterro decorrente da erosão provocada pela percolação de água.

Figura 8. Cabeceira 1: desnível no acesso à ponte de 6 cm a esquerda (a) e 8 cm a direita (b).
