Caracterização de patologias em marquises na cidade de Gurupi-To

F. Fernandes^{1*}, T. Rodrigues², T. Melo³, D. Freitas⁴

RESUMO

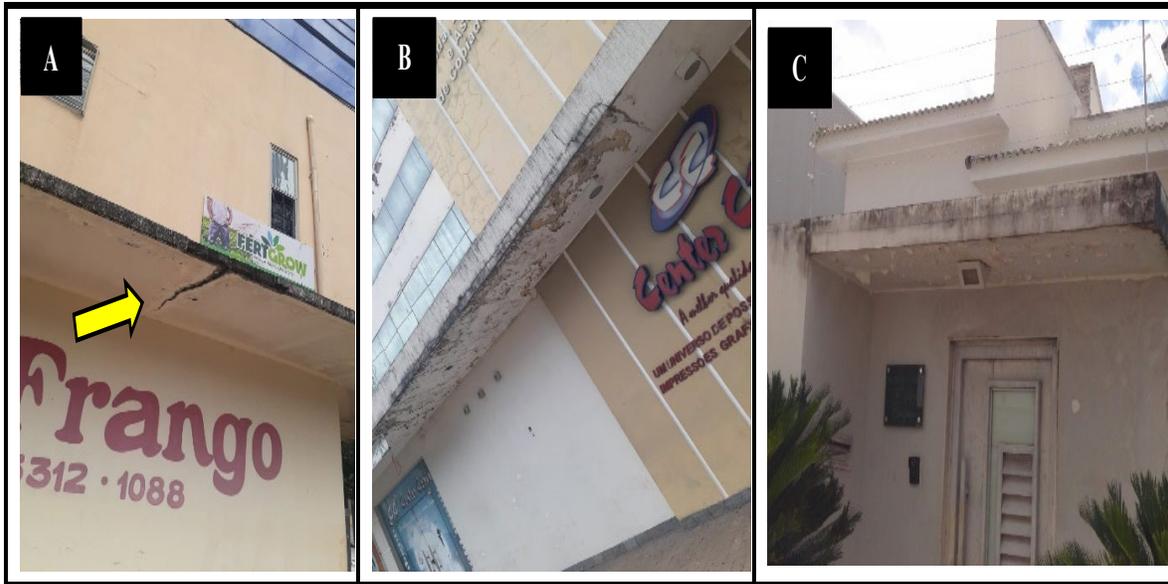
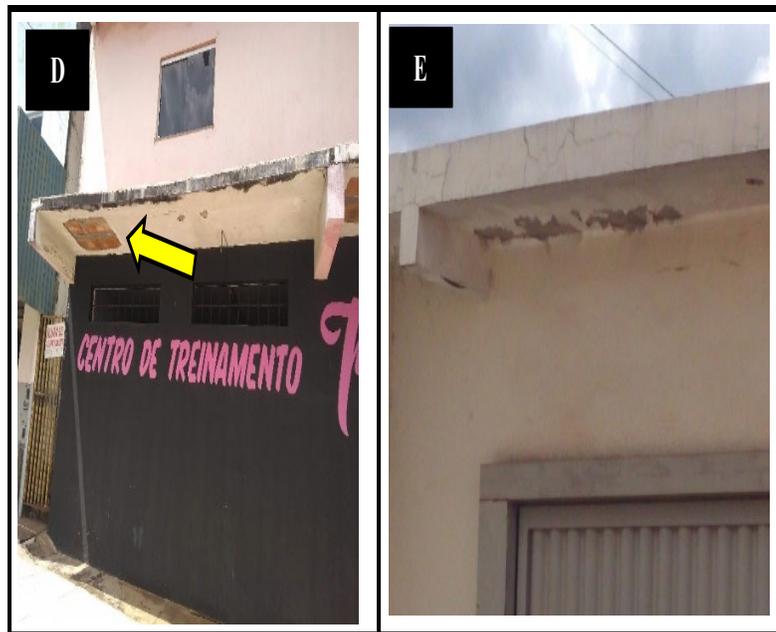
Figura 2. Registro fotográfico das marquises investigadas que responderam ao questionário.

Os registros fotográficos apresentados na Figura 2., foram realizados durante a fase de levantamento e identificação das patologias nas marquises, nas ruas do centro da cidade de Gurupi. Foram considerados nesta pesquisa, apenas as marquises com maior evolução patológica, para facilitar a explicação e o exemplo de cada tipo de patologia existente.

Observando a Figura 2a, verificou-se a existência de uma fissura transversal que cruza a marquise na diagonal. Nesta investigação, não foi possível identificar se é uma fissura ativa ou passiva (Carvalho, Oliveira e Monteiro, 2021). De acordo com o proprietário a fissura já existia a bastante tempo e continua com mesma aparência. Para diagnosticar uma patologia e determinar as causas dos mecanismos de formação e da gravidade potencial de uma manifestação patológica, com base na observação dos sintomas, poderia nos induzir a erros. Para evitar estes erros é necessário a realização de estudos mais minuciosos (Carvalho, Oliveira e Monteiro, 2021). O surgimento desta fissura pode ter sido favorecido pelo tempo de vida útil da estrutura ter 32 anos, pela falta de impermeabilização na face superior e pela falta de manutenção corretiva ou preventiva. A falta de impermeabilização ou proteção adequada na marquise figura 2a, pode ter contribuído para penetração da água da chuva que fica acumulada na marquise promovendo à corrosão da armadura (Carvalho, Oliveira e Monteiro, 2021), fazendo com que o aço se expandisse contribuindo para o aumento da fissura. A afirmação de acúmulo de água da chuva na face superior, foi confirmada pelo proprietário durante aplicação do questionário sendo reforçada pelo surgimento em toda a sua extensão de mofo e bolor, conforme ilustrado na Figura 2b (Carvalho, Oliveira e Monteiro, 2021). As marquises ilustradas na Figura 2b, d, com 18 e 7 anos, respectivamente, apresentam patologias bem similares em toda a sua extensão sendo possível verificar o surgimento de microfissuras, bolor e deslocamento de pequenas áreas de reboco (Fabiane Sartori, 2013). Observando as Figuras 2a, b, c, d é possível verificar que a pintura das peças estruturais encontra-se parcial ou totalmente comprometida. Na Figura 2a observa-se a existência de deslocamento de uma pequena parte de reboco. A fissura presente na face lateral da marquise Figura 2b, podem ter sido originadas pela água da chuva em excesso que vaza pela fissura. Esta água também pode favorecer a oxidação e posteriormente a corrosão do aço promovendo abertura desta fissura (Andrade, 2006). De acordo com o proprietário do imóvel, esta situação já tem bastante tempo e nunca teve o deslocamento de revestimento. O proprietário também comentou que nunca fez nenhuma manutenção, apenas mandou retirar (1 m²) de reboco que poderia cair, como ilustrado na figura. As marquises Figuras 2b, d durante a sua construção foram apenas rebocadas (argamassa) em todas as faces e depois receberam uma de mão de emulsão asfáltica na face superior. As marquises Figura 2c, d com 16 e 36 anos respectivamente construídas apresentaram manifestações patológica na pintura, sendo resultado da formação de bolhas. De acordo com seus proprietários estas marquises receberam manutenção (\pm 4 anos), onde apenas a marquise Figura 2c, recebeu aplicação de manta asfáltica em toda área da face superior e a marquise Figura 2e, apenas foi tratada com uma pintura de emulsão asfáltica em cima do reboco na face superior. De acordo com relato dos proprietários, os imóveis têm a finalidade somente de locação com isso não podem gastar muito com reformas preventivas ou corretivas. Também foi observado nesta marquise a falta de caimento da água da chuva para evitar o acúmulo de água na face superior. Como as marquises foram reformadas recentemente, não foi encontrado o surgimento de fissuras em nem uma estrutura.
