## **Aplicação da Metodologia do Grau de Deterioração da Estrutura (GDE/UnB) em um viaduto: estudo de caso no município de Santa Maria/RS**

C. de Vargas<sup>1\*</sup>, G. D. Brackmann<sup>1</sup>, G. F. dos Santos<sup>1</sup>, E. M. de Carli<sup>1</sup>, A. S. de Vargas<sup>2</sup>, R. C. A. de Lima<sup>2</sup>

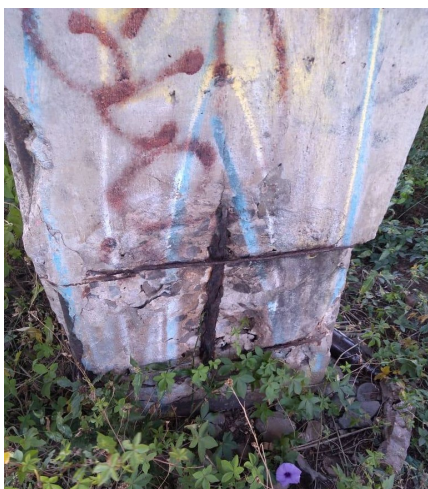
Em geral, os pilares apresentavam pontos de deslocamento e manchas evidentes. Na base do Pilar 5 (P5), conforme mostra a Figura 6, foram identificados pontos de exposição da armadura, tanto da principal como dos estribos e presença de corrosão. Seguindo a metodologia GDE/UnB, para o deslocamento, o fator de intensidade adotado foi igual a 3 por serem lascamentos de grandes proporções, com exposição da armadura. Para a corrosão, adotou-se o fator de intensidade igual a 2, uma vez que foram identificadas apenas manifestações leves, com pequenas manchas.

Figura 6. Pilar 5 com armaduras expostas.

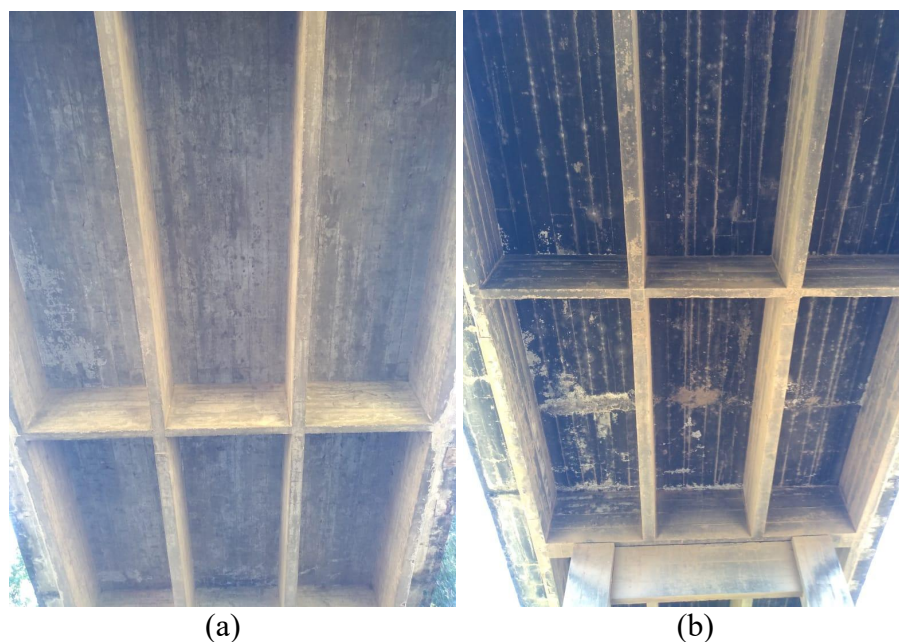
Para fins de análise dividiu-se a estrutura que compõe a laje do viaduto em quatro vãos. Observou-se que os vãos intermediários possuíam manchas mais intensas devido à umidade, adotando-se  $F_i$  igual a 4 para estas e  $F_i$  igual a 3 para as manchas visualizadas nos vãos das extremidades. Devido à considerável infiltração de água, resultando em grandes manchas, o  $F_p$  utilizado no cálculo para essa manifestação patológica foi 3. A Figura 7(a) mostra uma fotografia do tabuleiro em 2018 e a Figura 7(b) em 2021, comparação que permite identificar o avanço rápido das manifestações patológicas ao longo dos últimos dois anos devido, principalmente, à ausência de manutenção periódica.

Figura 7. Comparação do Tabuleiro do Viaduto do Itararé em 2018 (a) e 2021 (b).

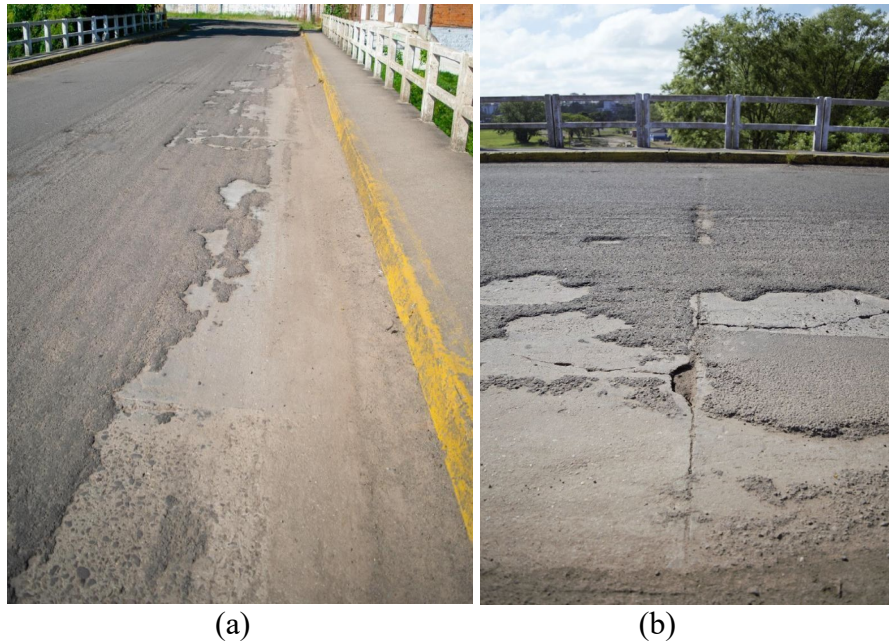
A pista de rolamento apresenta desgaste superficial em estado avançado, conforme a Figura 8(a), sendo atribuído um fator de intensidade igual a 3 seguindo as recomendações da metodologia GDE/UnB. Além disso, foram verificadas descontinuidades na pista.

Em relação às juntas de dilatação, como é possível observar na Figura 8(b), essas possuem obstruções com perda de elasticidade do material da junta, acompanhada do início de fissuras paralelas às juntas nas lajes e paredes adjacentes, o que justifica a atribuição do fator de intensidade 2 para esse dano.

Figura 8. Pista de rolamento (a) e junta de dilatação (b)

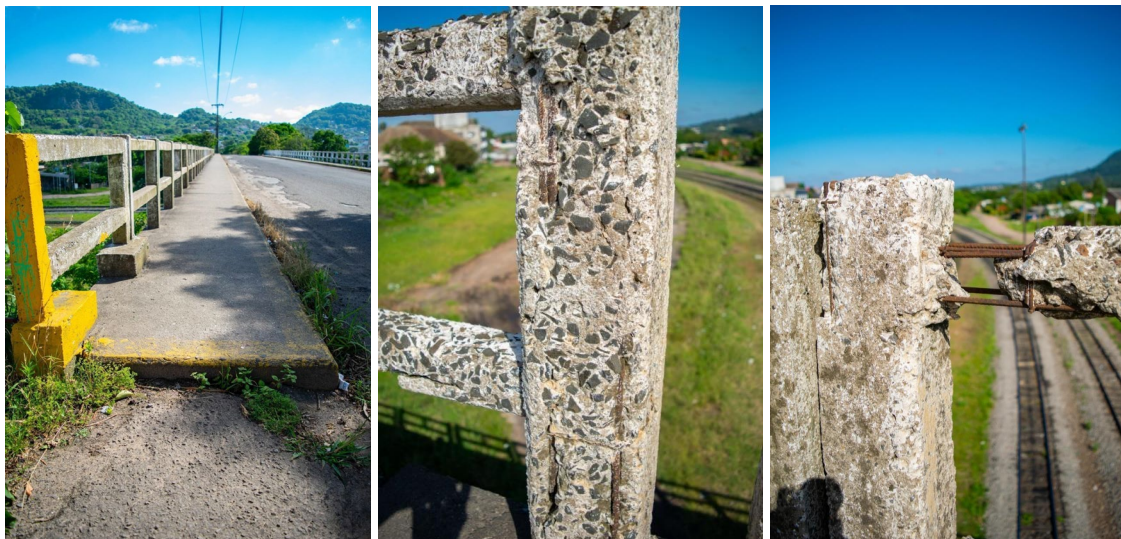
Os guarda-rodas apresentavam bom estado de conservação, sendo identificadas apenas algumas manchas e pequenos pontos de desagregação não intensos. No entanto, nos guarda-corpos, foram identificados, em vários pontos, cobertura insuficiente, em que era possível visualizar os agregados graúdos utilizados no concreto que compõe o elemento (Figura 9). Em outros pontos, a deterioração era ainda mais intensa, com deslocamentos caracterizados por apresentar lascamentos acentuados com perda relevante da seção, tendo sido atribuído, portanto,  $F_i$  igual a 4 para esse dano, assim como para a corrosão que já havia levado à uma perda relevante de seção da armadura.

Figura 9. Detalhe dos danos no guarda-corpo.
