Vida útil em estrutura de concreto armado: estudo de caso em edificação de interesse histórico-cultural na região da serra gaúcha

RESUMO

Palavras-chave: durabilidade; corrosão; concreto armado; edificação tombada.

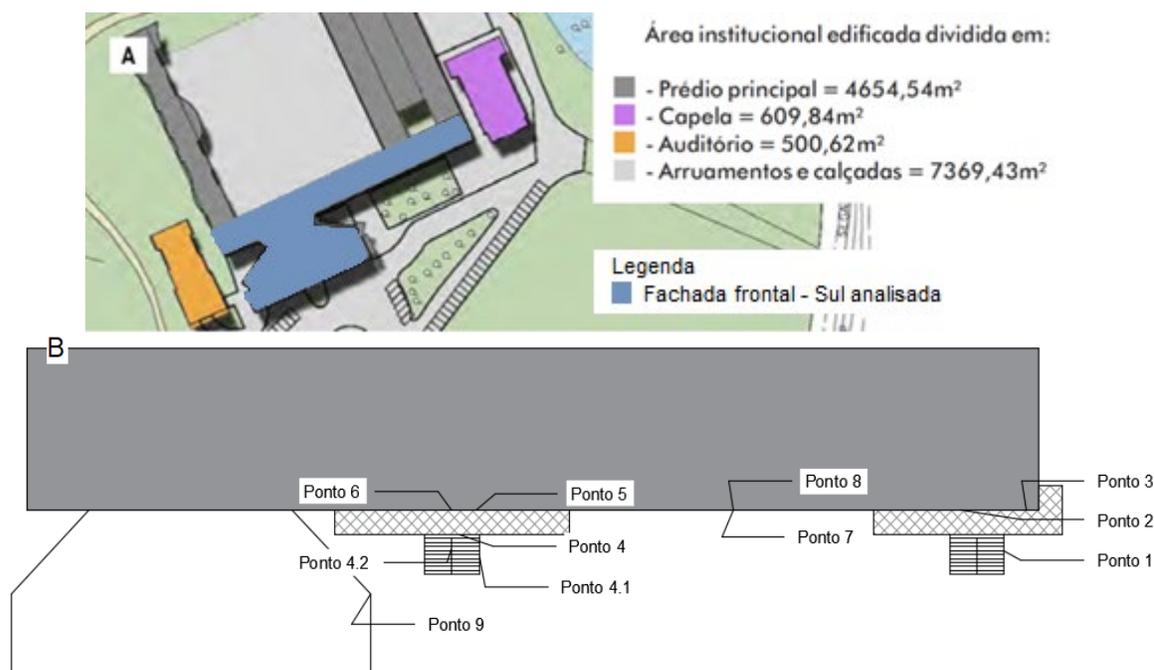
Figura 3: (A) Setorização da edificação e (B) localização dos pontos de estudo.

Nos pontos identificados 1 (viga da escada), 4.1 (viga da escada), 4.2 (degrau da escada) e 9 (pilar de borda), registraram-se os diâmetros das barras expostas, visto que nestes pontos o nível de deterioração da estrutura é elevado, apresentando destacamento do concreto de cobertura e acúmulo de produtos de corrosão na superfície do metal já exposto. Salienta-se também que os elementos avaliados se situam nas escadas de acesso ao prédio principal, que estão interditas ao público. Dentro deste contexto, definiram-se como pontos críticos de diagnóstico os pontos supracitados.

Dos pontos verificados na análise de vida útil remanescente, discute-se que a viga de borda em que os pontos 2 e 5 foram alocados neste estudo (Figura 3 “b”) necessita de interferência construtiva, a fim de garantir a manutenção do elemento estrutural.

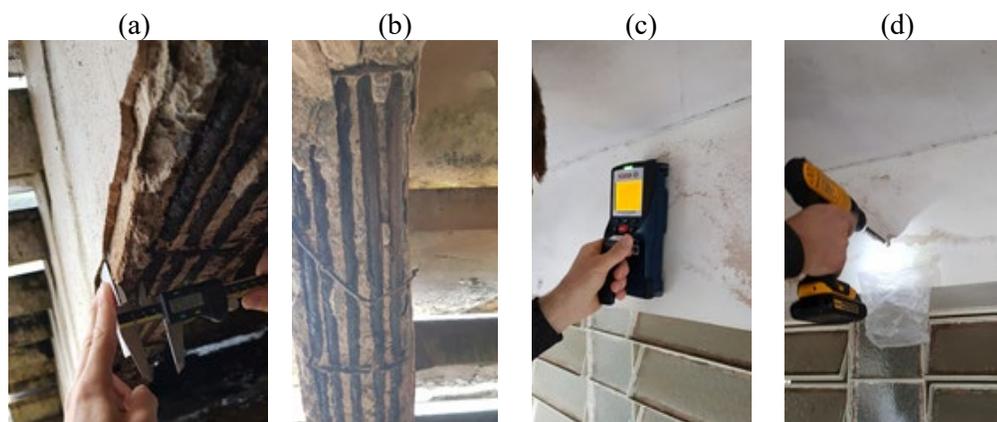
Figura 4: diferença de condições dos grupos de pontos avaliados. (a) e (b) – determinação da perda de capacidade resistente. (c) e (d) – determinação da vida útil remanescente.

Os pontos de avaliação de perda mínima de capacidade resistente (Figura 4 “a” e “b”) foram limpos mecanicamente com escova de aço, marreta e talhadeira e as armaduras expostas tiveram o diâmetro medido com paquímetro. Chama-se de perda mínima de capacidade resistente porque a definição do diâmetro inicial das barras (φ de construção) foi estimado como a medida tabelada comercialmente e imediatamente superior àquela registrada na inspeção. Isso foi necessário para a validação do estudo em função da inexistência de registros documentados de projeto e/ou *as built* da construção em que o diâmetro das barras estivesse identificado. Destaca-se aqui, que com a adoção deste procedimento para determinação da perda de resistência dos elementos avaliados infere-se incerteza nos resultados obtidos. Entretanto, como dados de verificação da perda mínima de seção, os resultados podem ser discutidos e analisados qualitativamente.

Para definição da vida útil remanescente, nos pontos de análise foram identificados os posicionamentos das barras de armadura por meio da técnica de pacometria com o equipamento de identificação eletromagnética de barras. Depois disso, com furadeira e broca de 8 mm se realizaram furos com profundidade progressiva (intervalos de 5 em 5 mm) e coletou-se o pó do material perfurado para verificação do pH, e por consequência, da condição de carbonatação do revestimento de concreto (Figura 4 “c” e “d”).

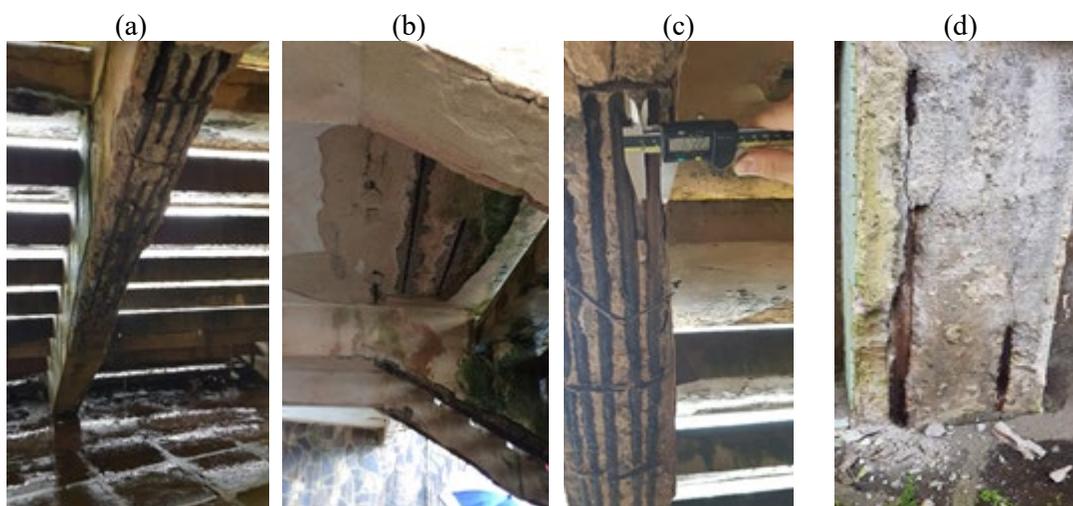
Figura 5: estado de deterioração dos elementos avaliados.

Os elementos que apresentaram estado de corrosão visível não são passíveis de avaliação quanto à vida útil remanescente, mas é possível realizar uma avaliação quanto à capacidade resistente do elemento. Percebe-se, a partir da Figura 5, que os elementos considerados nesta etapa do estudo apresentam uma condição crítica de segurança estrutural, tendo em vista o contexto de corrosão identificado. A Figura 5 “a” refere-se ao ponto 1, Figura 5 “b” ao ponto 4.1, Figura 5 “c” ao ponto 4.2 e Figura 5 “d” ao ponto 9 do estudo.

Vê-se que as vigas de sustentação dos degraus das escadas de acesso estão comprometidas (Figura 5 “a”, “b” e “c”), sendo que as barras longitudinais chegam a 28% de perda mínima de área de seção transversal da armadura principal, no caso do ponto 4.2.

O ponto 9 é aquele em que a análise da perda de seção foi realizada no pilar de borda, normalmente identificado como um elemento que representa significativa importância na estabilidade global da edificação. Apresenta uma perda mínima de área de seção de 15%, mostrando a necessidade de reparo estrutural neste ponto e seus similares.

A deterioração das barras metálicas de construção, por meio dos mecanismos de corrosão, deve estar relacionada ao ambiente externo de exposição da edificação e aos ciclos térmicos e de molhagem e secagem que a fachada avaliada coloca-se, sendo isso associado a falta de proteção (revestimento) adequada.

As escadas (Figura 5 “a”, “b” e “c”), devido ao seu processo de corrosão generalizada e alto nível de complexidade para realizar o reestabelecimento da vida útil, optou pela reconstrução por

completo da estrutura respeitando fielmente o projeto inicial, visto que se trata de uma edificação tombada.

O pilar constatado com armadura aparente (Ponto 9), optou por realizar reparo superficial do concreto, promovendo a remoção completa de todo concreto trincado e/ou carbonatado, até o encontro da armadura. Após, a limpeza da armadura com jateamento de ar comprimido e remoção do restante de aço corroído com escova de aço. E para a realização do fechamento, procede-se com o lançamento do graute em formas periféricas ao pilar, promovendo uma nova camada de cobrimento das armaduras.
