## AVALIAÇÃO DE FISSURAS EM EDIFICAÇÕES DE CONCRETO ARMADO: ESTUDO DE CASO EM UMA RESIDÊNCIA UNIFAMILIAR

G. Ferreira<sup>1</sup>, V. Santana<sup>1\*</sup>, D. Garcia<sup>2</sup>, J. Mendes<sup>1</sup>

<sup>1</sup> Departamento de Engenharia Civil, Escola de Minas, Universidade Federal de Ouro Preto, Ouro Preto, Brasil

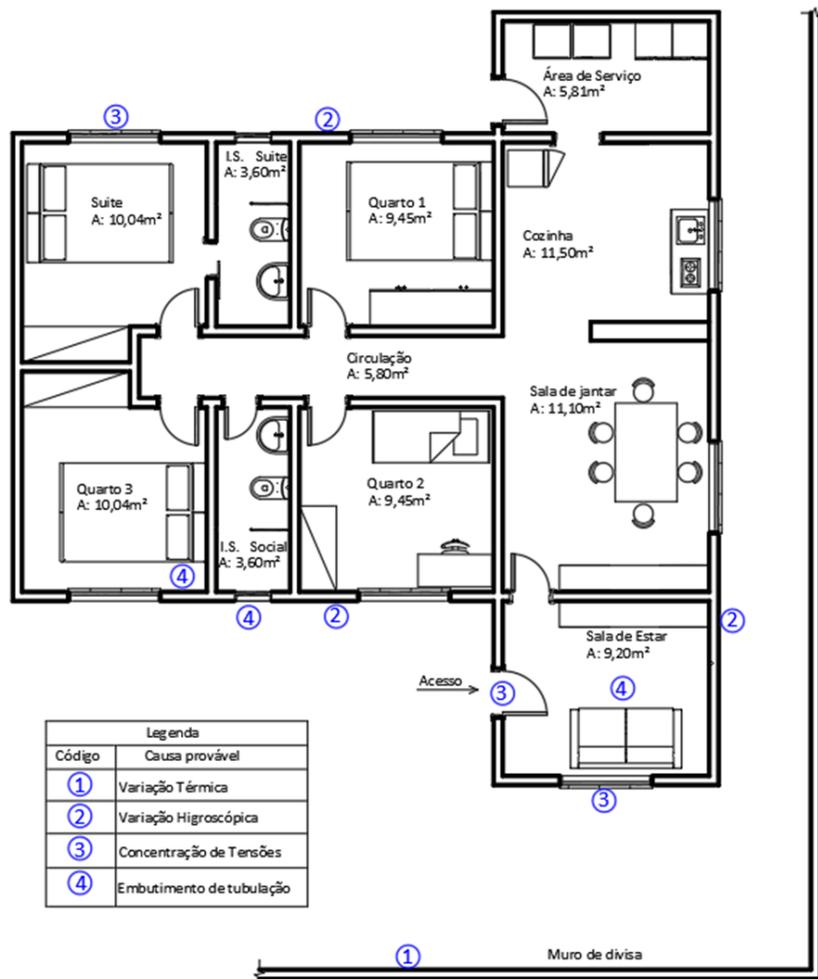
Figura 2. Croqui indicando os locais com as fissuras encontradas na edificação.

Durante a inspeção visual da edificação, foram detectadas 10 fissuras localizadas em diferentes dependências. A Figura 2 apresenta croqui do imóvel contendo o local onde foram identificadas as fissuras, juntamente com a legenda dos símbolos utilizados para indicar a possível causa da patologia, conforme será discutido na sequência.

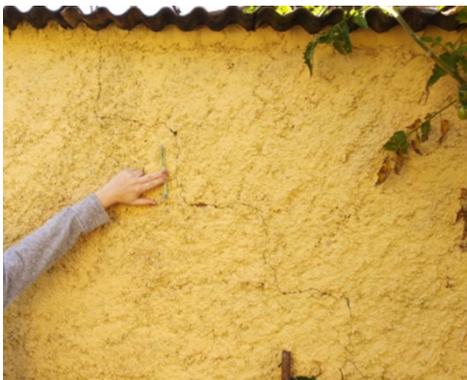
Na edificação estudada, o muro de divisa frontal, indicado pelo número 1 na Figura 2, é um dos elementos que mais recebe luz solar devido ao afastamento do restante da residência. A Figura 3 apresenta uma fissura geométrica que se propaga neste muro, direcionada segundo a argamassa de assentamento dos blocos.

Figura 3. Trinca no muro frontal causada por variação térmica da estrutura. Fonte: os autores.

Possivelmente, a manifestação patológica apresentada na Figura 3 é causada pela movimentação acentuada dos elementos do muro. Neste caso, a movimentação pode indicar recalque diferencial da estrutura ou sensibilidade à variação térmica. Entretanto, em uma análise realizada na edificação e no seu entorno não foram observados indícios de movimentação do solo e nem fissuras com a mesma característica. Desta forma, foi descartada a hipótese de recalque diferencial. Assim, é provável que a fissura ilustrada seja causada pela variação térmica do muro frontal.

As alterações climáticas ocasionam variações dimensionais nos materiais constituintes de uma edificação. Assim, os elementos mais expostos sentem de forma mais sensível a variação da temperatura e tendem a se movimentar mais (Duarte, 1998). O elemento de estudo neste item, o muro de divisa frontal, está exposto às ações do clima e não apresenta junta de dilatação para acomodar a movimentação dos materiais durante o processo de expansão e retração. Estes fatores podem contribuir para o aparecimento de fissuras e trincas, que normalmente surgem nos materiais de menor resistência.

De acordo com Sahade (2005), a escolha do sistema de recuperação adequado é fundamental para que a fissura não ressurja com o tempo e deve ser compatível com o acabamento dos pontos vizinhos às patologias, de modo a não influenciar na arquitetura e estética da edificação. O objetivo deste procedimento é criar um componente capaz de absorver as solicitações oriundas da variação térmica. A recuperação de fissuras causadas por variação de temperatura, caso elas estejam limitadas à camada de revestimento, pode ser realizada com selantes flexíveis (Nascimento & Cicuto, 2019). Segundo Thomaz (1989), estes selantes podem ser à base de poliuretano, silicone ou outros.

O processo de recuperação é iniciado pela abertura de uma lacuna retangular com 20 mm de largura e 10 mm de profundidade na fissura e limpeza da parede, removendo toda poeira e materiais resultantes do processo de desobstrução. Em seguida deve-se preencher a cavidade com selante flexível tixotrópico (Thomaz, 1989; Nascimento & Cicuto, 2019). Por fim, executa-se um acabamento similar ao acabamento da área vizinha.

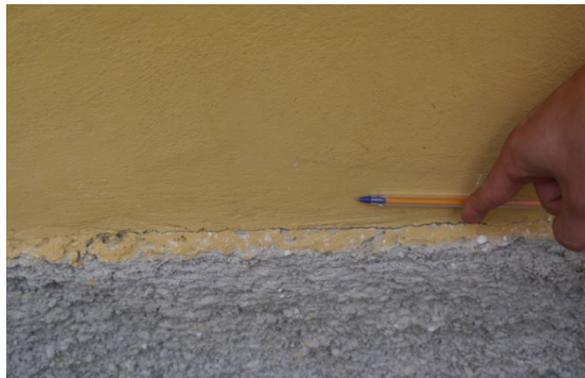
A Figura 4 e Figura 5 apresentam fissuras geométricas horizontais formadas na base da alvenaria. As fissuras se localizam na fachada frontal e na fachada posterior, respectivamente, que possuem maior exposição às variações climáticas. A Figura 6, por sua vez, apresenta uma fissura localizada na fachada lateral direita do imóvel. A fissura possui uma configuração típica de fissura mapeada que se originou na argamassa de revestimento. As patologias apresentadas nestas figuras podem ser associadas à variação térmica ou higroscópica dos materiais e de seus componentes.

Figura 4. Fissura geométrica horizontal na base da alvenaria na fachada frontal. Fonte: os autores.

A proprietária do imóvel informou que a edificação não recebeu impermeabilização nas fundações, no contrapiso e na baldrame e tampouco nas primeiras fiadas de alvenaria. Somado a isto, ela ainda reiterou que durante a etapa de execução da obra foi constatado o afloramento de água em diversos pontos do terreno. Baseado nestas informações é possível inferir que a mais provável causa destas patologias é a movimentação higroscópica causada pela umidade.

Quando o alicerce da alvenaria não recebe adequada impermeabilização, as vigas baldrame e as primeiras fiadas de tijolos são afetadas pela umidade ascendente do solo (Thomaz, 1989; Exterckoetter & Zancan, 2019). Por isso, as camadas inferiores da alvenaria absorvem a umidade e se movimentam de forma diferencial em relação às camadas superiores, originando as indesejáveis fissuras. Em geral, as fissuras que surgem devido à movimentação causada pela umidade são superficiais e frequentemente são acompanhadas por outras patologias, como eflorescência e desprendimento do revestimento. Na residência analisada, segundo a proprietária, alguns destes efeitos já foram observados logo nos primeiros anos de uso.

Para as fissuras situadas na interface alicerce/alvenaria é recomendável que seja utilizado sistema de recuperação com tela de metal expandido. A tela de metal expandido apresenta excelente resistência ao impacto e eficiente controle de fissuração (Chamelete, 1999). O passo inicial para a recuperação é remover o revestimento e limpar satisfatoriamente a superfície. Posteriormente deve-se estender a tela de modo a transpassar a fissura em 20 cm para cada lado e utilizar pregos ou grampos metálicos para fixá-la nos elementos.

Após a fixação, deve-se chapiscar a região aberta para dar aderência ao revestimento. Em seguida pode-se aplicar o reboco com argamassa com baixo módulo de deformação. Essa metodologia tem por objetivo travar o local do sistema de recuperação absorvendo os esforços e impedindo a movimentação dos elementos. A fissura mapeada apresentada na Figura 6 pode ser recuperada em três passos: remoção do revestimento danificado, inserção de bandagem ou tela de náilon no revestimento e posterior aplicação de tinta elástica com base acrílica. Entretanto, para que estas soluções sejam duráveis, é necessário antes desenvolver estratégias para limitar a ação da água no solo da edificação.

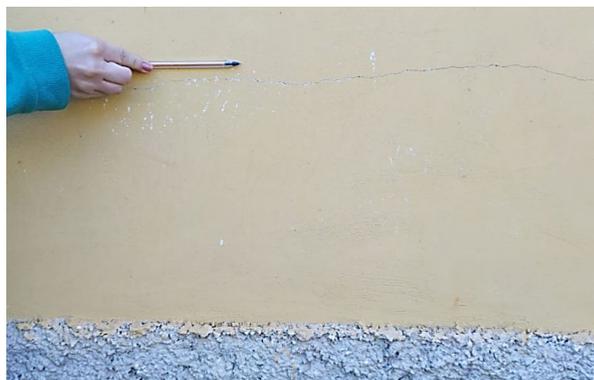
Figura 5. Fissura geométrica horizontal em camada inferior da alvenaria na fachada posterior.  
Fonte: os autores.

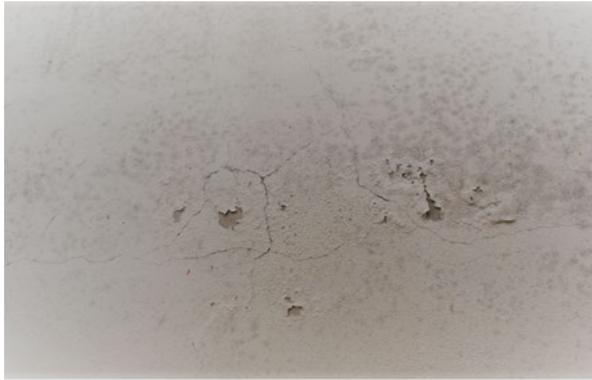
Figura 6. Fissura mapeada em argamassa de revestimento na fachada lateral direita do imóvel.

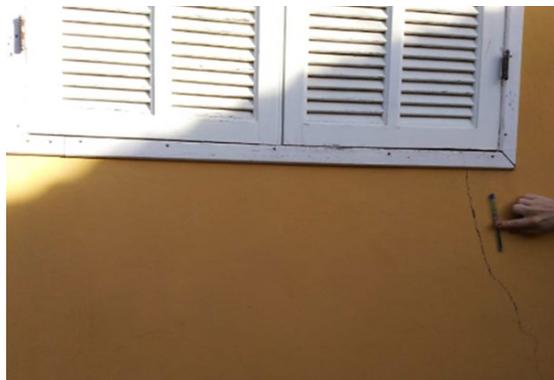
Outro tipo de fissura comumente encontrada nas edificações brasileiras foi identificado também na edificação de estudo: as fissuras que se desenvolveram nas bordas das esquadrias. A Figura 7 ilustra fissura inclinada em janela da sala de estar, locada na fachada frontal. A Figura 8 apresenta fissura inclinada em 45° no bordo superior da porta da sala de estar.

Figura 7. Fissura inclinada em aproximadamente 45° na parte inferior do vão de janela. Fonte: os autores.

As fissuras apresentadas acima se propagaram, caracteristicamente, nas laterais dos vãos de esquadrias de portas e janelas. Estas fissuras podem estar associadas à existência de recalque diferencial da fundação, entretanto, essa hipótese foi descartada anteriormente devido à ausência de sinais de movimentação do solo e devido ao fato que as fissuras não possuem uma única direção predominante. Outra justificativa para a formação destas fissuras está na ausência de vergas e contravergas.

De fato, na edificação estudada, não foram executadas vergas e contravergas nos vãos das esquadrias. Desta forma, não foram criados elementos capazes de resistir aos esforços gerados nas quinas e no centro das aberturas. Como resultado, os esforços atuantes na alvenaria, decorrentes do peso próprio e movimentação da estrutura, se concentram nestes pontos e são a provável causa destas fissuras inclinadas em 45° e das fissuras verticais.

As fissuras ocorridas nas proximidades das esquadrias podem ser solucionadas pontualmente, entretanto, a solução definitiva é a instalação de vergas e contravergas. Ambos os elementos devem ser maiores em comprimento que os vãos da alvenaria. Elas precisam transpassar a lacuna em 20% do comprimento do vão em cada lado, respeitando o mínimo de 30 centímetros (Sienge, 2018). Com relação à altura, é comum utilizar como pré-dimensionamento 10% do comprimento, porém, é essencial que seja feito cálculo normativo para determinar a dimensão correta.

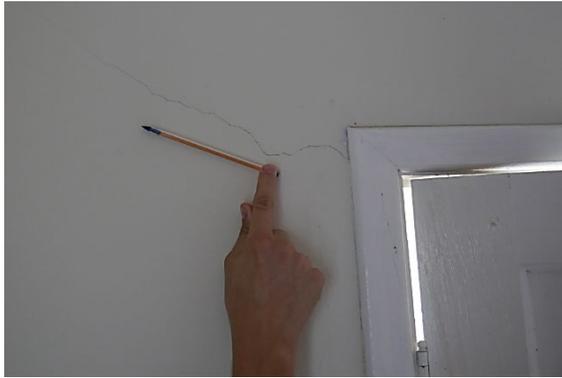
Figura 8. Fissura com inclinação próxima de 45° localizada na parte superior do vão de porta.  
Fonte: os autores.

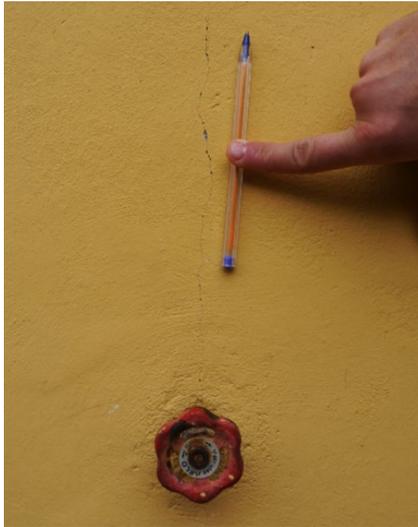
As fissuras apresentadas neste subitem foram encontradas em locais onde provavelmente há passagem de tubulação, seja elétrica ou hidráulica. A Figura 9 apresenta uma fissura que se propaga na proximidade de um registro de torneira na parte externa da edificação, na fachada frontal. Já a Figura 10 apresenta uma fissura localizada no teto da sala de estar, próximo ao ventilador de teto.

Figura 98. Fissura provávelmente causada pelo embutimento de tubulação hidráulica na alvenaria. Fonte: os autores

Atualmente no Brasil, os tubos comumente utilizados para passagem de fios elétricos e do sistema hidrossanitário são embutidos nas alvenarias e lajes. Desta forma, por serem materiais menos rígidos que os blocos, estes tubos criam zonas de fraqueza (Téchne, 1998). Assim, quando os materiais se movimentam devido à variação higroscópica ou de temperatura, podem surgir fissuras nessas regiões. Estas patologias tendem a ser geométricas e a acompanhar o caminho da tubulação.

Por fim, as fissuras instaladas nas proximidades de tubulações embutidas na alvenaria podem ser solucionadas de duas maneiras: com recuperação superficial ou pelo reestabelecimento do comportamento monolítico da alvenaria (Thomaz, 1989). A primeira opção consiste em aplicar bandagem ou tela de náilon no próprio revestimento e em seguida empregar tinta elástica com base acrílica. Nesta solução é preciso se atentar para não gerar uma superfície em alto relevo, desigual do acabamento.

Já a segunda alternativa, recomendada para o caso estudado, consiste em inserir barras de aço na região onde passa a tubulação. Neste caso, o procedimento de execução da técnica consiste em:

- Raspagem da argamassa de assentamento da alvenaria a uma profundidade aproximada de 15 mm e limpeza de forma a remover todo material raspado;
- Inserção de barras de aço de 4,2 ou 5,0 mm de diâmetro em ambos os lados da parede, com comprimento de transpasse aproximado de 25 mm para cada lado;
- Fixação das barras com argamassa seca;
- Execução do acabamento compatível com o local.

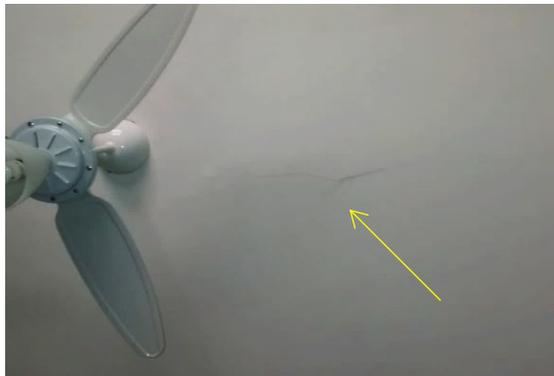
Figura 10. Fissura provávelmente causada pelo embutimento de tubulação elétrica no teto. Fonte: os autores.
