Identificação e análise de manifestações patológicas em estruturas de concreto dos terminais de ônibus na cidade de Manaus

A. R. M. Colares^{1*}, H. M. Murchie¹, R. P. Vasconcelos¹

¹Departamento de Engenharia Civil, Faculdade de Tecnologia, Universidade Federal do Amazonas, Manaus, Brasil.

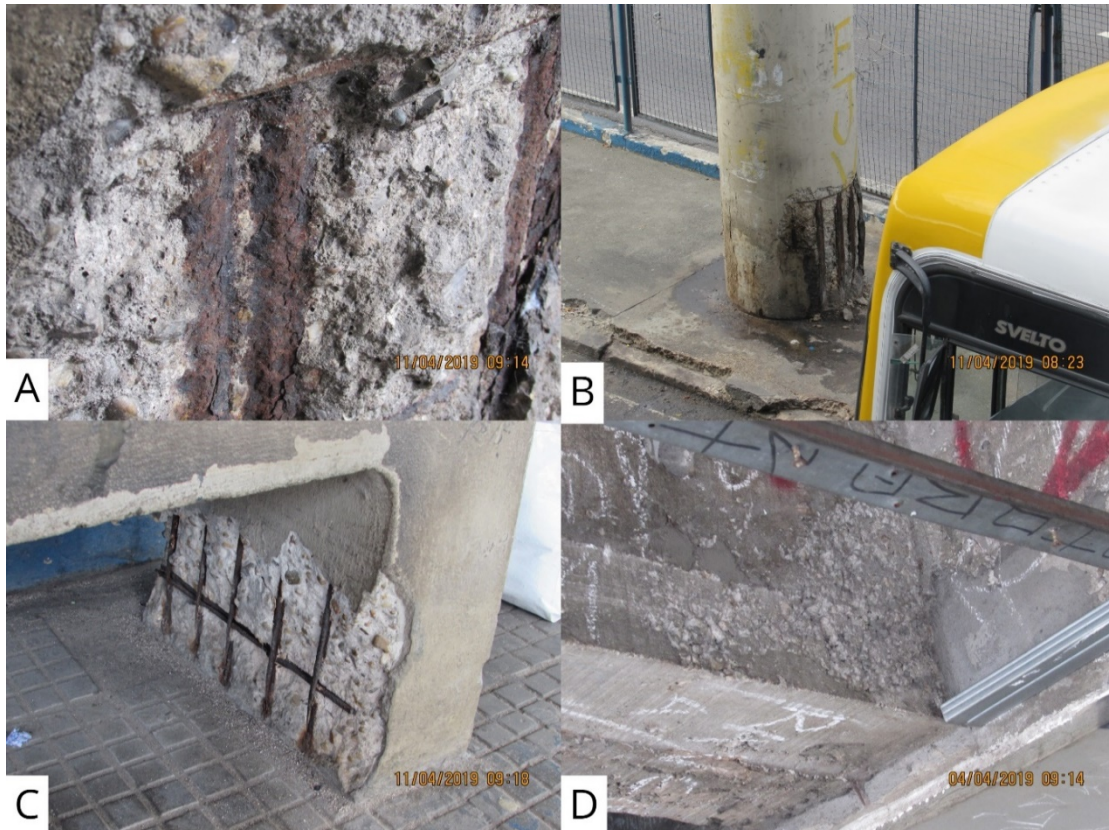
O T2 foi o único terminal onde não se encontrou casos de armadura exposta e, por consequência disso, também foi o único sem casos de oxidação de armadura. Leva-se em conta o fato de este, à época da realização do estudo em campo, ser o terminal de integração com estrutura mais nova de Manaus (reforma inaugurada em 2016). Dos demais terminais, todos apresentaram casos de oxidação de armaduras expostas (Figura 4-A), em maior ou menor grau. Chamou a atenção o fato de que as bases dos pilares são os locais com maior ocorrência de armaduras expostas, principalmente nos Terminais 3, 4 e 5. No T4, em particular, despertou curiosidade um pilar da passarela, que apresentava armadura exposta em sua base com aproximadamente um metro de

altura (Figura 4-B). Funcionários relataram que aquele local é frequentemente utilizado por motoristas de ônibus como mictório. O contato da urina com o concreto acelera o processo de deterioração, o que explica o agravamento do problema. Pode-se supor também que boa parte dos demais problemas semelhantes estejam relacionados ao mesmo agravante, pois verificou-se a presença de cachorros usando os pilares para o mesmo fim. Além disso, foram encontrados também assentos de concreto com armaduras expostas e concreto deslocado (Figura 4-C).

Os Terminais 1 e 3 apresentaram casos de ninho de concretagem (Figura 4-D), que, apesar de serem falhas de execução comprometedoras da estética estrutural, podem ter seus efeitos contornados pela rápida ação de tratamento, já que existem de forma localizada e em pequenas quantidades em relação ao elemento estrutural e ao tamanho total das edificações.

Figura 4. A: No T4, base de pilar com armadura exposta em estágio avançado de oxidação; B: No T4, base de pilar de passarela com armadura exposta em alto grau de corrosão; C: Base de assento de concreto deslocada e com armadura exposta no T4; D: Viga no T3 apresentando ninhos de concretagem gerados na execução do elemento estrutural.

Para oxidação e corrosão de armadura, recomenda-se a recuperação utilizando a metodologia proposta por Helene (1986), com aplicação de anticorrosivo para prevenir novas ocorrências. Para os ninhos de concretagem decorrentes de falhas executivas e deslocamento de concreto devido à carbonatação, o preenchimento com graute é uma boa alternativa para manter uniformidade em relação à estrutura e recuperar a camada passivadora das armaduras expostas. Para os casos de manchas de fungo, lodo e eflorescência decorrentes de infiltrações, além da limpeza local com hipoclorito, impermeabilização e aplicação de argamassa nas paredes externas, uma solução interessante é a correção das infiltrações por meio da injeção de líquido elástico polivinílico. Nas regiões de empoçamento sobre pano de laje, é necessário fazer o nivelamento do piso, mantendo inclinação razoável, de modo a garantir escoamento da água. No caso de trincas e fissuras passivas decorrentes de vibrações, a aplicação de selante devolve a harmonia visual. As rachaduras, no entanto, devem continuar a ser monitoradas, a fim de avaliar seu desenvolvimento ao longo do tempo e impacto na segurança estrutural.

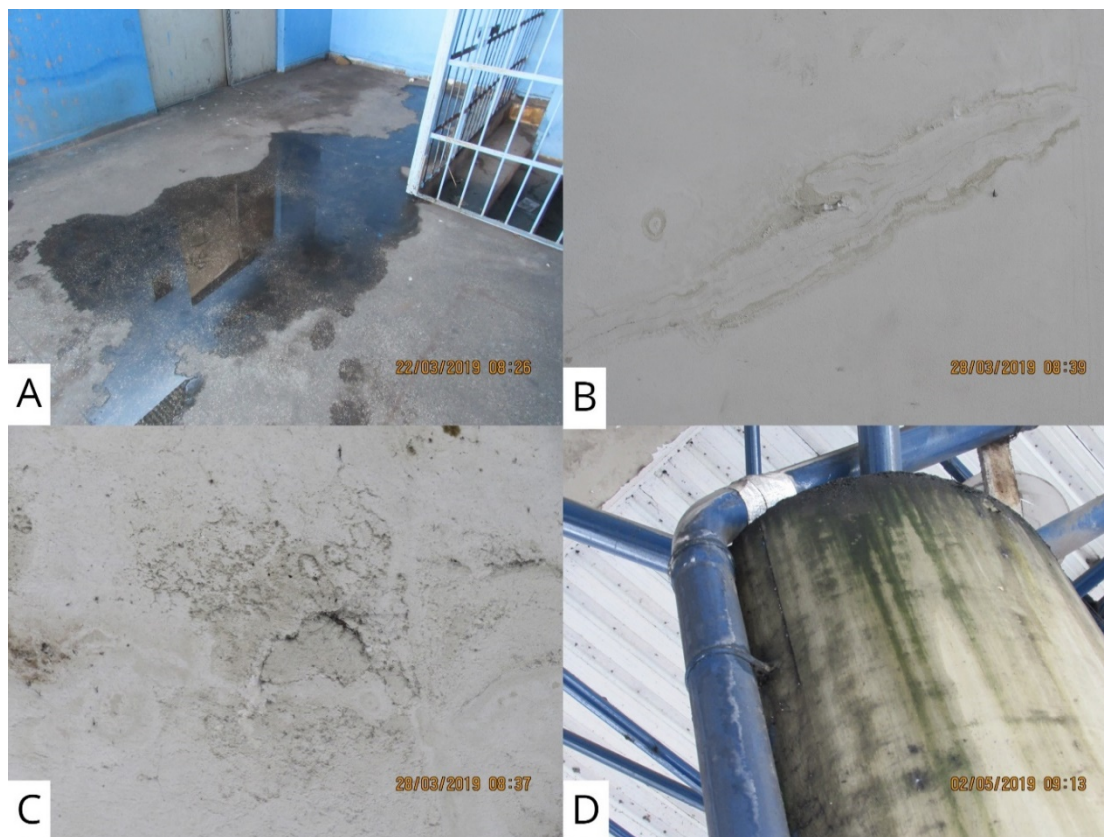
Foi constatado empoçamento de laje (Figura 5-A) em quatro dos cinco terminais, ou, observando de outro ângulo, na totalidade das possibilidades, já que o único a não apresentar esse problema, o T2, tem salas internas com paredes em alvenaria e lajes de cobertura, protegidas de água de chuva pela cobertura metálica. O empoçamento favorece a infiltração porque a água presente nele entra nos poros do concreto e pode promover o fenômeno de eflorescência. Apesar disso, o T2 foi o

único a apresentar eflorescência, ainda em estágio inicial (Figura 5-B/C), em parede de alvenaria da plataforma no sentido bairro, cuja face externa não possui acabamento de argamassa. Em três casos foi constatada presença de manchas de fungo e/ou lodo, ocasionados por infiltração e água intermitente combinadas. Há casos também em que isso ocorre em pontos abaixo de onde há falha na cobertura da edificação e abaixo de tubulações avariadas (Figura 5-D).

Figura 5. A: Ponto de empoçamento na laje do mezanino do T1; B: Eflorescência na parede do T2 (1/2); C: Eflorescência na parede do T2 (2/2); D: Pilar de concreto com formação de lodo abaixo de tubulação avariada no T5.

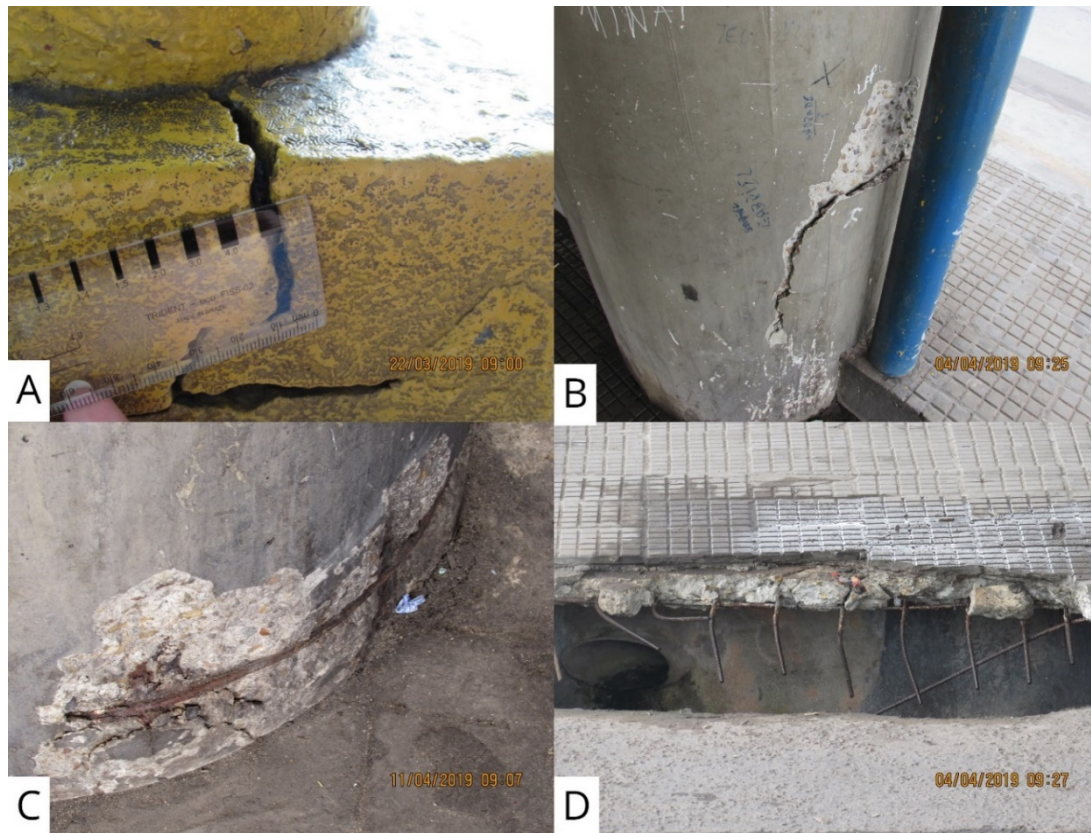
Há três fenômenos que notadamente ocorrem em todos os terminais e viabilizam problemas no concreto: vibração por conta do fluxo de veículos pesados, carbonatação pela presença massiva de emissores de gás carbônico em um único local e choques mecânicos acidentais ou intencionais por vandalismo. Considerando essas condições a que estão expostas as edificações, as anomalias encontradas condizem com os fenômenos que as precedem. Rachaduras foram vistas em três dos cinco casos, aparentemente causadas por sobrecarga estrutural (Figura 6-A). Quatro terminais apresentaram elementos estruturais com deslocamento de camadas de concreto, sendo que os casos do T3, T4 e T5 isso acontece majoritariamente nas bases de pilares (Figura 6-B/C). Pode-se adicionar aqui também a presença de urina humana e de animais como agravante, segundo o que já foi comentado em 4.1. No T1, esse deslocamento foi verificado na superfície inferior da laje do mezanino. Os mesmos quatro terminais também apresentaram avarias por choque mecânico (Figura 6-D), que podem ocorrer de forma acidental ou intencional por vandalismo.

Figura 6. A: Rachadura em base de pilar do T1; B: Desplacamento de concreto em base de pilar no T3; C: Desplacamento de concreto em base de pilar no T4; D: Estrutura do sistema de drenagem pluvial avariada por choque mecânico no T3.
