## Inspeção Rotineira na Ponte Sobre o Córrego Mutuca no Município de Gurupi - TO

As estruturas em concreto armado são suscetíveis ao aparecimento de anomalias ao longo de sua vida útil. Objetiva-se com este trabalho a verificação de manifestações patológicas através de inspeção visual, tendente para a ponte de Gurupi-Tocantins, situada sobre o córrego Mutuca na BR 153, km 671, no Brasil. A ponte apresentou problemáticas como, fissura no pavimento, trinca na face inferior da laje, reação álcali agregado, etc. As inspeções seguiram as diretrizes da NBR 9452 (2019) e o manual de inspeção de Pontes Rodoviárias (DNIT – 2004). Verificou-se que a ponte apresenta boas condições, entretanto, devido recebe uma nota 3, precisa ser monitorada para não diminuir sua vida útil.

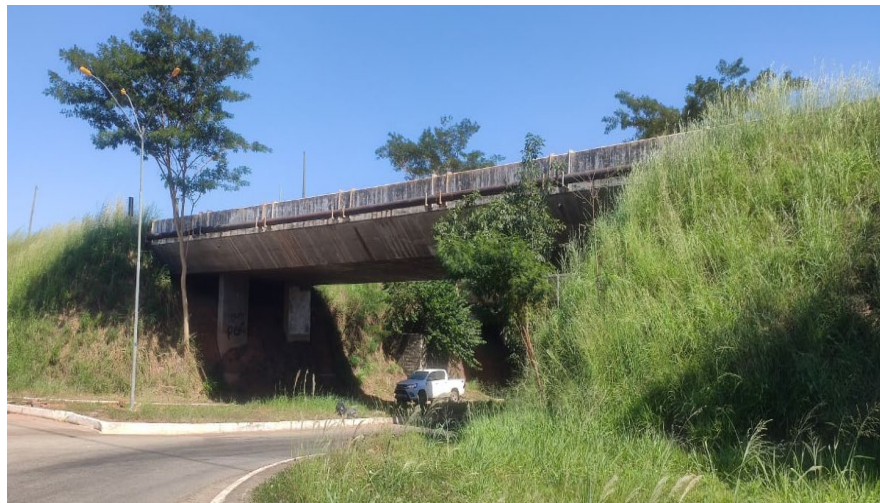
Figura 2. Vista Lateral da Ponte.

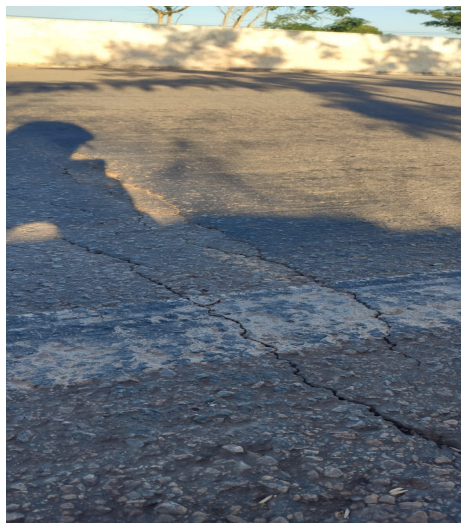
Segundo a norma do (DNIT 090, 2006) as fissuras são classificadas como causas físicas da deterioração do concreto. Foram observadas trincas e fissuras em praticamente toda a estrutura da ponte; essas fissuras podem ocorrer em consequência da fragilidade do concreto que continuamente está relacionado a fatores ambientais, como chuva causando excesso de umidade, insolação causando retração no concreto; por este motivo o concreto recebe uma tensão superior a tensão de tração que ele suporta motivando o aparecimento de fissuras na estrutura. A Figura 3 demonstra as fissuras no tabuleiro ocasionadas por retração.

Figura 3. Fissuras no encontro com o pavimento.

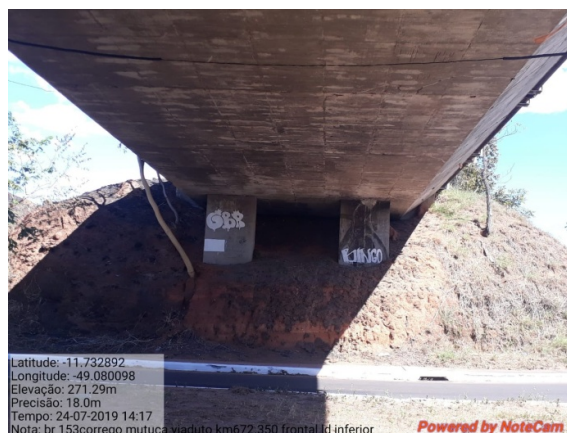
O uso de EPS como apoio das longarinas pode ser observado na Figura 4. Essa prática comumente adota da na época que a ponte foi construída, entretanto, este aparelho de apoio deveria ter sido trocado para Neoprene a tempos, e desta forma evitar problemas, por ser um aparelho de apoio mais adequado para cargas maiores e durabilidade. Não foi realizado as devidas manutenções no material, com elevada presença de mofo, acúmulo de dejetos, sendo necessário a substituição.

Figura 4. Não há utilização de Neoprene.

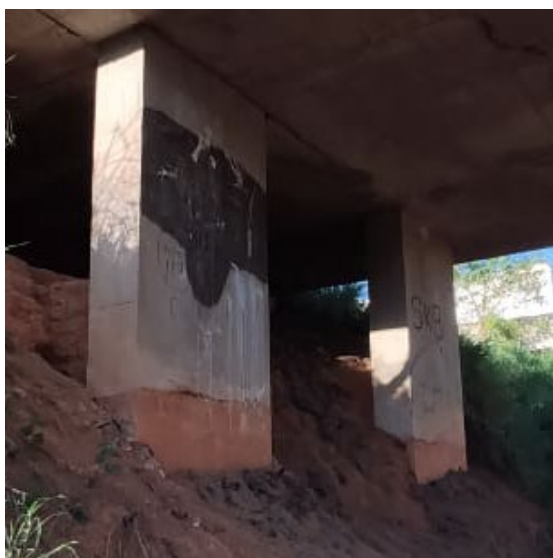
Os pilares com problemas de calcinação, ocasionado por erro na concretagem. Da mesma forma, pode-se encontrar problemas em outros componentes da ponte que foram descritos melhor na tabela 3.

Figura 5. Pilares Calcinação do concreto.

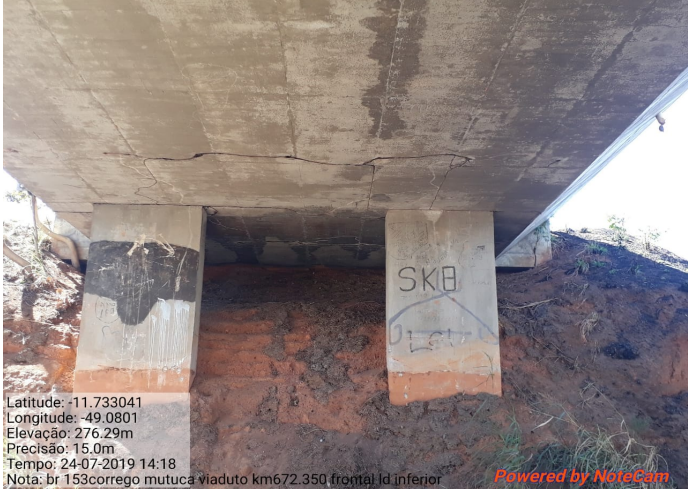
<p data-bbox="532 1381 1216 1478"> Latitude: -11.733041  Longitude: -49.0801  Elevação: 276.29m  Precisão: 15.0m  Tempo: 24-07-2019 14:18  Nota: br 153corrego mutuca viaduto km672.350 frontal id inferior  Powered by NoteCam </p>		
	Identificação: Trinca na face inferior da laje.

Nº	<b>Parte III - Classificação da obra de arte</b>		
	Estrutural: 4	Funcional: 4	Durabilidade: 4
	Justificativa: Diante do detectado na inspeção visual, a ponte apresentou uma classificação boa, ou seja, nota 4. A estrutura apresenta danos pequenos e em áreas isoladas, sem comprometer a segurança estrutural.		
01	 		
	Identificação: Realizar a retirada de vegetação

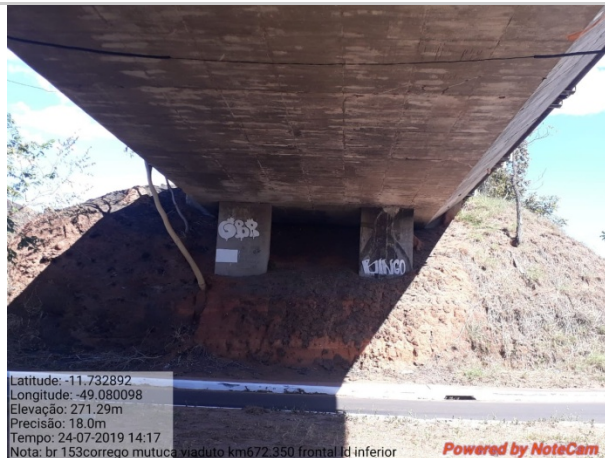
05

Identificação: Ausência de Neoprene
