PATOLOGIA DE EDIFICAÇÕES NO ESTADO DO PARÁ

RESUMO

BUILDINGS' PATHOLOGY IN PARÁ STATE

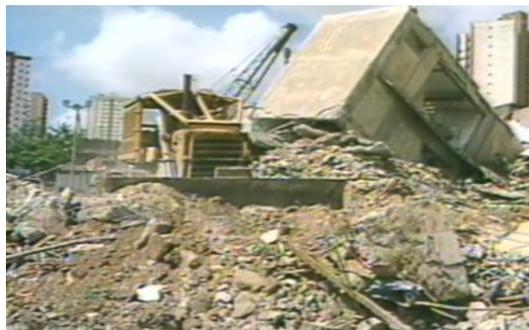
Figura 2. Desabamento do edifício Raimundo Farias ocorrido em 1987, que apresentava 13 andares, e estava em fase de execução. 39 operários vieram a óbito. Belém/Pa.

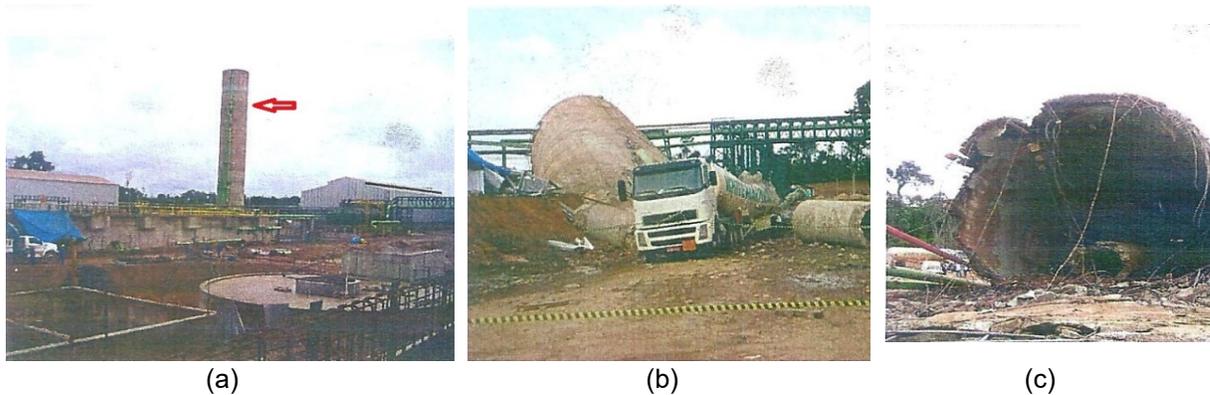
Em 2008 ocorreu o desabamento do reservatório elevado (Figura 3a, 3b e 3c) ocorrido em 2008, situado no município de Marabá, com capacidade para 2.000.000 litros, vitimando fatalmente dois operários. Formato cilíndrico composto de anel externo de 8,25 m de diâmetro e 0,25 m de

O diagnóstico indicou que o desabamento ocorreu em virtude do rompimento das lajes intermediárias, no trecho do apoio do pilar central, e do esmagamento da base do pilar externo (anel), no trecho de apoio nas cintas radiais, devido à ausência de armadura de punção nas lajes intermediárias, conforme Laudo de Exame nº 103/2008, Livro 1216, F. 204 a 220 do Instituto de Criminalística.

Figura 3. a) Vista geral da área da siderúrgica antes do acidente; b) Vista geral do colapso; c) Vista da base do reservatório.

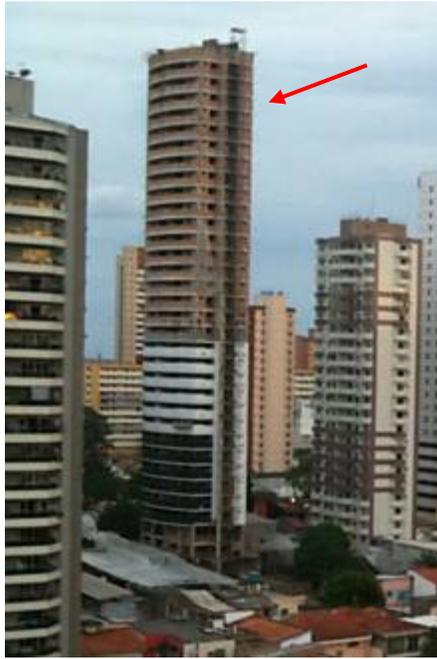
(a)

Relata-se também o colapso de um edifício em Belém, ocorrido em 2011. As figuras 4a, 4b, 4c, 4d e 4e, mostram o edifício que desabou em Belém em 2011, vitimando três pessoas, sendo dois operários e a moradora da casa adjacente. O Laudo de Exame nº 124/2011, Livro 010/ENG descreve o diagnóstico que apontou erro no sistema estrutural proposto no projeto estrutural, não consideração da ação do vento e não satisfazia a condição necessária de um modelo capaz de garantir a estabilidade global do edifício de trinta e quatro pavimentos, distribuídos em quatro áreas de uso comum, como subsolo, térreo, 1º nível e 2º nível e trinta pavimentos tipo e uma cobertura, totalizando uma altura de 104,7 m. O edifício se encontrava em fase de acabamento e possuía o concreto especificado com uma resistência de 35 MPa para a superestrutura e 20 MPa para as fundações.

Figura 4. a) Vista do edifício (seta) pouco antes de colapsar; b), c), d) e e) escombros do edifício após o seu desabamento.
