Diagnóstico y patología del puente de hierro sobre el río Jatibonico.

RESUMEN

Las visibles muestras de deterioro del puente de hierro del km 416 de la Carretera Central, con vibraciones acentuadas entre otras patologías, requirieron de estudios con el objetivo de diagnosticar su estado actual con evaluación del desempeño. El trabajo enfocado a la superestructura con análisis de estribos, elementos de apoyo, cerchas, tablero y arriostres, consigue el levantamiento estructural y caracterización de sus materiales con incertidumbre propia del laboreo sin cierre de la vía, sin acceso a determinadas uniones. Pionero entre otros trabajos similares requeridos en esta vía con casi 100 años de explotación y deficiente mantenimiento puede constituir una guía de trabajo. La infraestructura vial indicador de salud económica, justifica avizorar anomalías implementando las medidas de restauración a tiempo.

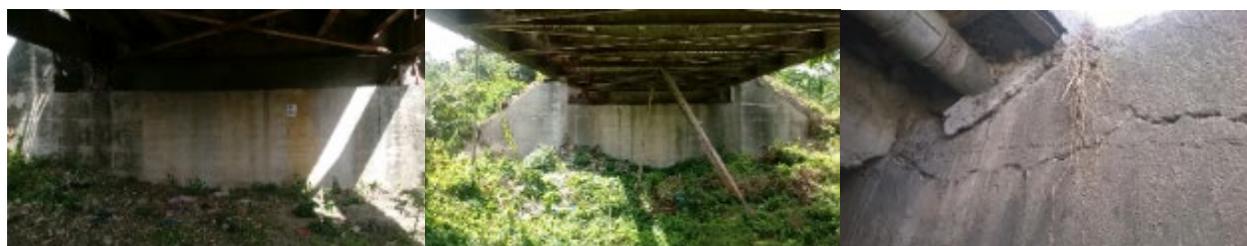
Desde el punto de vista geotécnico no presenta manifestaciones de asentamiento ni giros o desplome en los mismos, indicando que sus bases o cimientos alcanzan el estrato resistente e indeformable, sin amenazas de socavación; tampoco muestran signos de deterioro como grietas, fisuras, pérdidas de sección u otros asociados a su explotación y el paso del tiempo, excepto en la parte superior del muro hacia Jatibonico, que muestra, en la parte este e interior una grieta local inclinada al parecer provocada por una junta deficiente entre la losa de pavimento y el muro que impida la transmisión de los efectos de las vibraciones de la estructura al muro; y en la parte oeste interior del propio estribo que exhibe otra grieta inclinada de mayor extensión y a menos de 40 cm del borde vinculada a estas mismas acciones además del pase de instalaciones. (Ver foto Grieta de borde de estribo sse).

Estribo nno

Estribo sse

Grietas de borde Est. sse

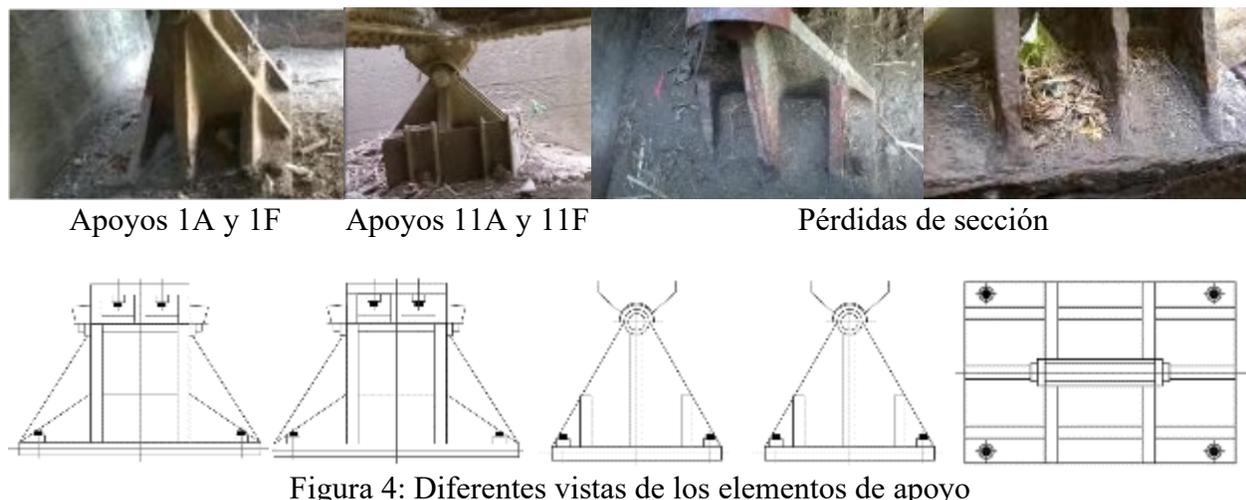
Figura 4: Diferentes vistas de los elementos de apoyo

Los elementos de apoyo, encargados de transmitir las cargas de la estructura a la infraestructura apoyando en un escalón de 2.20 m en los estribos para soportarlos y lograr la nivelación entre la estructura y el resto de la vía, constituyen además articulaciones que permiten el giro, y giro con desplazamiento los ubicados en la ribera de Jatibonico. Mediante una articulación cilíndrica de 46.5x7.5 cm que une dos elementos piramidales metálicos y robustos fijados a través de cuatro pernos de 3.6 cm de diámetro en cada caso a la estructura metálica y a la infraestructura de hormigón se logra el giro, mientras que los apoyos 11A y 11F del extremo del lado de Jatibonico, además permiten desplazamiento a través del elemento piramidal inferior que forma otra

articulación que facilita el deslizamiento horizontal con relación a un tercer elemento que está fijado al estribo también con cuatro pernos de 3.6 cm. (Ver fotos 1A, 1F, 11A y 11F y Figura 4).

- Los aparatos de apoyos han sido otros de los elementos muy afectados por la falta de mantenimiento y limpieza programada, presentando corrosión con pérdida de sección en los cuatro casos, sin embargo, su revisión y observación cuidadosa permiten aseverar que los mismos funcionan, es decir, asimilan las sollicitaciones de giro y desplazamiento, que sin mantenimiento pudieran estar ocasionándole desgastes irreversibles. Ver fotos (Pérdidas de sección) del epígrafe 5.2

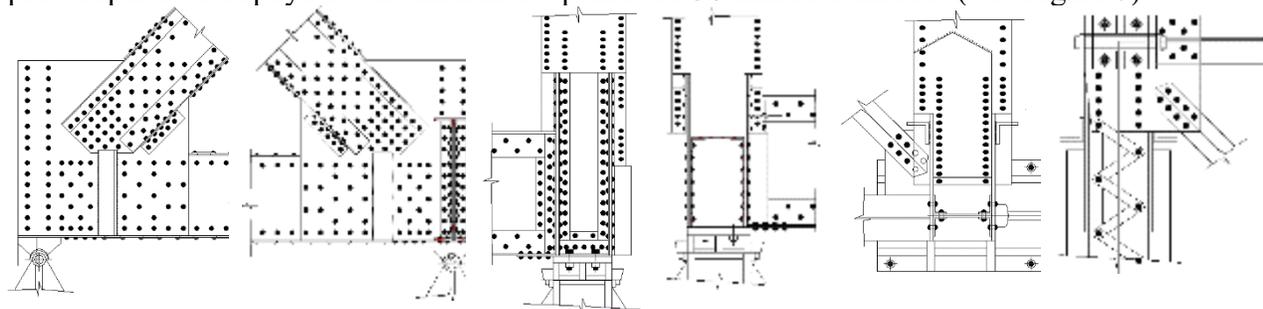
Figura 7: Vistas laterales, posterior, frontal, superior e inferior

- Las uniones entre elemento de apoyo, cordones superior e inferior, viga principal y cruceta inferior se logran mediante dos planchas verticales de 2 m² y 20 mm de espesor unidas entre sí con un perfil “I” conformado en su interior y otra lámina de fondo de 750x750x10 mm. A las dos planchas verticales llega el cordón inferior introduciéndose para ensamblar, mientras que el cordón superior lo hace envolviendo estos elementos de unión. En el caso de la viga principal empalma con el elemento de unión interior mediante angulares y remaches y a la lámina horizontal mediante remaches a la que se le une también la cruceta inferior correspondiente. La parte superior del apoyo se une mediante 4 pernos de 36 mm de diámetro. (Ver Figura 7)

Estas uniones coincidentes con las cuatro esquinas del tablero por donde se trasmite la carga a los estribos, asequibles para su revisión y medición; en todos los casos con daños en los elementos inferiores mayoritariamente horizontales aunque también presentan afectados tanto elementos verticales como remaches, angulares y tornillos con alta corrosión y pérdidas de sección además de pérdida del elementos en la unión 1A; la causa fundamental ha sido la falta de limpieza con acumulación de tierra y basura que mantienen la humedad de las aguas de lluvia y ambiental decisiva en el proceso de corrosión.

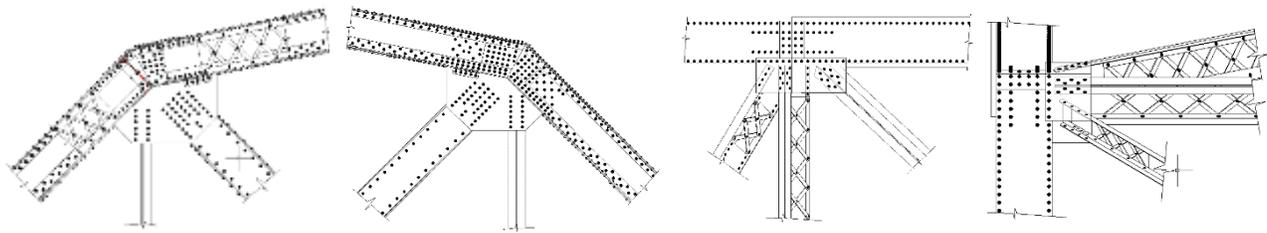
Figura 8: Vistas laterales interior y externa, superior y frontal (Unión 2-A, 2-F, 10-Ay 10-F)

- A las uniones del cordón superior tramos 1 y 2 – montante – diagonal – portal – cruceta superior (ejes 2 y 10) llegan siete elementos: dos tramos de cordón superior, dos elementos del portal, cruceta superior, montante y diagonal, unidos todos con dos planchas verticales de 20 mm de espesor y dos planchas horizontales de 10 mm que mediante remaches consiguen su empotramiento. (Ver Figura 8)

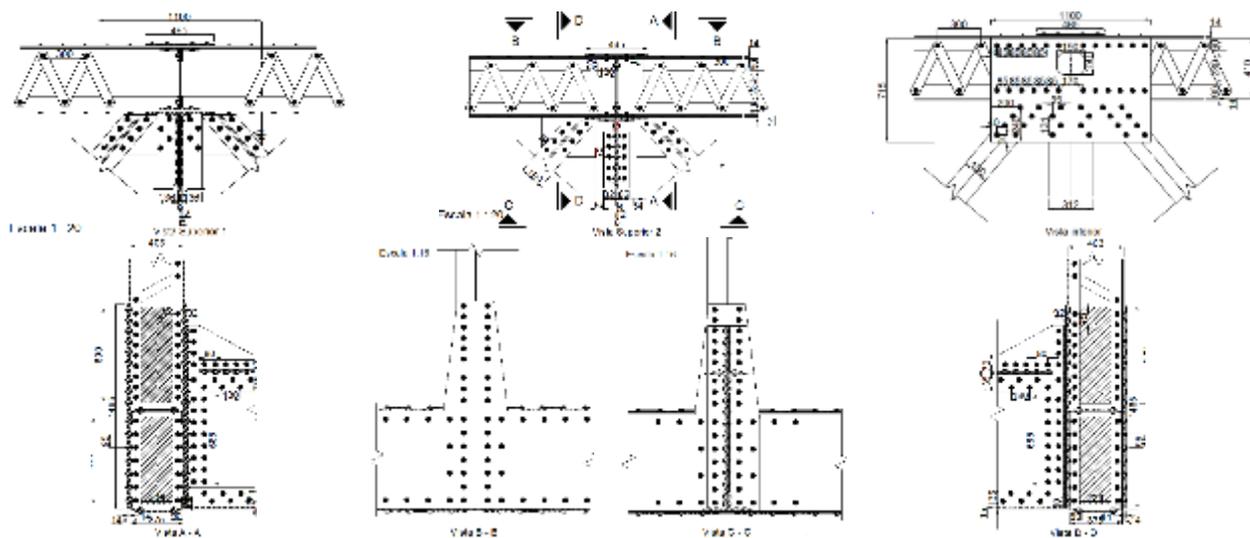
Figura 9 Vistas y secciones de las uniones inferiores 2, 4, 6, 8 y 10 en ambas cerchas.

- Unión cordón inferior- montante- viga principal- crucetas inferiores, de cinco elementos, se logra con una lámina inferior fijada al cordón mediante remaches a la que se fijan también con remaches dos crucetas inferiores de arriostre y la viga principal, esta última se une al cordón mediante láminas, cartabones, angulares y remaches, y a su vez con dos láminas paralela exteriores se fija el cordón al montante. (Ver Figura 9)

En estos casos de uniones entre elementos de cada cercha y de las cerchas con las vigas principales, como las descritas anteriormente, conseguidas siempre con remaches, y estos, aun

cuando presentan corrosión con pérdida de sección, no han perdido su función al conservar el fuste excepto algunos casos puntuales, se puede asegurar que todas funcionan garantizando la conexión y empotramiento entre elementos hasta el momento de este estudio. De manera ilustrativa los tres tipos de uniones con las formas de trabajo seguidas, en levantamientos estructurales y patológicos con análisis específicos, explica la forma de trabajo seguida en todo el trabajo.

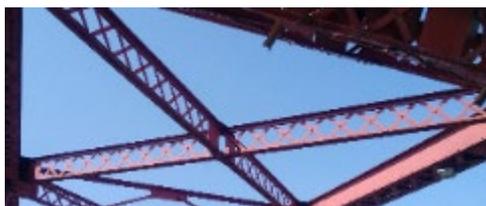
Crucetas superiores

- Las crucetas superiores, en diagonal, de alrededor de 10.40 m de longitud y formado por cuatro angulares unidos de manera abierta con riostras que se cruzan conformando una sección “I” de 552x278 mm, están presente en todos los tramos y además de conseguir arriostre y cierre horizontal presenta una sección con peralto tal, que también permiten rigidizar verticalmente a la estructura. Las riostras que en la mayoría de los casos no empatan con el ala arruinando su función rigidizante vertical, en esto pudieron incidir, además de la corrosión localizada en el contacto con los angulares, los impactos por accidentes contra la estructura y las vibraciones que ocurren.

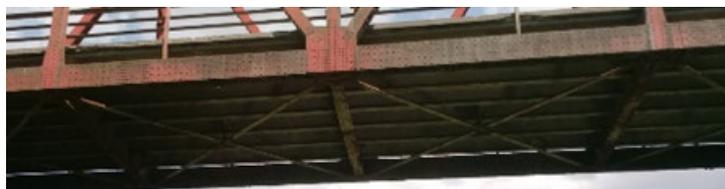
Crucetas inferiores

- Las crucetas inferiores, constituidas por dos angulares unidos con remaches que forman una sección “T” invertida, diagonalmente se cruzan en cada tramo rigidizando horizontalmente la estructura, su longitud aproximada es de 10.40 m y al igual que las crucetas superiores, uno de estos elementos es continuo mientras que el otro son dos tramos que se empalman con una unión empotrada mediante láminas y remaches. Las mayores afectaciones son en sus uniones al cordón inferior con corrosión y pérdida de sección tanto del propio elemento como de la lámina a la que se fija con remaches llegando a pérdida del elemento, con causa fundamental en la falta de limpieza y mantenimiento en su parte más expuesta, no así en el resto del cuerpo del elemento que se conservan muy bien.

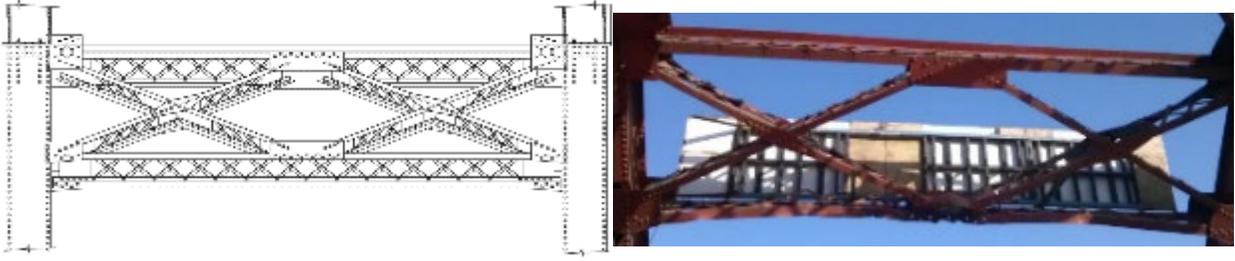
Figura 10 Dibujo y foto del portal a ambos extremos del puente

- Los portales, ubicados en tramos 1~2 y 10~11, en el extremo superior, para unir ambas cerchas, están formados por elementos de sección “I” y sección “C” conformados, al igual que las crucetas superiores, por angulares como alas y alma abierta dada por riostras que se cruzan, que logran la unión entre cerchas mediante dos elementos continuos y dos crucetas interiores empotradas a las cerchas y a los elementos continuos, todos con remaches ocasionando rigidez y monolitismo en la estructura. Ver Figura 10

Estos elementos, aunque mantienen sus funciones de cierre de la estructura, uniendo ambas cerchas para su comportamiento como un todo, han sufrido daños importantes en su cordón inferior y la unión central de este con las crucetas, por golpes de vehículos que superan su altura libre, además, similar a las crucetas, presenta corrosión en los empalmes de las riostras con los cordones que los interrumpe. Estas patologías son comunes en ambos portales

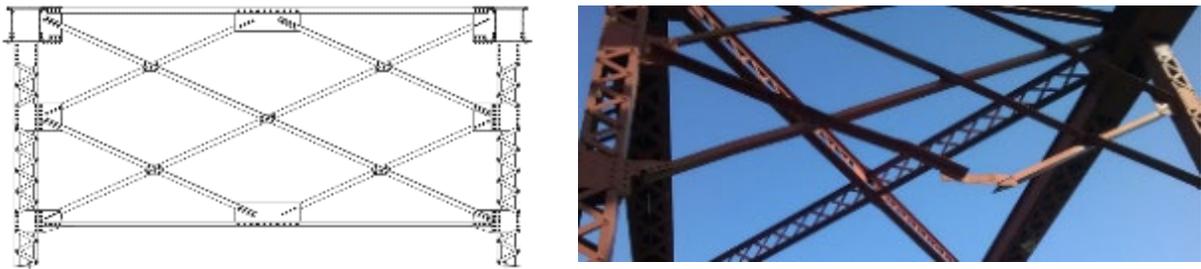
Figura 11 Dibujo y foto de los contravientos ejes 3 y 9

- Contravientos ejes 3 y 9, conformados por angulares que se cruzan, empotran en montantes y cordón superior de ambas cerchas en los ejes 3 y 9, con el objetivo de rigidizar transversalmente la estructura, sus uniones en los cruces también son empotradas con láminas y remaches salvando una altura de 3.70 m para garantizar el gálibo de 5.00 m. Ver Figura 11

Todos estos elementos de cierre (contravientos), siete en total, presentan daños similares, principalmente los producidos por los golpes, pues al ser estructuras menos reforzadas han sufrido desplazamiento y deformaciones de su entramado llegando a ocasionarles pérdida del cordón inferior y partes de su unión a los montantes sin descartar posible corrosión y corrosión con pérdida de sección en sus uniones

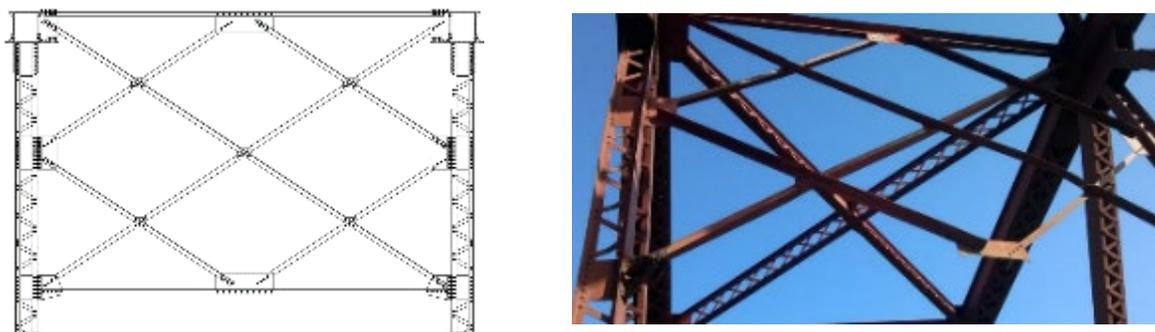
Figura 12 Dibujo y foto de los contravientos ejes 4 y 8

- Contravientos ejes 4 y 8, similar al de los pórticos anteriores son elementos conformados por angulares que se cruzan, empotran en montantes y cordón superior de ambas cerchas en los ejes 4 y 8, para rigidizar transversalmente la estructura, sus uniones en los cruces también son empotradas con láminas y remaches salvando una altura de 5.30 m para garantizar el gálibo de 5.00 m. Ver Figura 12.

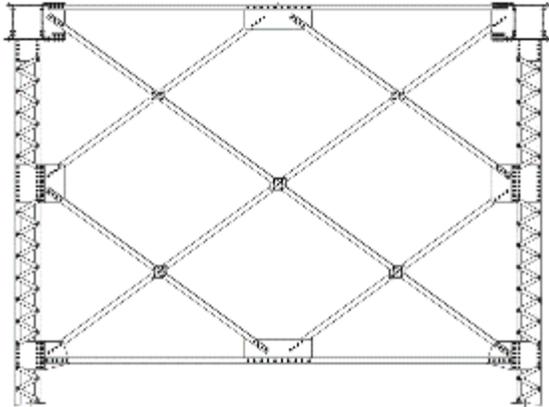
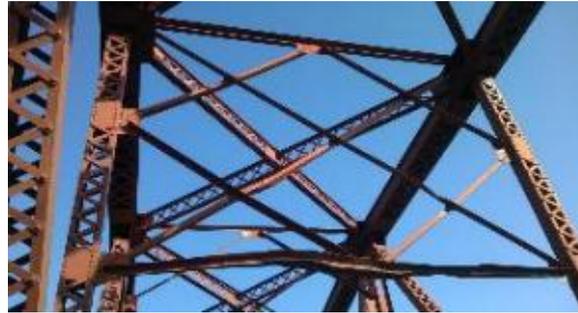
Figura 13 Dibujo y foto de los contravientos ejes 5 y 7

- Contravientos ejes 5 y 7, igual a los anteriores estos contravientos presenta tres uniones en cada lado, dos en montantes y una en cordón superior, donde llegan dos elementos del contraviento en todos los casos, empotradas toda mediante láminas y remaches salvando una altura de 5.85 m y gálibo de 5.00 m. Figura 13.

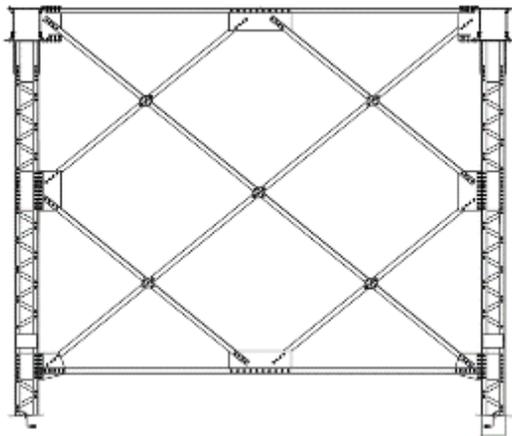
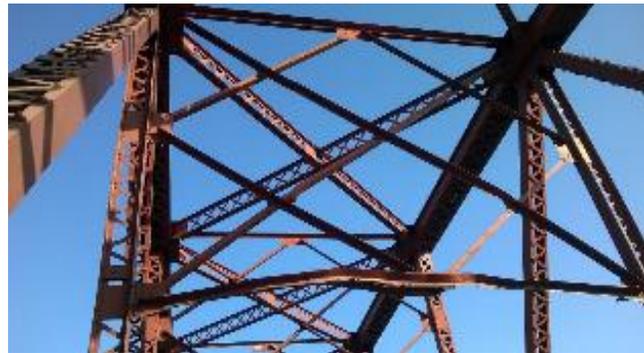
Figura 14: Dibujo y foto del contraviento eje 6

- Contravientos eje 6, elemento vertical de arrostramiento transversal conformado por angulares que se cruzan casi perpendicular, conectando mediante uniones empotradas a ambas cerchas en su tramo más alto con 6.40 m y altura libre de 5.00 m. (Ver Figura 14)

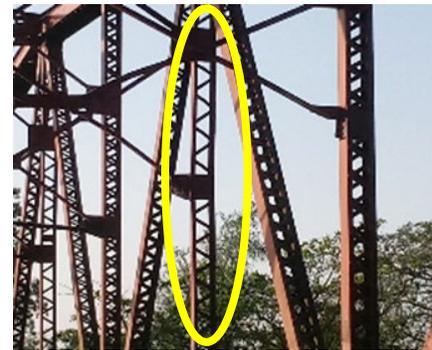
- Los montantes, como se aprecia en la foto, presentan el efecto de los impactos en los contraviento, deformando sus elementos e incluso desprendiendo su cordón inferior en algunos pórticos con incremento de la altura libre del montante, esto ocasiona además una reducción de la luz libre a la altura del gálibo cuyas mediciones alcanzan valores entre 2 y 9 cm repartidos aleatoriamente entre los dos montantes correspondientes, este fenómeno se observa a simple vista tanto en obra como en fotos aun cuando los valores del ángulo de inflexión creado no supera un grado (1°), también debe ocurrir torsión no definidas en este estudio.

- El estado técnico actual de la estructura del puente, crítico en los elementos de cierre (crucetas superiores e inferiores, contravientos y portales), requiere de un proyecto de reparación que posibilite restituir la rigidez y comportamiento como un todo de la estructura, minimizando sus vibraciones y oscilaciones; su implementación exigirá de trabajos muy complejos y precisos que requerirán cierres temporales de la obra al tráfico que demanda de una solución vial alternativa.
