Verificação da estanqueidade do leito de secagem em concreto armado de uma estação de tratamento de esgoto (ETE)

V.K. Ortolan^{1;2*}, P.P. Ortolan², D.C.M Arnold¹

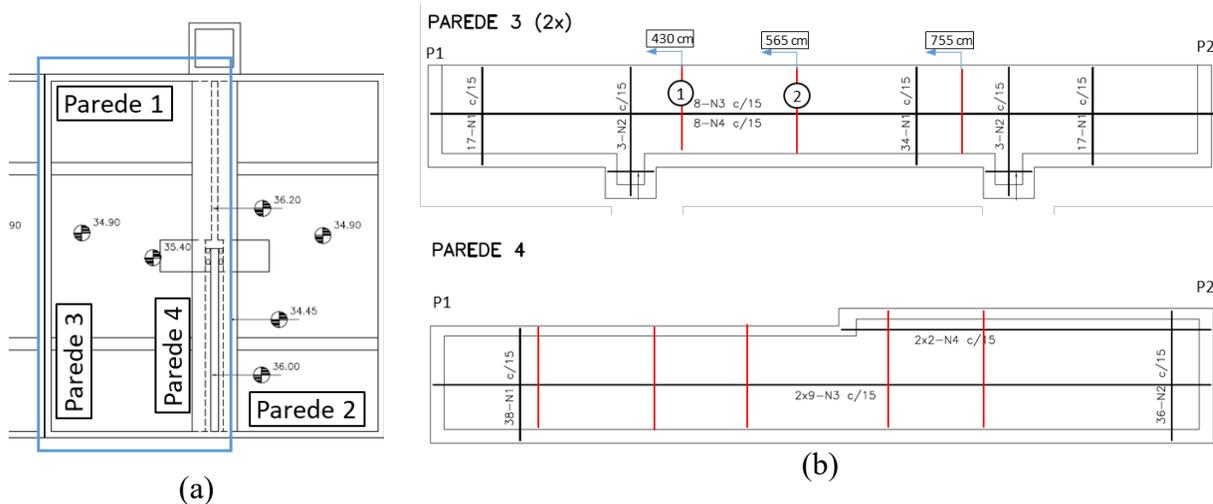
Figura 6. a) Representação dos locais analisados no leito de secagem, b) locais nas paredes com fissuras

Foram observadas manifestações patológicas de fissuras nas paredes de maior lado, parede 3 e 4, conforme representadas na Figura 6b. Nas paredes de menor lado não foram observadas fissuras. As formações das fissuras visualizadas são verticais e compreendem toda a espessura e altura da parede, estão regularmente espaçadas entre si, como demonstrado na Figura 6b.

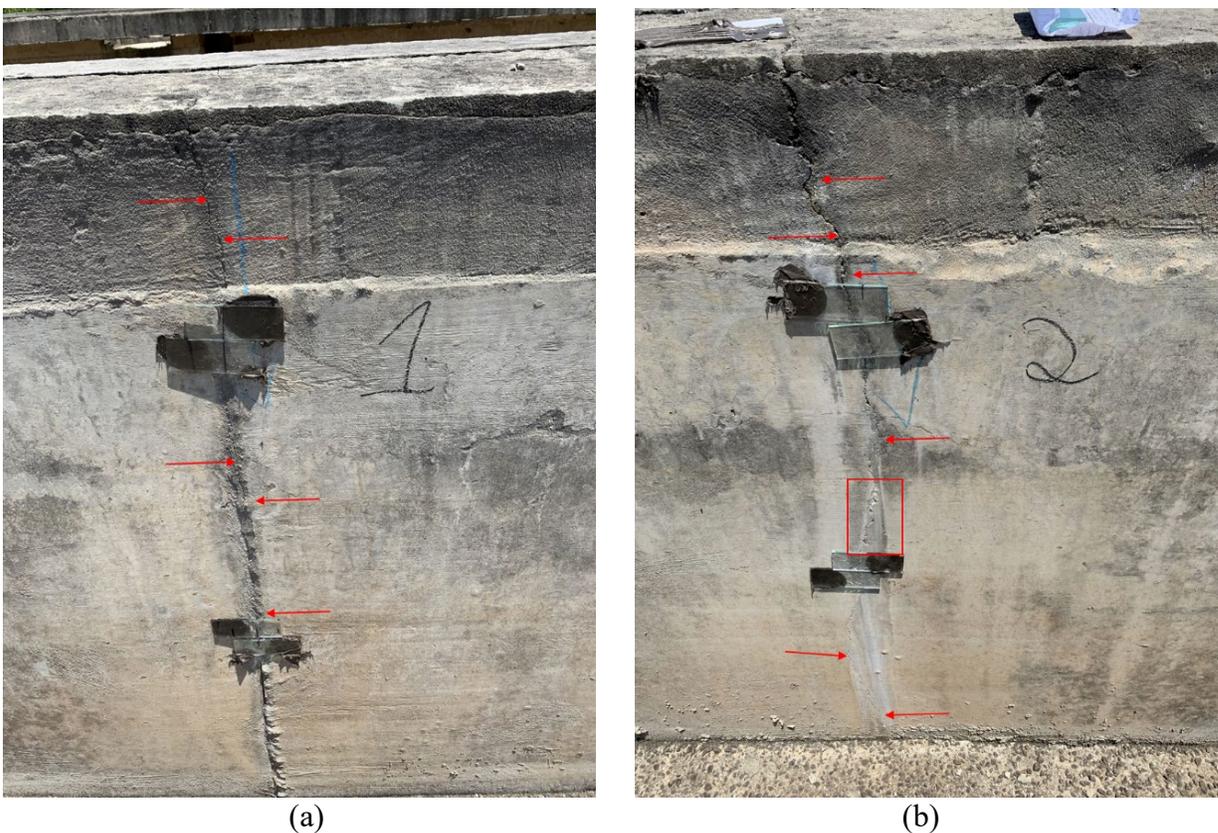
Figura 7. (a) Fissuras 1 e (b) 2 verticais na parede 3

As fissuras 1 e 2 manifestadas na parede 3 são demonstradas na Figura 7, respectivamente, sendo possível observar que as mesmas percorrem toda a altura da parede.

Como as fissuras estão concentradas nas paredes do leito de secagem, com configuração vertical e espaçadas regularmente são de maior abertura junto a borda superior da parede e à medida que a fissura se aproxima da base a abertura diminui ao ponto de até desaparecer, entende-se que as fissuras foram originadas por retração impedida do concreto, pois a laje de piso do leito de secagem exerceu restrição de movimento na parede.

Além do mais, o teste de estanqueidade demonstrou que a estrutura apresenta deficiências na função de estanqueidade, apenas nos locais com manifestações patológicas, o que remete à necessidade do tratamento das fissuras, além dos pontos com segregação do concreto e na junta de concretagem, para que a função de estanqueidade do tanque seja garantida.

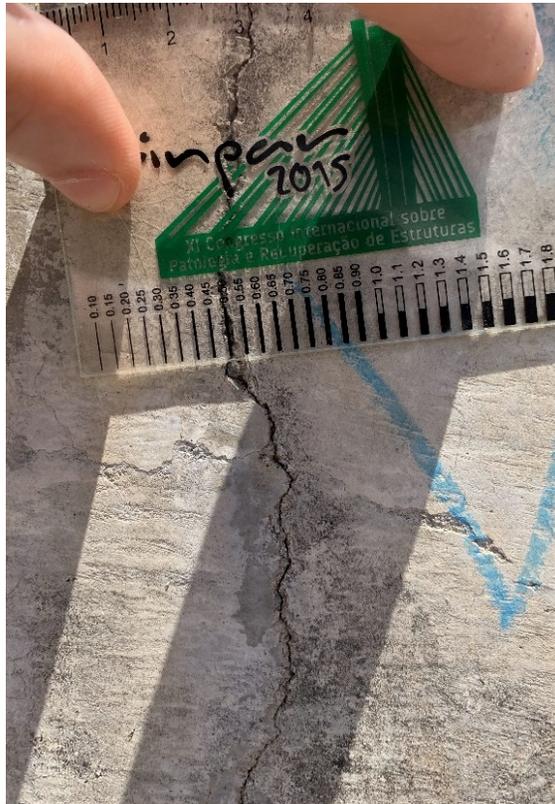
A abertura das fissuras foram registradas ao longo de todo o comprimento e os resultados das aberturas das fissuras 1 e 2, são organizados na Tabela 1. A Figura 8 demonstra a medição da abertura da fissura na borda superior e na região central com régua graduada do tipo fissurômetro.

Fissura 1	Fissura 2
Borda superior (livre)	0,35	0,5
Região central	0,45	0,45
Borda inferior	0,3	0,3

Ao observar os resultados da medição da abertura das fissuras, foi possível destacar que, de modo geral, as fissuras apresentaram maior abertura nas regiões próximas a borda superior e à medida que a fissura percorre a parede no sentido do piso, a abertura da fissura diminui.

Na fissura 2, em região próxima à borda superior da parede, possui abertura aproximada de 0,50 mm e em região central da parede, a fissura possui abertura aproximada de 0,45 mm. Indicando com isto, que a fissura possui menor abertura nas regiões próximas a base da parede, constatação também mencionada por Cánovas (1988), a qual caracteriza o diagnóstico de fissuras por retração plástica com impedimento.

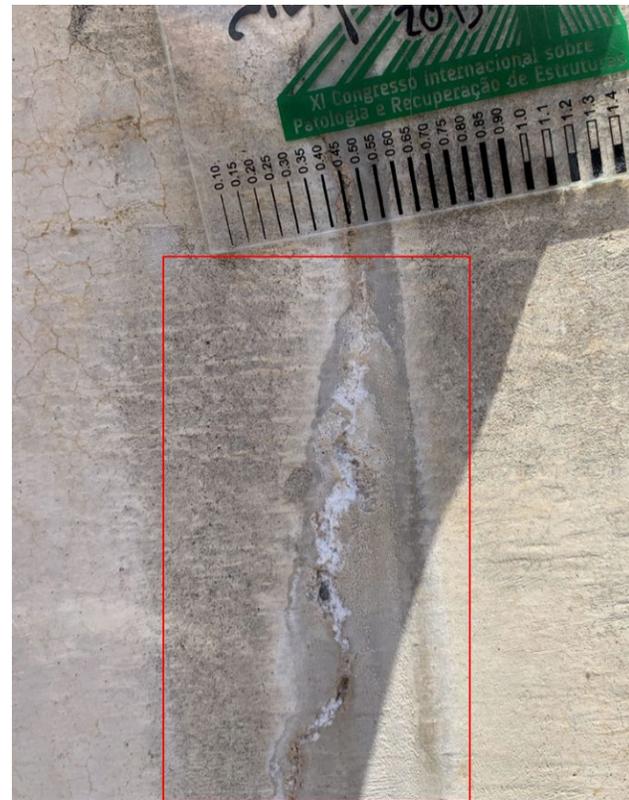
Região central

Na Figura 8, como destacado pelo retângulo vermelho, em um determinado ponto da fissura, foi observado deposição de cristais na cor branca na borda da fissura próxima a região central da parede, a manifestação patológica foi caracterizada como lixiviação, pelo acúmulo de sais solúveis formados pelo transporte do carbonato de cálcio pela infiltração de água pela fissura.

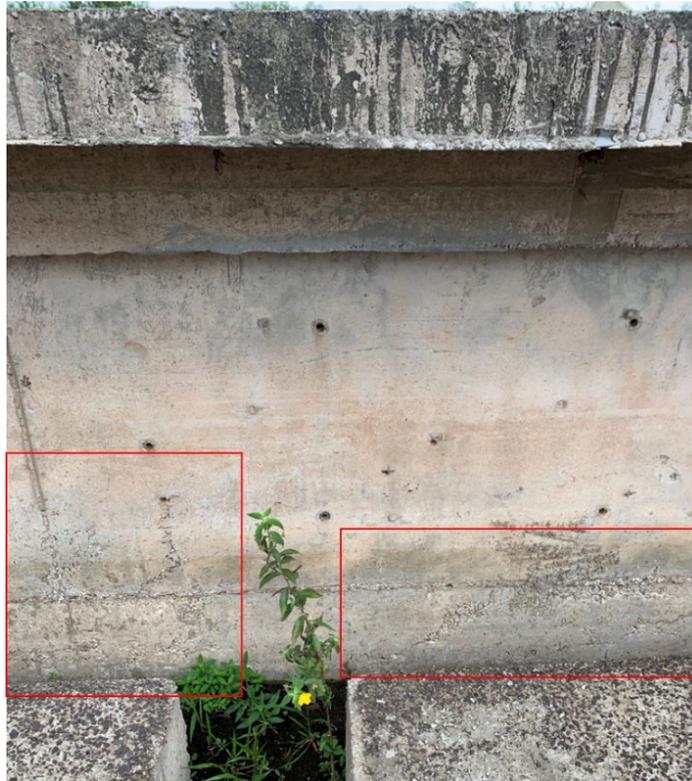
Figura 9. Segregação das partes constituintes do concreto

Além das fissuras, foram observadas na parede 4, em regiões próximas a base da parede, segregação das partes constituintes do concreto, como demonstra a Figura 9.

Nos locais destacadas pelos retângulos vermelhos, são indicadas as regiões da parede com segregação do concreto. Esta manifestação patológica foi originada pelo processo deficiente de adensamento do concreto no instante da concretagem da parede, gerando ninhos de concretagem. Após levantamento das manifestações patológicas no leito de secagem em estudo, o teste de estanqueidade foi realizado.

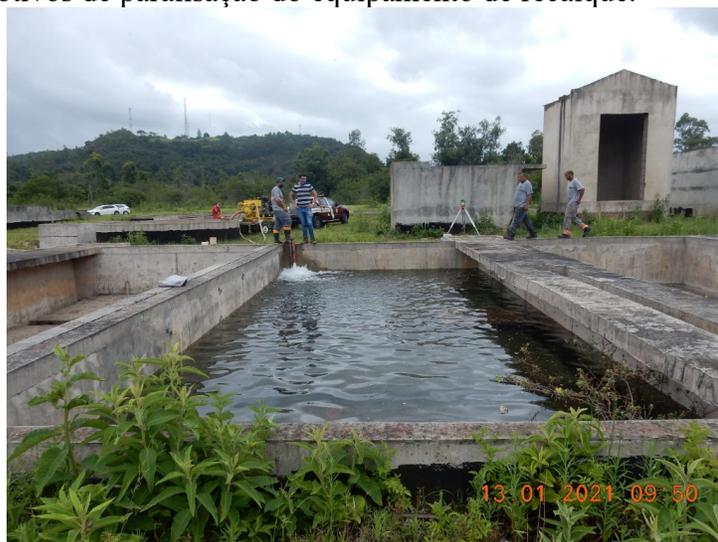
Figura 10. Nível máximo do enchimento do tanque

O teste de estanqueidade foi finalizado com nível máximo de água em 60 cm, como demonstrado na Figura 10, por motivos de paralisação do equipamento de recalque.

O nível de 60 cm foi adotado como nível máximo de ensaio, este nível foi mantido até o esvaziamento, por completo, do tanque. Importante destacar que em decorrência do acesso limitado à equipamentos de recalque, que a manutenção do nível de água não foi mantida, tampouco o procedimento de esvaziamento, que não pode ser desenvolvido.

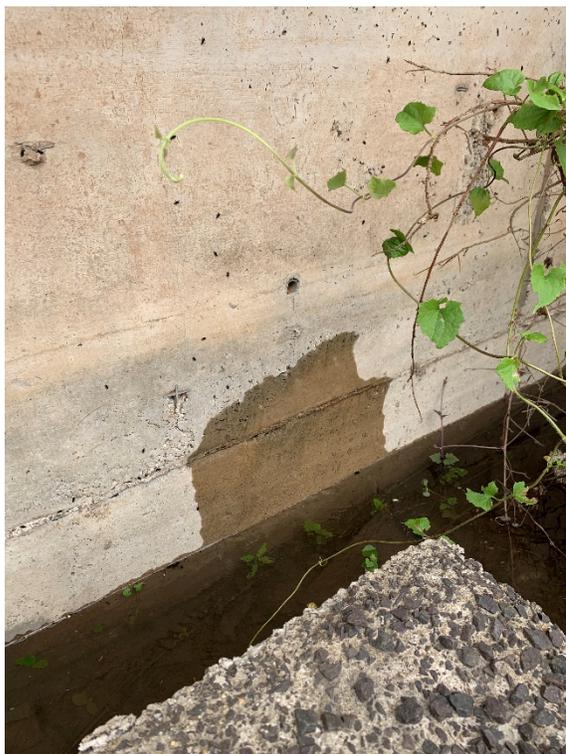
Vazamento na segregação do concreto

Os pontos de vazamentos ocorreram pelas fissuras e nos locais com ocorrência de segregação do concreto.

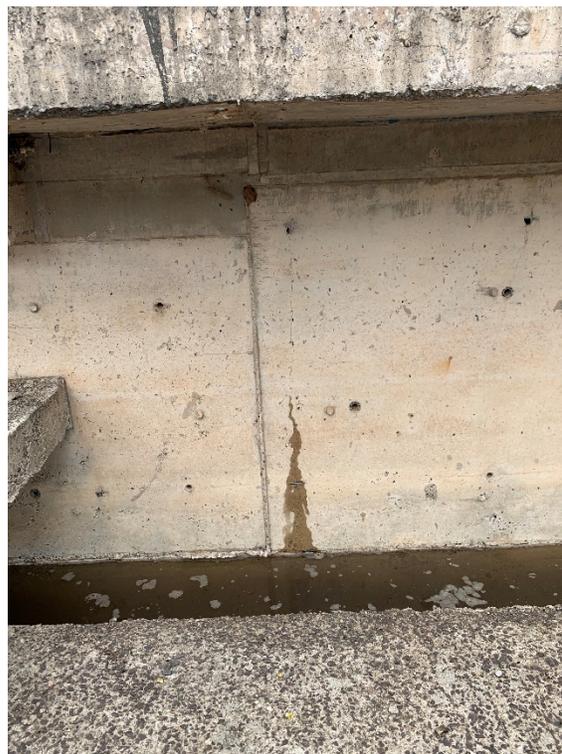
Vazamento de água pela fissura

Importante destacar que, como o nível de água não superou a altura de 60cm e como as fissuras possui formação em toda a altura da parede, o vazamento de água se manteve apenas na parte inferior da fissura, compreendida na região de pressão da água.

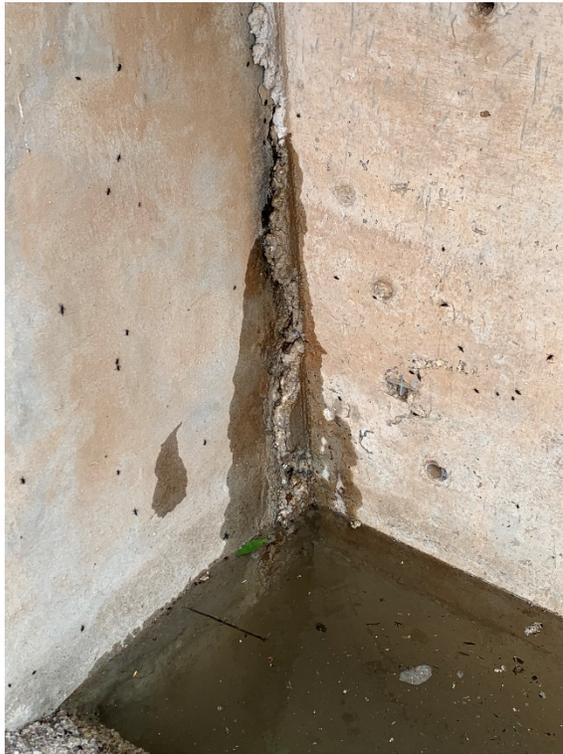
Encontro da parede 4 com a parede 2

Nos locais de encontro da parede 4 com as paredes 1 e 2, foram registrados vazamento de água, estas regiões são caracterizadas em projeto como junta de concretagem, conforme processo executivo, a parede 4 foi executada posterior às paredes 1 e 2.

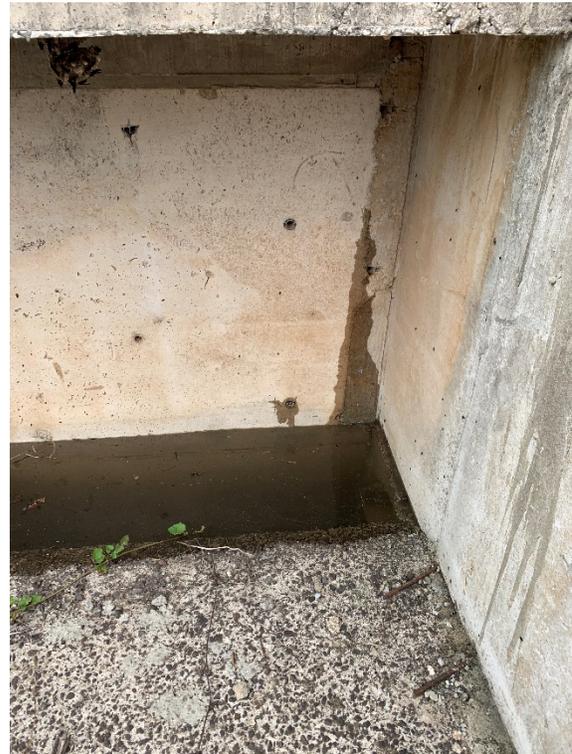
Encontro da parede 4 com a parede 1

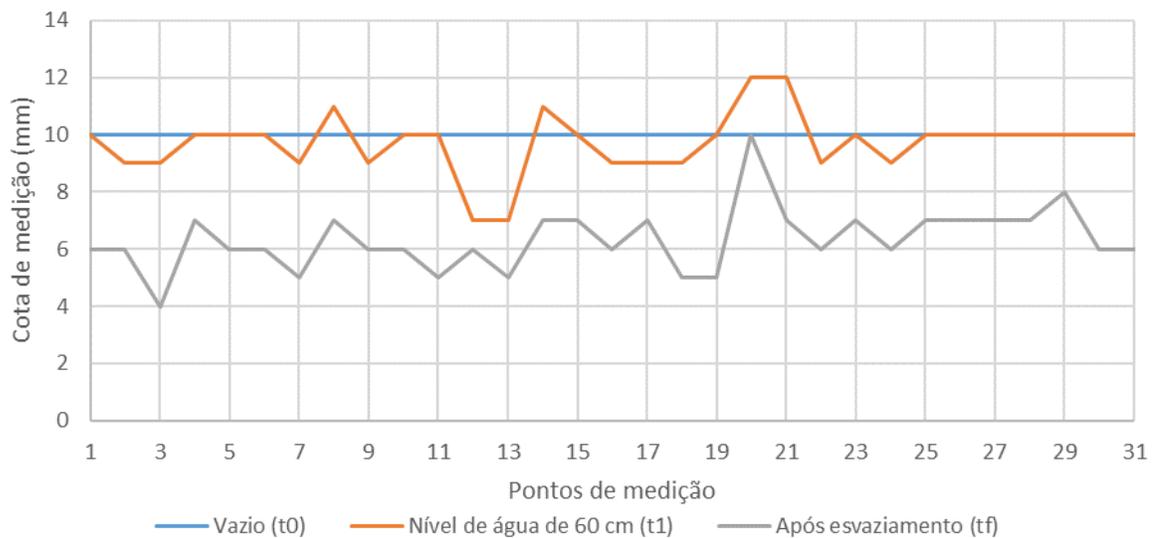
Figura 13. Resultados das medições do deslocamento

Os resultados das medições demonstram que o processo enchimento até o nível de 60cm de água não motivou deslocamento na estrutura. No entanto, após o total esvaziamento, os resultados das medições indicaram movimentação média de 4mm negativos, que satisfaz o movimento de recalque. Entretanto, por não terem sido observados alterações na abertura das fissuras, entende-se que as alterações nos resultados do deslocamento, tenham sido geradas pela dificuldade na precisão das medições.
