## Inspeção de Obra de Arte Especial utilizando a metodologia GDE/UnB

O presente trabalho teve como objetivo inspecionar o viaduto Marta Vasconcelos, na cidade de Salvador, com a aplicação da metodologia GDE/UnB, quantificando seu nível de degradação, classificado como crítico, com a necessidade de inspeção especial de acordo a NBR 9452 (2016) e prazo de intervenção imediata. A metodologia se mostrou apropriada ao estudo desta estrutura, estando o resultado coerente com o observado em vistoria, onde se constatou a presença de diversas manifestações patológicas, das quais se destacam: ausência de recobrimento, oxidação das armaduras, deslocamento de concreto e ausência de tratamento nas juntas de dilatação. A cidade apresenta diversas obras de arte especiais em situação semelhante à analisada e entende-se necessário que sejam realizadas inspeções e intervenções emergenciais pelo poder público.

O Viaduto Marta Vasconcelos II está localizado no bairro do Aquidabã, na cidade de Salvador (Figuras 1 e 2) e apresenta comprimento de cerca de 129,00 metros, largura total de 9,50 metros, duas faixas de rolamento. Este apresenta 8 pilares, dispostos em 4 pares, formando assim 5 vãos. Os pil

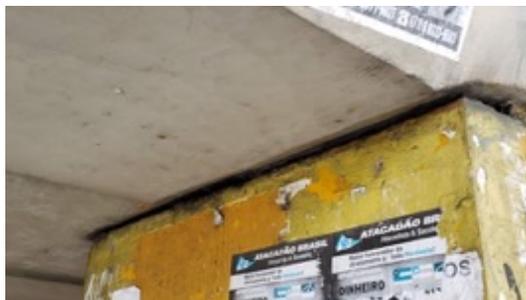
Os aparelhos de apoio (Figura 3), constituídos por suportes em neoprene, estes situados entre os pilares e a laje inferior, são responsáveis pela absorção dos esforços gerados pela movimentação da estrutura, e se encontram, de forma geral, deteriorados, deformados, apresentando redução de seção em alguns locais, principalmente nos pilares 7 e 8.

Figura 3 – Apoio em neoprene

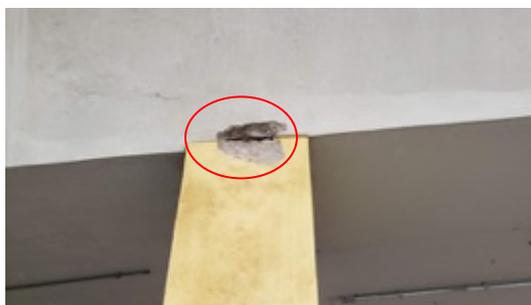
O Pilar 2 apresenta deslocamento de concreto na sua ligação com a Alma externa direita, conforme Figura 4.

Figura 4 – Deplacamento Pilar 2

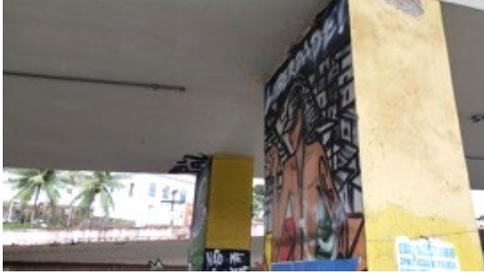
Os Pilares 3 e 4 apresentam grandes manchas de umidade (Figura 5), como também, apresentam crescimento de vegetação em toda a sua extensão, principalmente o pilar 4, o que gera danos à estrutura, seja pela ação mecânica das raízes, ou pelo acúmulo de umidade no local, conforme Figura 6. Ressalta-se a gravidade da vegetação verificada no local, visto que esta pode vir a movimentar o apoio e desestabilizar o tabuleiro por conta das tensões provocadas pelo desenvolvimento da planta.

Figura 5 – Manchas Pilares

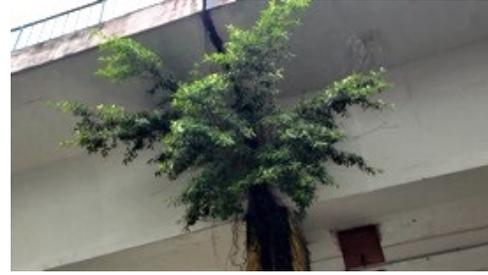
Figura 6 – Crescimento de vegetação no Pilar 4

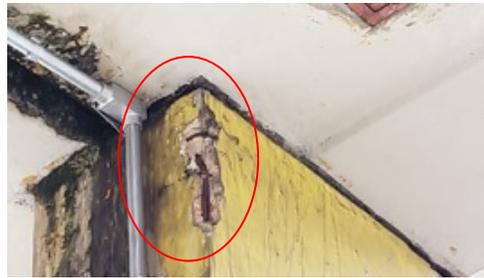
O Pilar 3 apresenta, conforme Figura 07, em alguns locais, alto grau de degradação do concreto, que apresenta deslocamento da cobertura de proteção, com exposição das ferragens que se encontram oxidadas, apresentando também grande concentração de umidade, e indícios de carbonatação.

Figura 7 – Deslocamento de Concreto e exposição de ferragens no pilar 3

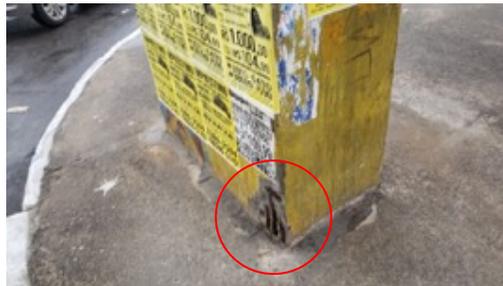
Os Pilares 5 e 6 apresentam manchas de umidade, conforme Figura 8, com deslocamento de concreto de recobrimento e armaduras expostas em suas bases.

Figura 8 – Armadura exposta no Pilar 5

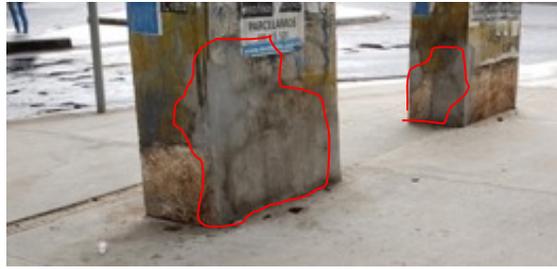
Observa-se na Figura 9, que os Pilares 7 e 8 apresentam manchas de umidade, e, verifica-se que o recobrimento do concreto em suas bases foi reparado. Porém, constata-se por inspeção visual que este recobrimento foi recomposto por argamassa com aparência porosa, aparentemente inadequado para tal. Desta forma, há a necessidade de retirada do recobrimento executado, tratamento das ferragens, com possível recomposição da seção da armadura, e aplicação de novo recobrimento em argamassa estrutural de alta resistência.

Figura 9 – Recomposição de recobrimento de armadura nos Pilares 7 e 8

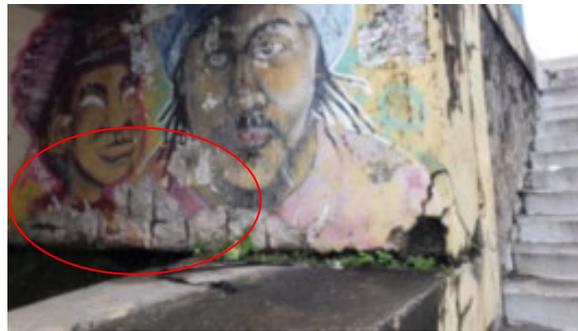
A contenção em concreto armado situada na cabeceira sul da OAE (Figura 10), apresenta alto grau de deterioração, onde verifica-se exposição das armaduras, deslocamento e fissuração do concreto no local.

Figura 10 – Deterioração da estrutura de contenção na Cabeceira Sul da OAE

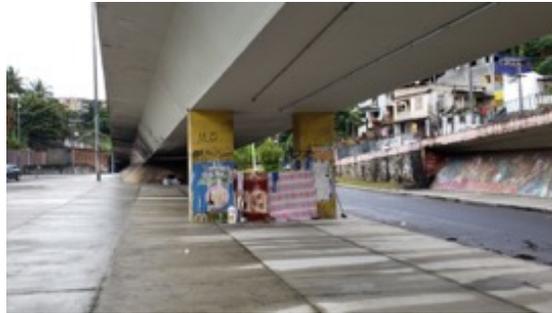
Figura 11 – Vista Vãos 1 e 2, Pilares 1 e 2

Verifica-se no Vão 1, conforme Figura 11, situado entre a Cabeceira Norte e os Pilares 1 e 2, a presença manchas causadas fogueiras provenientes de habitações irregulares sob a OAE, de eflorescências, fissuras e exposição de armaduras na laje inferior, almas externas e lajes em balanço por toda a sua extensão.

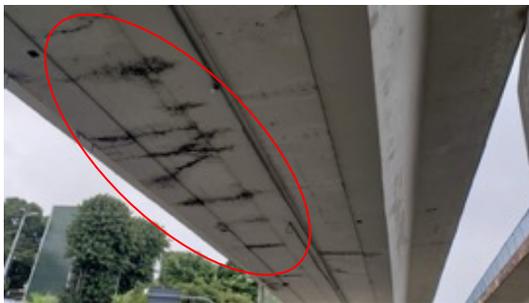
Conforme Figuras 12, 13, 14, 15, observa-se no vão 3 destaca-se a presença de fissuras na laje inferior, como também danos à estrutura (laje inferior e alma externa direita) com exposição e rompimento de armaduras, causados por provável impacto de veículo.

Figura 12 – Fissuras Vão 3

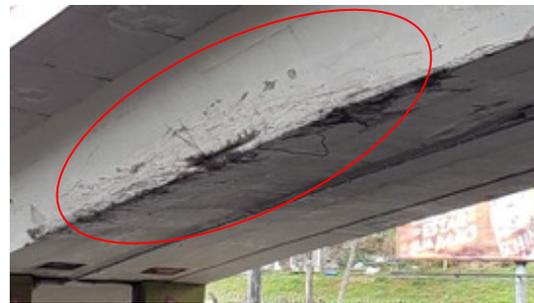
Figura 13 – Rompimento de armadura Vão 3

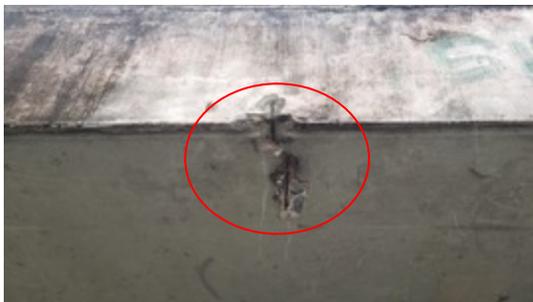
Figura 14 – Laje Balanço Direita

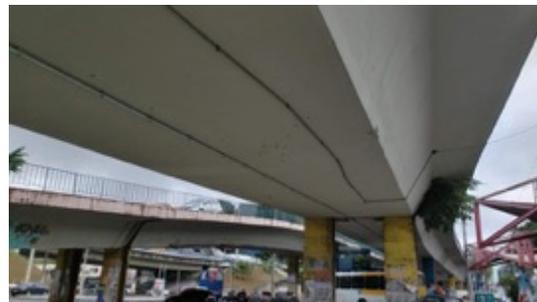
Figura 15 – Alma Externa Direita

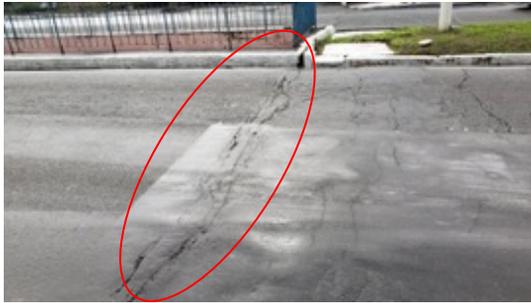
As juntas de dilatação encontram-se, de modo geral, obstruídas pela cobertura asfáltica, com surgimento de trincas e fissuras nessas áreas, estas, decorrentes da movimentação da estrutura, conforme Figuras 16 e 17. Na face superior da OAE verifica-se sobre o tabuleiro da laje superior a execução de pavimento do tipo flexível constituído por massa asfáltica CBUQ. Especificamente no pavimento flexível verificou-se de maneira generalizada, a ocorrência de áreas com reparos deficientes e desagregação, além de observadas diversas trincas e fissuras região com recalque do revestimento asfáltico.

Figura 16 – Pavimento sobre junta de dilatação

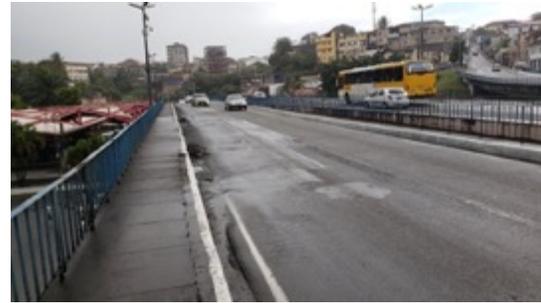
Figura 17 – Pavimentação

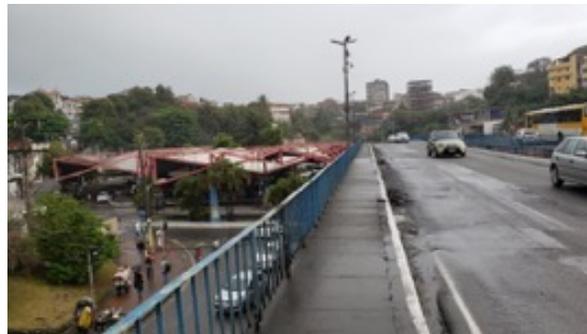
Verifica-se que as calçadas, assim como o guarda corpo lateral, apresentam danos diversos, com necessidade de reparos, conforme se observa na Figura 18.

Figura 18 – Vista Calçada e Gradis
