## Revestimentos de fachadas de edifícios do século XIX em Salvador: reflexões sobre danos e suas causas.

A. Magalhães<sup>1\*</sup>, R. Muñoz<sup>2</sup>

### 3. DANOS EM FACHADAS DE EDIFÍCIOS TRADICIONAIS NO CHS

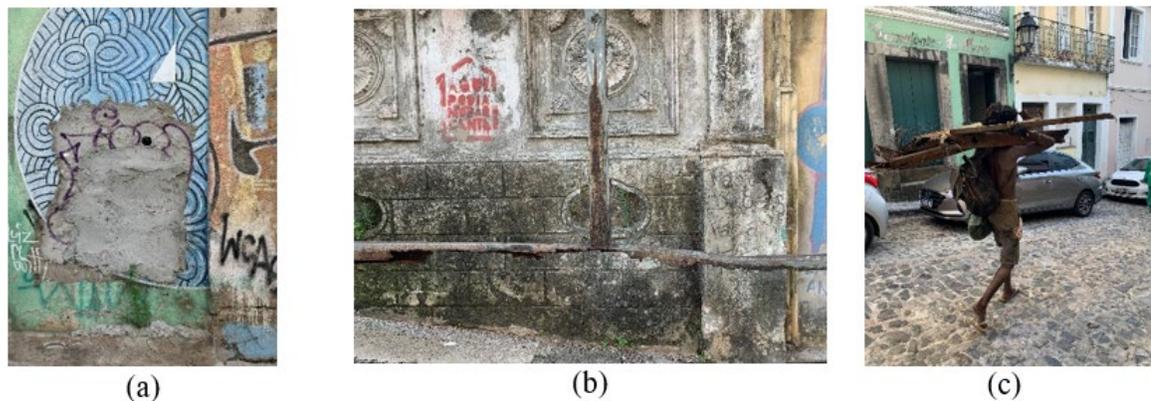
Os referidos fechamentos passaram por intervenções recentes com aplicação de argamassa de cimento, como mostra a Figura 4a. Os paramentos externos possuem escoramentos metálicos que se encontram quase que totalmente degradados, com provável perda de função estrutural (Figura 4b). Esta situação é agravada com o vandalismo e roubo de peças dos escoramentos (Figura 4c).

Figura 4. (a) Fechamento de vão com argamassas de cimento; (b) Escoramento metálico da fachada da edificação n° 45, apresentando degradação e falta de apoio; (c) Vandalismo.

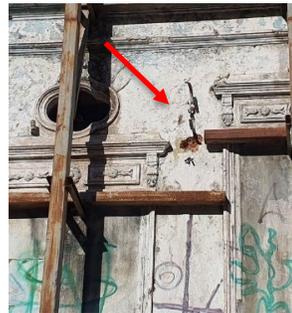
(k)

Perda de aderência / Casarões nº 41 e nº 45	Presença de umidade, uso de material inadequado (Figura 5j). Em revestimentos com base em cal, a ação prolongada da umidade vai dissolvendo (“lavando”) o ligante até o seu total desaparecimento, favorecendo a perda de coesão e de aderência dos materiais. Observa-se, no casarão nº 45, o destacamento do revestimento da fachada, provavelmente, por causa da ação das intempéries, de choque mecânico dada a perda de elementos superiores (Figura 5k).
Desagregação / Casarão nº 43	Presença de umidade e sais solúveis, falta de proteção (pintura) adequada (Figura 5c). Os sais, ao cristalizarem, aumentam de volume, destruindo o interior da estrutura porosa da argamassa.
Biodeterioração / Todos os casarões	Presença de umidade e temperatura propícia para o desenvolvimento de microrganismos e de vegetação pela deposição de sementes por aves (Figuras 5l, 5m, 5n e 5o).

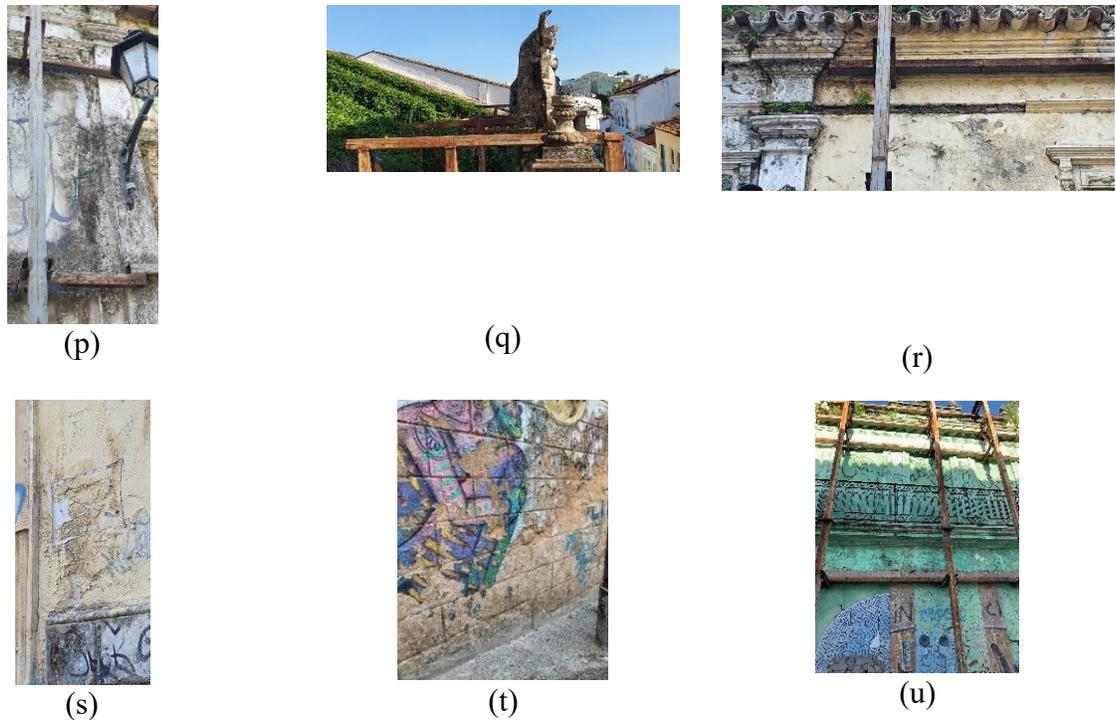
Figura 5. Detalhes dos danos das fachadas principais dos casarões nº 41, nº 43 e nº 45.

Danos/Local	Prováveis Causas
Manchas de umidade ascendente / Todos os casarões	Acúmulo de água no solo devido à falta de cobertura e de drenagem (Figuras 5a, 5b, 5c e 5d). O microclima no interior das construções propicia o desenvolvimento de densa vegetação (Figura 7e), que favorece a percolação de água pelo paramento. Observa-se que nas edificações nº 43 e nº 45 as aberturas de ventilação do subsolo encontram-se obstruídas.
Manchas de umidade descendente / Todos os casarões	Acúmulo de água de chuva na parte superior dos edifícios pela falta de cobertura e inexistência de sistema de coleta e escoamento de águas pluviais por meio soluções construtivas (Figuras 5f e 5g).
Descontinuidades (fissuras e trincas) / Casarões nº 41 e nº 43	Presença de umidade no interior das paredes das fachadas, (intempéries), utilização de materiais inadequados (falta de compatibilidade com o suporte), movimentação das fachadas (Figuras 5h e 5i).

Sujidade / Todos os casarões	Presença de umidade e poluição atmosférica que favorecem o depósito de sujeiras e de poluentes, progressivamente, sobre a superfície das alvenarias (crosta negra). Ver figura 5p.
Perda de elementos arquitetônicos / Todos os casarões	Movimentação da fachada pela perda do vínculo gerada pela falta de cobertura (Figuras 5q e 5r). Adiciona-se a este contexto a exposição dessas peças às intempéries, a presença de umidade e ao decorrente desgaste dos materiais.
Perda de camada pictórica / Todos os casarões	Tinta inadequada ao reboco, descolamento em função da água de chuva, falta de manutenção (Figuras 5c e 5s).
Pixação / Todos os casarões	Vandalismo (Figuras 5t e 5u)
