## Estudio termográfico de las manifestaciones patológicas por humedades y del estado de conservación de la cubierta de la Basílica de Santa María.

D. Bru<sup>1</sup>, S. Ivorra<sup>1\*</sup>

<sup>1</sup> Departamento de Ingeniería Civil, Escuela Politécnica Superior, Universidad de Alicante, Alicante, España

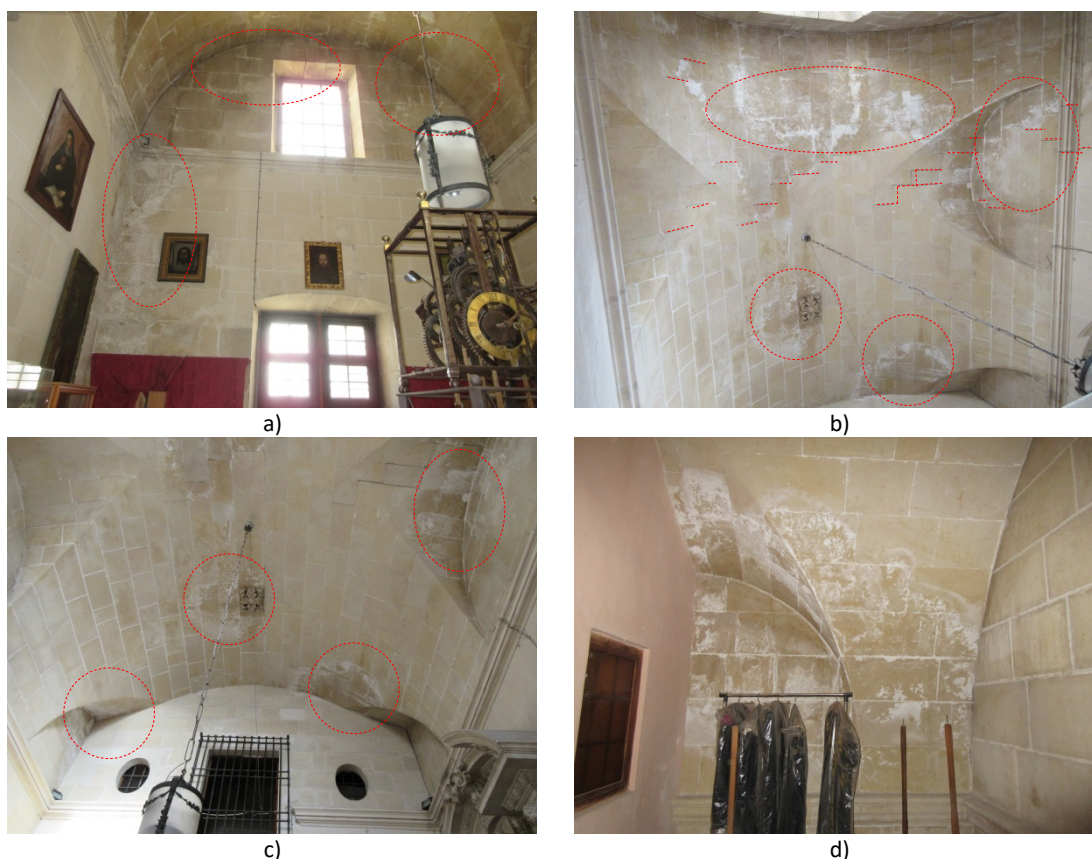
En el interior de la iglesia se observan diferentes eflorescencias y manchas que hacen intuir la existencia de filtraciones (Figura 2).

Figura 2. Fotos de salas bajo cubierta 2: a) Fachada Este, b) Vista inferior de la cubierta, c) Vista inferior de cubierta con tabique divisorio de bóveda, d) Sala anexa superior tras división con tabique.

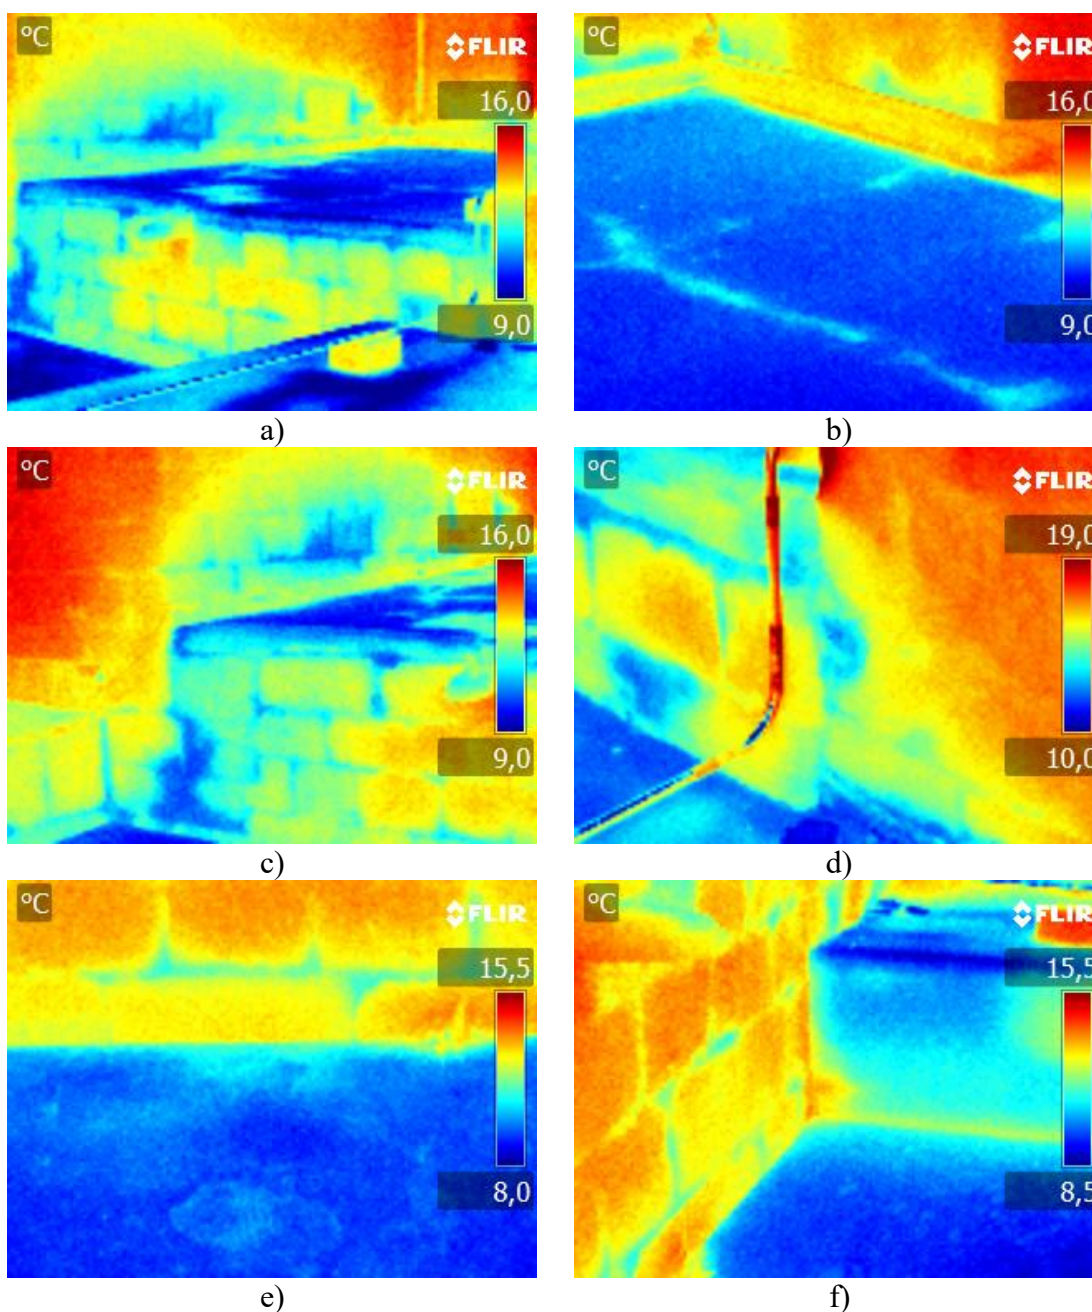
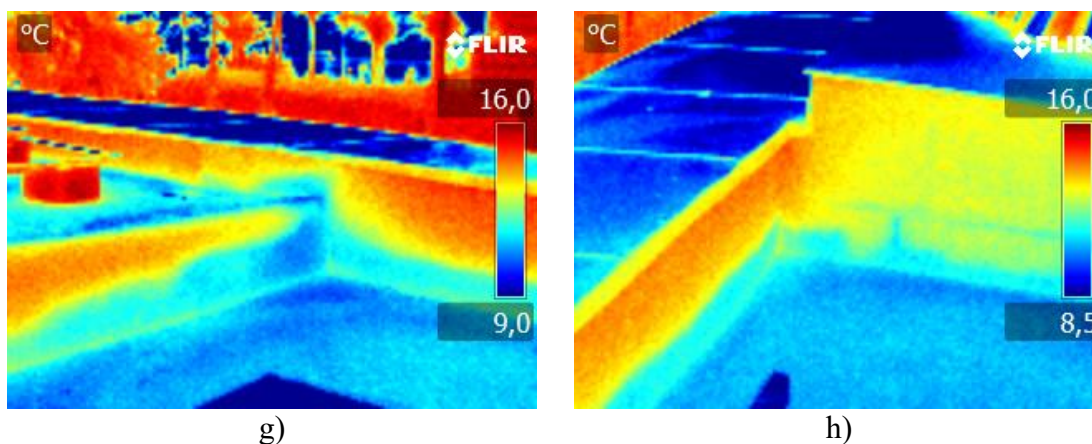
En relación a los resultados del análisis termográfico de la cubierta 1, en la Figura 3 se muestran las imágenes tanto para la zona superior como inferior de la misma. En la Figura 3 (a) se puede observar, una visión general de la parte superior de la misma. En dicha imagen, se puede identificar todas las posibles manifestaciones patológicas anteriormente comentadas. En primer lugar, se observa como tras la realización de la prueba de estanquidad, y el vertido del agua sobre parte de los cerramientos de la fachada vertical, y transcurridas 10 h desde la realización de la misma, se conserva parte de la humedad debido a la elevada capacidad de absorción de la piedra en el paramento. En dicha imagen, también puede observarse como la zona del antepecho, el agua se ha acumulado más que en la zona situada justo en la zona del canalón. Un detalle de dicha zona puede observarse en la Figura 3(c), donde se observa no solamente la entrada y la acumulación de agua en la zona inferior, sino también el agua filtrada a través de las juntas entre las piezas de mampostería. Por otro lado, también se debe destacar el cambio brusco de características térmicas en la unión entre el antepecho, y la pare correspondiente a la protección rígida del faldón superior, Figura 3(a)-(c). Se observa claramente la junta entre los dos materiales, y se puede comprobar como parte del agua vertida por el extremo del faldón ha chorreado por el paramento, almacenándose en la zona de la junta, debido a la ausencia de la realización correcta del detalle del extremo del faldón. En relación al canalón, sin embargo, no se han detectado problemas de filtraciones. Por otro lado, en la Figura 3(b), se observa un detalle del canalón para el paso de las instalaciones. En dicha imagen, se puede observar en verde, la zona trasera del canalón, donde se ha producido el almacenamiento de agua, debido a la falta de estanquidad de la junta, y la ausencia de un dispositivo de protección para evitar el chorreo del agua por el paramento, y el filtrado por detrás del canalón. Por otro lado, en la Figura 3 (d), se muestra un detalle de la falta de estanquidad del extremo derecho del antepecho, en la zona de conexión del extremo del faldón, el antepecho y

el contrafuerte, marcándose la zona que actualmente está muy deteriorada, siendo una muestra evidente de falta de impermeabilización. En relación también con problemas de estanquidad, se puede ver en la Figura 3 (e), la ausencia de la entrega de la impermeabilización en la zona de contacto del faldón inferior con el antepecho, así como la presencia de vegetación en la zona más a la derecha de la foto, de mayor temperatura. Además, a través de dicha imagen se puede evaluar el estado actual de impermeabilización de la zona dañada de la solera. Los resultados mostrados por la termografía no mostraron la presencia de problemas de estanquidad. Finalmente, las figuras 3 (g-h), muestran la zona embalsada durante la prueba, donde puede observarse claramente el proceso de ascensión capilar a través del paramento, superando claramente los 5 cm de banda de impermeabilización dispuesta actualmente en el empalme del faldón con el paramento vertical, en las zonas donde se ha puesto, pues existe la ausencia de dicho detalle constructivo en diversas partes del faldón inferior.

Figura 3. Termografía cubierta 1: a) Vista general zona superior , b) Detalle de canaleta de instalaciones, c) Humedades en paramento vertical y esquina de antepecho, filtración por juntas de mampostería, d) Falta de estanquidad en antepecho y contrafuerte, e) Faldón inferior y paramento vertical, f) Conexión lateral faldón antepecho, g) y h) Capilaridad.

Figura 3 (Continuación). Termografía cubierta 1: a) Vista general zona superior, b) Detalle de canaleta de instalaciones, c) Humedades en paramento vertical y esquina de antepecho, filtración por juntas de mampostería, d) Falta de estanquidad en antepecho y contrafuerte, e) Faldón inferior y paramento vertical, f) Conexión lateral faldón antepecho, g) y h) Capilaridad.

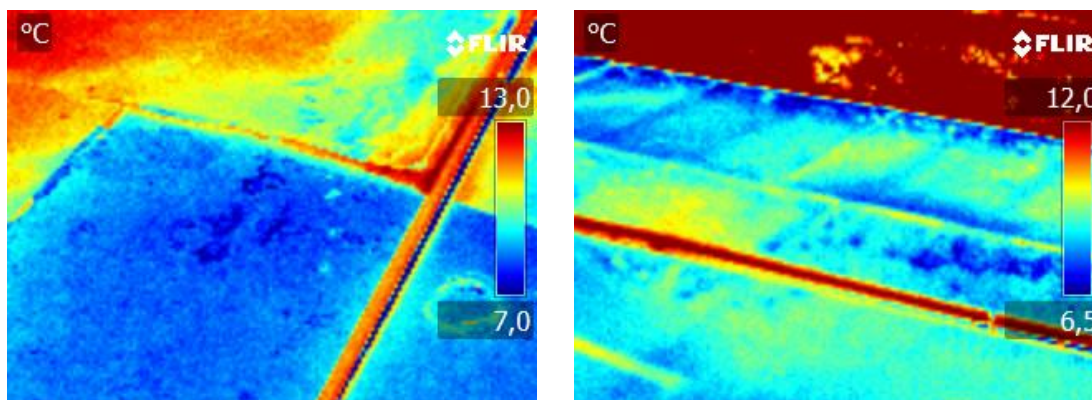
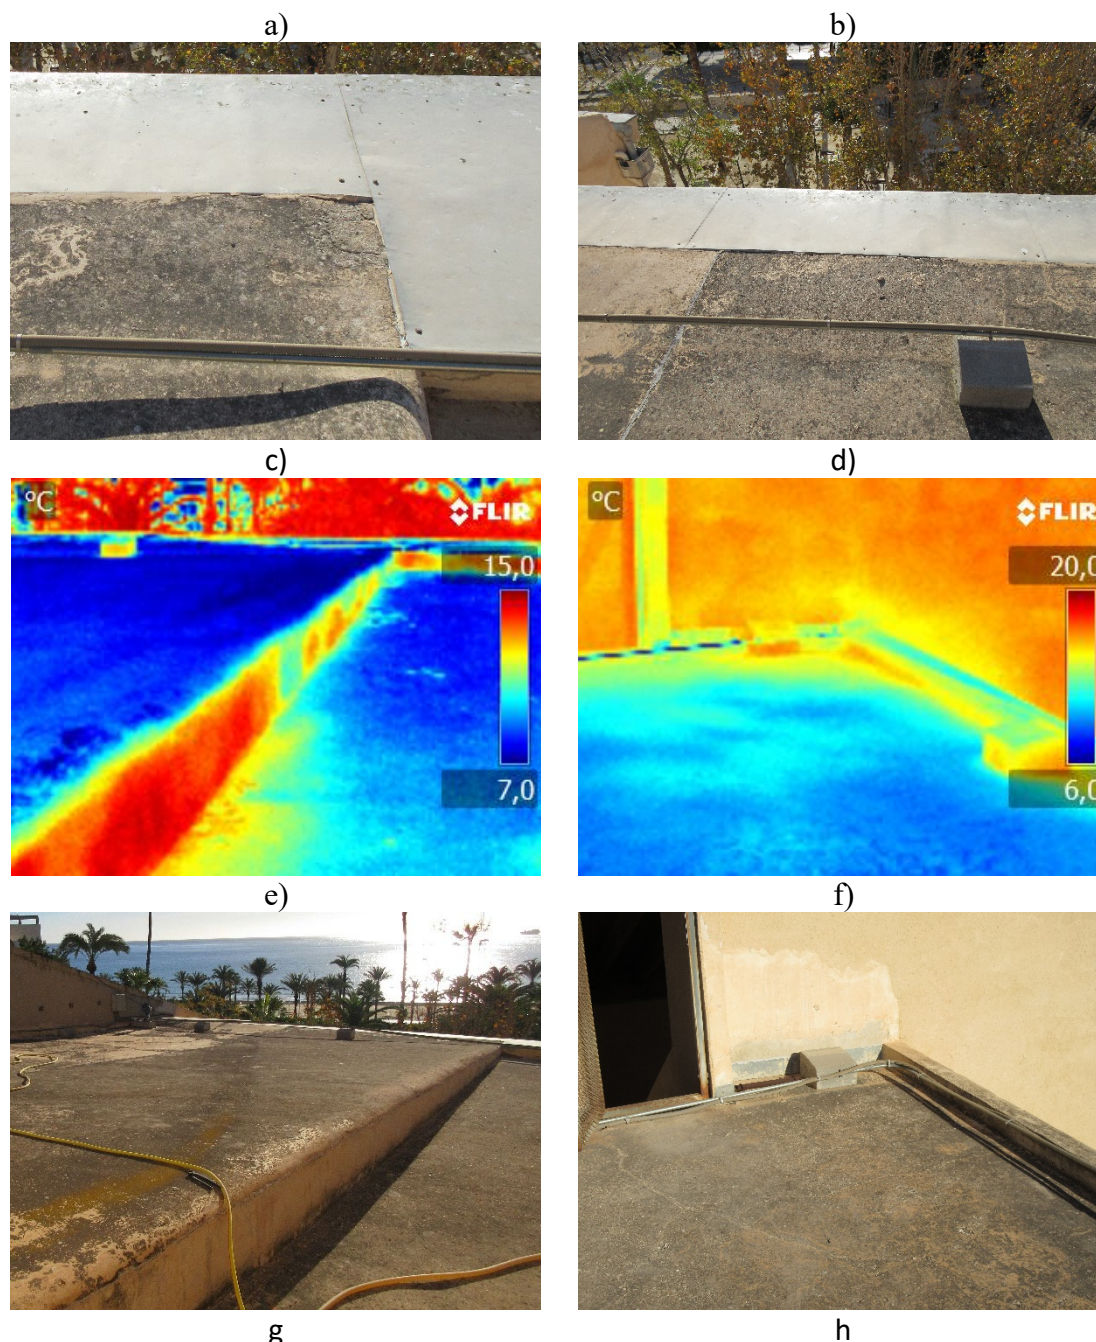
En relación a los resultados del análisis de la cubierta 2, la Figura 4 (a) y 4 (b), muestran el detalle de la ausencia de la junta perimetral, viéndose la diferencia de temperaturas en las zonas donde el mortero está totalmente deteriorado y la junta queda a hueso entre el extremo del faldón y el paramento. Es importante no confundir con la línea roja asociada al paso de una tubería de instalaciones, pues la zona analizada es la asociada al extremo de conexión con el paramento vertical de la fachada. La Figura 4 (d), se muestra la zona del extremo del faldón lateral. En dicha imagen se puede ver como la falta de aislamiento térmico en los tramos del paramento vertical, así como zonas de tonalidad más fría, debido al agua vertida durante la prueba de carga. Esta zona se muestra en tonalidad más verdosa en la zona intermedia de la foto. También debe destacarse el contraste en la unión del extremo del faldón, viéndose e claramente la posición de la junta horizontal entre el material superior y el material de apoyo. Dicha junta, representada como una

línea de color amarillo con tonos cian, presenta un estado de deterioro importante, tal y como se pudo observar durante el análisis visual de la cubierta en los apartados anteriores. Finalmente, la Figura 4 (f) muestra un detalle de extremo perimetral del faldón, en la zona próxima a la puerta de acceso a la cubierta. En la Figura 4 se incluyen también las imágenes con cámara digital de las zonas analizadas mediante imagen térmica. La comparativa entre sí de dichas imágenes permiten observar los beneficios del uso de la termografía en la detección de patologías, siendo esta una técnica de apoyo a la inspección visual.

Figura 4. Termografía cubierta 2: a) Deterioro o inexistencia de junta perimetral, y detalle de conexión con albardilla metálica defectuosa, b) Detalle de fallo de la junta perimetral en zona de contacto del faldón con la fachada exterior, c) Imagen a) con cámara digital; d) Imagen b) con cámara digital; e) Detalle del extremo lateral del faldón y de la conexión con el resto de cubierta, filtración por juntas de mampostería, f) Zona perimetral del faldón en zona próxima a la puerta de acceso a la cubierta; g) Imagen e) con cámara digital; h) Imagen f) con cámara digital.

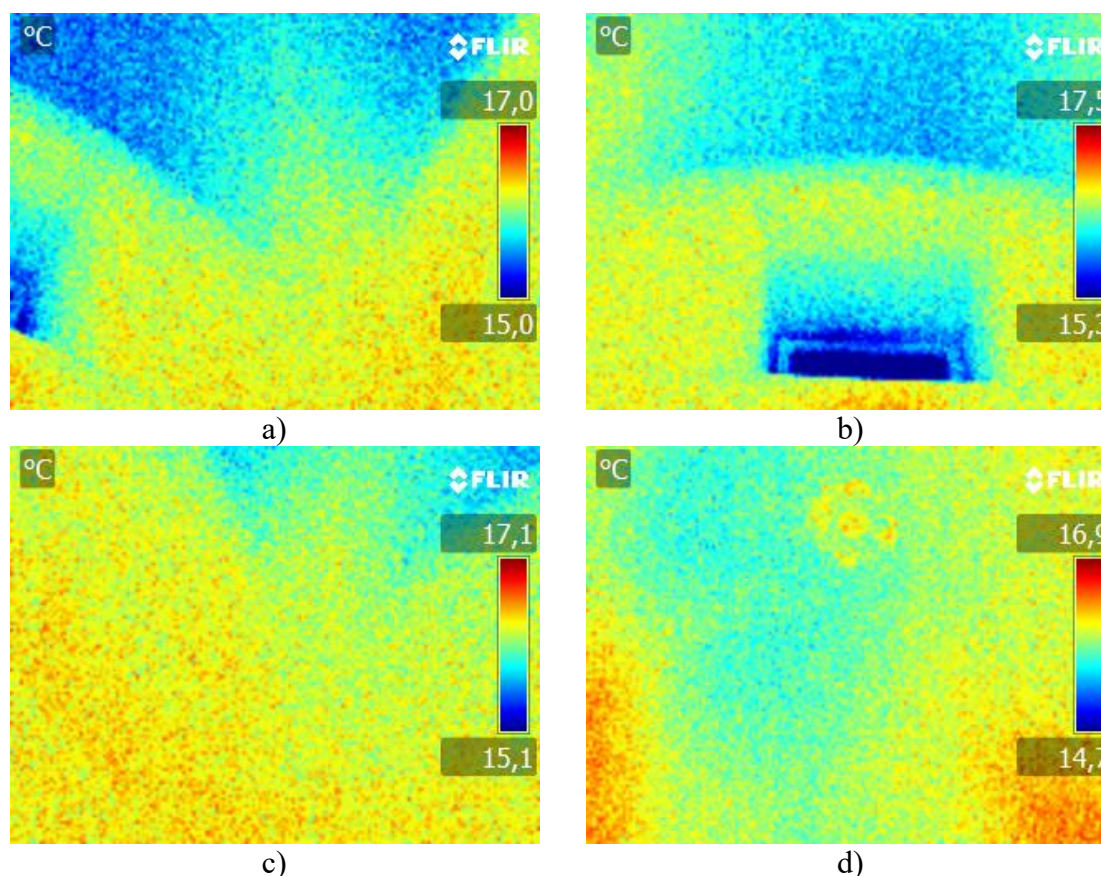
Figura 5. Termografía salas bajo cubierta 1, adyacente a la capilla de la Comunión: a) Conexión del arco toral con la fachada exterior, en zona de acceso a la capilla de la Comunión, b) Conexión fachada con cubierta en zona de ventana, c) Segunda esquina del muro de fachada, equivalente a la imagen (b), d) Vista general del a cubierta desde abajo.

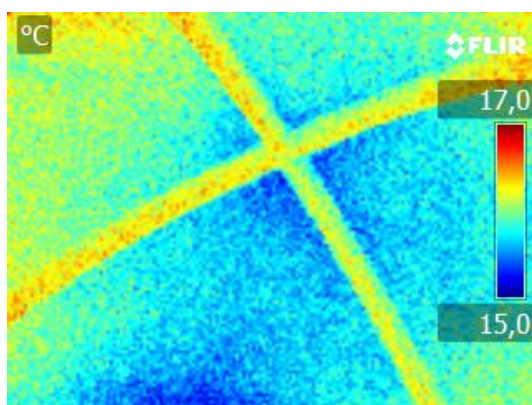
a)

Finalmente, se debe destacar la presencia de una gotera detectada en el edificio anexo de acceso a la sala 2. Dicha gotera se presenta en el techo de la planta superior. No se ha podido detectar si la presencia de la humedad es debido a un error en la cubierta de teja, o en la propia cubierta 2. Sin embargo, por su posición geométrica está muy próxima a la posición del desagua de la cubierta, pudiendo ser un signo de falta de estanquidad del mismo.

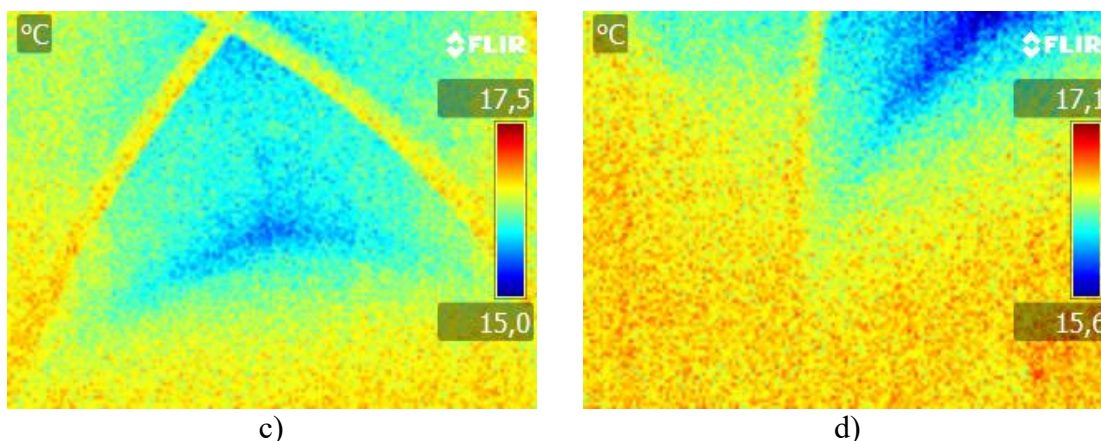
En relación al análisis por termografía realizada para la sala dispuesta en la nave lateral, adyacente a la nave central de la basílica, en la Figura 6 se muestran la distribución de las temperaturas en los diferentes puntos críticos analizados en los apartados anteriores. En primer lugar, en la Figura 6 (a), se muestra una vista inferior de la cubierta de la bóveda de arista. Puede observarse la diferencia de temperaturas entre los arcos perpiaños y el resto de la plementería que conforma el techo de la bóveda. Por otro lado, en la Figura 6 (b) y 6 (d), se muestran la termografía de detalle de las esquinas de conexión entre los arcos perpiaños, y los muros de fachada. Se observa un patrón de comportamiento similar a los descritos para la sala anterior, con la diferencia de la mayor temperatura del arranque de los arcos. Debe destacarse que el análisis de dichos puntos se ha realizado sin la presencia de fuentes de luz próximas ni antes ni durante la prueba, por lo que la distribución térmica es la debida al equilibrio higrotérmico entre el exterior y el interior del edificio. Finalmente, la Figura 5 (c), muestra el mismo problema de falta de aislamiento que el comentado en la sala anterior, debido a la junta de conexión entre el paramento vertical y la cubierta.

Figura 5. Termografía salas bajo cubierta 1, adyacente a la nave lateral: a) Vista general de cubierta, b) Conexión fachada con esquina lateral, c) Conexión fachada con cubierta, d) Conexión fachada con esquina lateral opuesta.

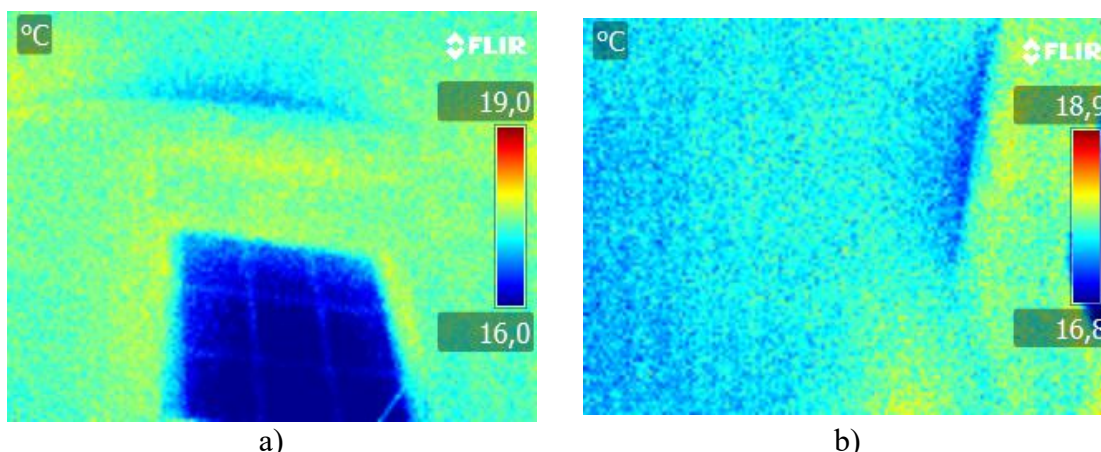
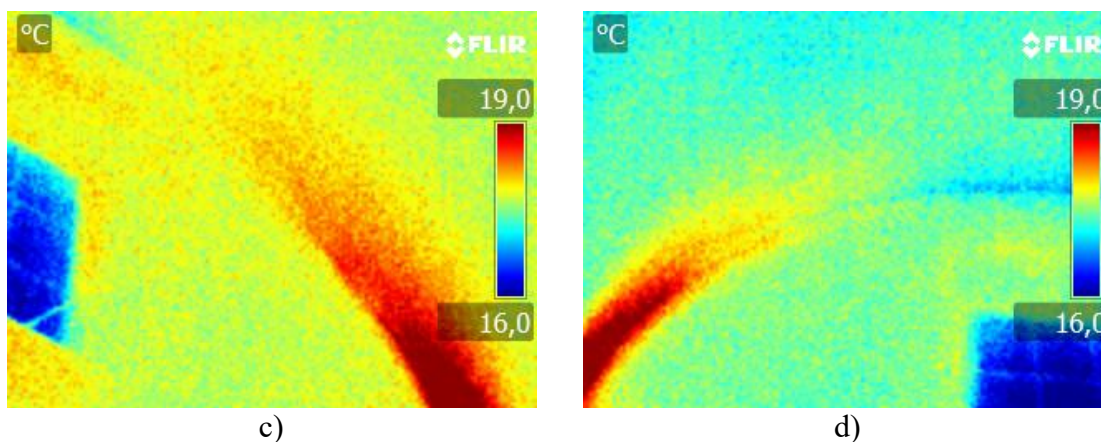
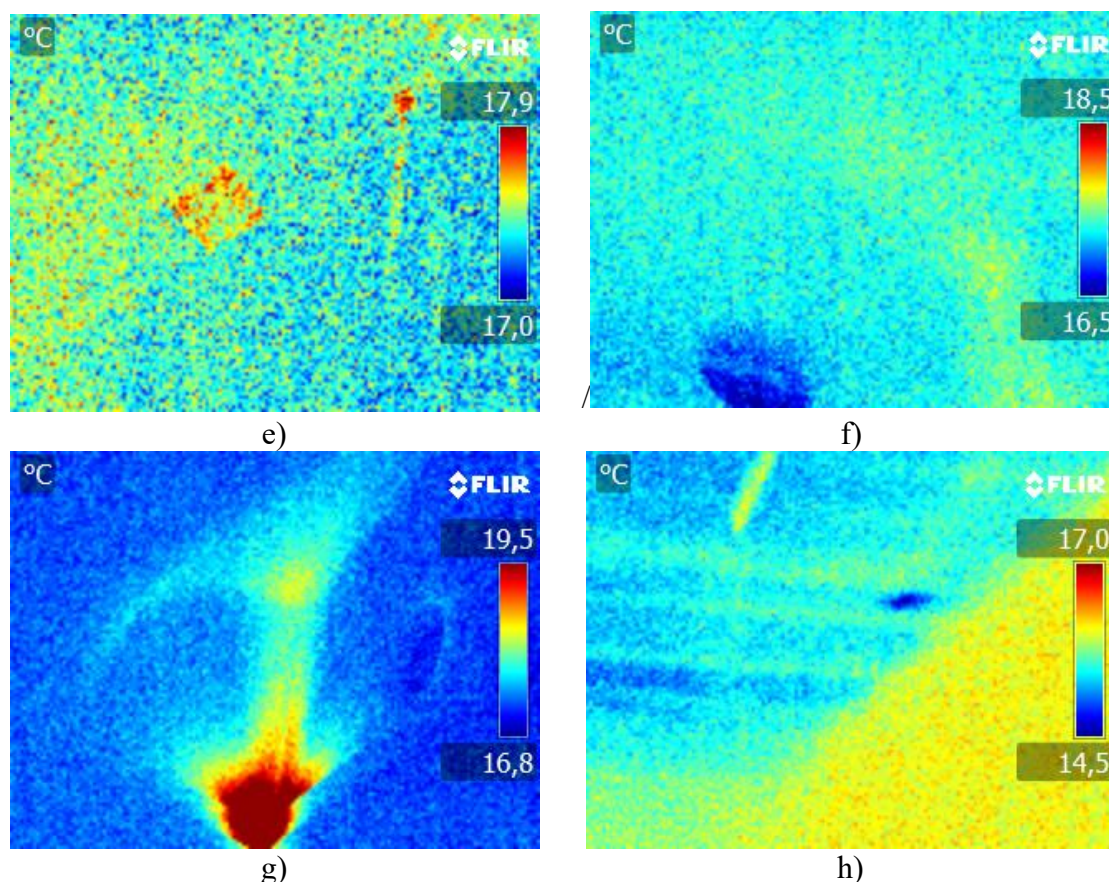
Finalmente, en relación al análisis por termografía realizada para la sala dispuesta bajo la cubierta 2, en la Figura 7 se muestran la distribución de las temperaturas en los diferentes puntos críticos analizados en los apartados anteriores. De forma general, el comportamiento térmico es muy similar a los detectados en las salas anteriores, con la salvedad de que en este caso no se ha observado una diferencia térmica tan elevada entre los puntos de la fachada interior y la cubierta. Es decir, en las Figuras 7 (a), (b), (c) y (d) se observa el detalle del contacto entre la fachada y la cubierta, observándose las filtraciones térmicas en la parte superior de la zona de la ventana, así como en la propia ventana. En la Figura 7 (e) se muestra una termografía de la parte de la cubierta

correspondiente al anclaje del candelabro, donde se observa una distribución uniforme de temperaturas sin presencia de daños detectados. En las Figuras 7 (f) y (g), se observan las termografías asociadas a las figuras 7(c) y (d), pero en este caso, en la fachada opuesta a la exterior. En este caso, puede observarse las variaciones térmicas en las zonas afectadas por el calentamiento de los focos. Esto es debido a la presencia de puntos fríos en las zonas de contacto entre la pared lateral y la fachada. Dichos puntos fríos, especialmente los detectados en la Figura 7(g), están relacionados con las manchas de humedad detectadas. En dichas imágenes se muestra el agujero circular, más frío, a modo de referencia para ubicar la posición de las fotos. Es importante destacar que dichas manchas de humedad, además de estar relacionadas con la presencia de una zona fría, también están relacionadas con la presencia de una zona de acumulación de agua en la parte superior de la cubierta 2, próxima a la cúpula. En dicha zona se produce el vertido del agua recogida en la cúpula, y la falta de estanquidad lateral en el extremo del faldón, junto con el bajo nivel de ventilación presentado en la sala mostrada, provocan el aumento de la humedad, y con ello la aparición de dichas eflorescencias.

Figura 6. Termografía sala bajo cubierta 2: a) zona de ventana y forjado, b) Vista inferior de la cubierta, c) Vista conexión paramento lateral forjado, d) Vista conexión paramento lateral forjado, e) zona central de cubierta, f) Vista de muro divisorio trasero, g) Vista conexión paramento lateral y muro trasero, h) Gotera en zona de edificio anexo.

Figura 7 (*Continuación*). Termografía sala bajo cubierta 2: a) zona de ventana y forjado, b) Vista inferior de la cubierta, c) Vista conexión paramento lateral forjado, d) Vista conexión paramento lateral forjado, e) zona central de cubierta, f) Vista de muro divisorio trasero, g) Vista conexión paramento lateral y muro trasero, h) Gotera en zona de edificio anexo.
