CONPAT2021, BRASIL, EVENTO 100% ONLINE

ANÁLISE DO PROCESSO DE RECUPERAÇÃO ESTRUTURAL DA PONTE GETÚLIO VARGAS NA ILHA DE ITAMARACÁ

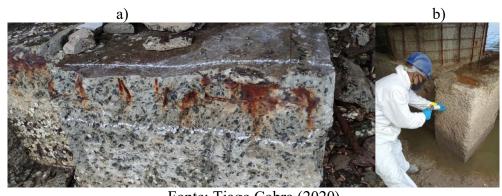
Figura 6. a) Bloco de fundação escarificado b) Tratamento de fissuras e trincas

Inicialmente, foi realizada a limpeza do material incrustado nos blocos de fundação de forma manual. Após a retirada da bioincrustação marinha, foi realizada uma escarificação mecânica nos blocos, com profundidade de três a seis centímetros, indicada na Figura 6 (a).

Após a limpeza da superfície, foi realizado um tratamento de trincas e fissuras por injeção de resina epóxi, que pode ser observado na Figura 6 (b). Em seguida, os blocos de fundação foram encamisados (Figura 7 (a)) com as armaduras de reforço especificadas no projeto executivo, uma malha nervurada do tipo Telcon Q92, que têm como objetivo dar aderência ao graute a ser jateado e evitar possíveis fissuras (Figura 7 (b)).

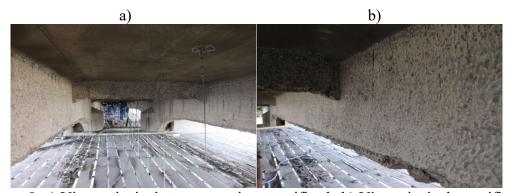
Figura 8. a) Vigas principais e transversina escarificada b) Viga principal escarificada

Para a execução da recuperação nas vigas, inicialmente foi realizado um preparo da superfície a ser tratada, que teve início com a realização de inspeção à percussão em toda a estrutura. Em seguida, foram realizadas as etapas relativas ao preparo do substrato, com a escarificação mecânica com profundidade de três a seis centímetros, como indicado nas Figuras 8 (a) e (b).

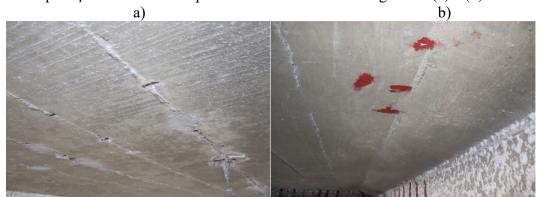
Figura 14. a) Corrosão nas armaduras da laje b) Tratamento aplicado à armadura da laje

As lajes apresentavam corrosão em alguns pontos em que as armaduras estavam expostas, mas apesar das corrosões e das manchas superficiais causadas pelas infiltrações, ocasionando mofo e bolor, as lajes não apresentavam necessidade de grandes reparos.

A solução adotada consistiu apenas em aplicar o mesmo tratamento dado à armadura das vigas, em que foi aplicada uma camada de proteção composta por um primer rico em cromato de zinco, neutralizando as reações eletroquímicas que possam ocorrer nas armaduras. As armaduras expostas e a aplicação do tratamento podem ser observadas nas Figura 14 (a) e (b).
