Avaliação de manifestações patológicas em fachadas: Estudo de caso em edifícios residenciais em Salvador/BA.

4.1. Estudo de caso edificação – Situação 1

4.2. Estudo de caso edificação – Situação 2

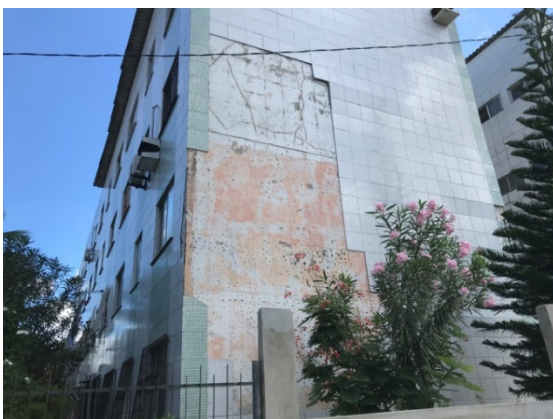
- a. Deslocamento do revestimento cerâmico; (Figura 3)
- b. Presença de fissuras no revestimento; (Figura 4)
- c. Reboco pulverulento; (Figura 5)
- d. Manchas de carbonatação entre as cerâmicas. (Figura 6)

Figura 3 - Área de Deslocamento Cerâmico

IV - Ausência de juntas de movimentação no revestimento cerâmico, havendo o descolamento e deslocamento do revestimento em vários trechos das fachadas;

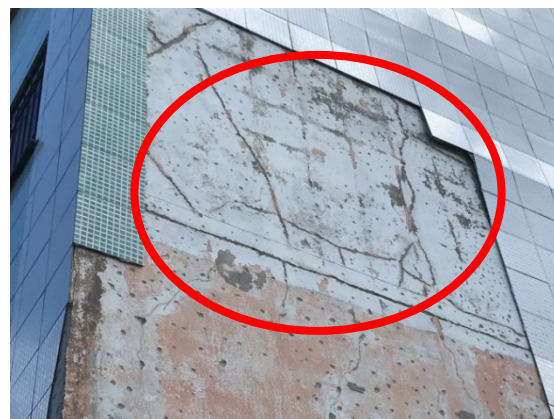
Figura 4 - Área de Fissurações

I - Presença de inúmeras fissuras no reboco, por conta da retração da argamassa, com grande probabilidade de terem sido ocasionadas pela utilização de materiais argilo - minerais na sua composição;

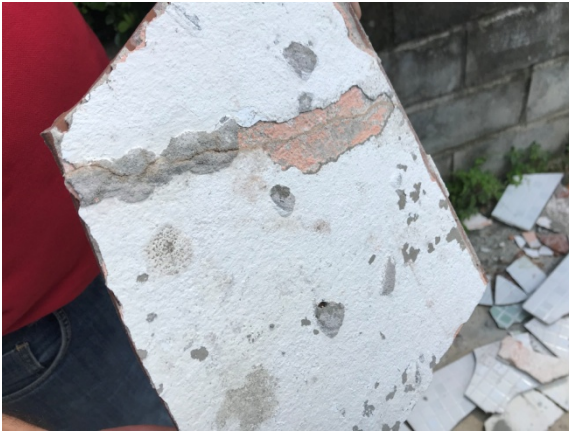
Figura 5 - Reboco Pulverulento

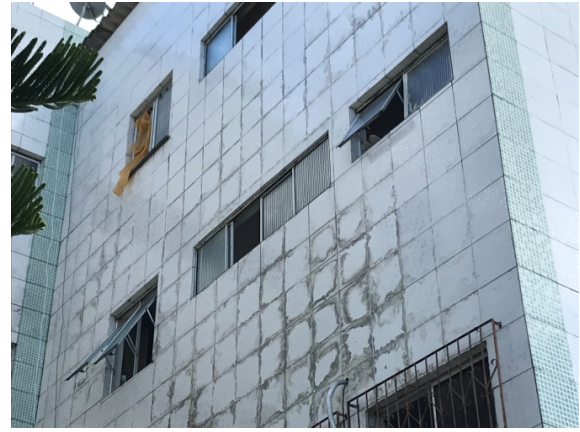
Figura 6 - Carbonatação na área dos rejantes

V - Manchas de carbonatação entre os elementos de revestimento cerâmico devido às falhas no rejuntamento, ocasionando infiltração de água das chuvas direcionadas com influência do vento sudeste, com maior incidência na Fachada Leste.

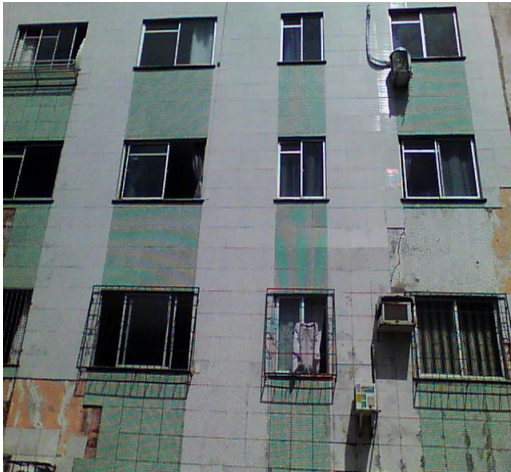
Figura 7 - Fachada Norte

Foram observados que a fachada leste apresenta infiltrações ocasionadas pela existência de fissuras no sistema e pela incidência de chuvas dirigidas pelo vento no sentido sudeste. A fachada norte apresenta um nível elevado de degradação, o que se deve ao fato de estar voltada para o sentido noroeste, e, sofrer, portanto, a influência da temperatura elevada e sua amplitude gerada pela variação térmica ao longo do dia. Verifica-se, além do descolamento e deslocamento do revestimento cerâmico, alto índice de retração do revestimento de argamassa.

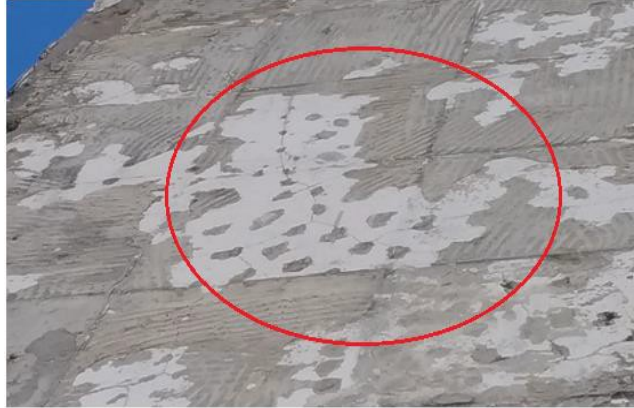
Figura 10 - Argamassa Colante Sobre Pintura

- a. Presença de inúmeras fissuras no reboco, por conta da retração da argamassa, provavelmente ocasionadas pela utilização de materiais argilo-minerais na sua composição;
- b. Revestimento cerâmico aplicado sobre o reboco, sem a devida retirada do revestimento anterior (pintura), tendo sido este apenas apicoado precariamente, não havendo, portanto, aderência entre a argamassa colante e a argamassa de revestimento onde foi aplicada a cerâmica;
- c. Falha executiva no assentamento na fixação de grades de proteção e aparelhos de ar condicionado, facilitando infiltrações (Figura 13).

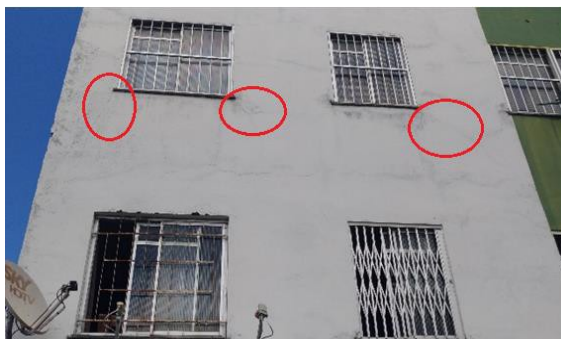
Figura 11 - Fissuras

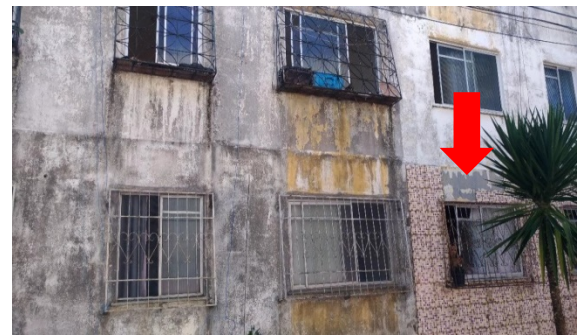
Figura 12 - Deslocamento Cerâmico

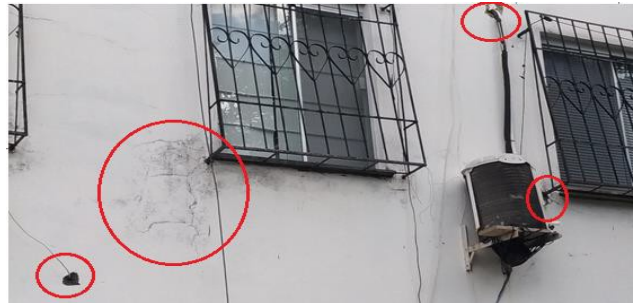
Figura 13. Grades e Ar Condicionado nas Fachadas

É importante ressaltar que estas fachadas também foram afetadas pela introdução de equipamentos de segurança, como grades metálicas de proteção e a instalação de equipamentos de ar condicionado de maneira desordenada e sem os devidos cuidados.
