Avaliação de manifestações patológicas da ponte sobre o Rio da Dona no Recôncavo da Bahia.

Neste contexto, este trabalho visa identificar as manifestações patológicas em uma ponte localizada na Bahia, de modo a avaliar as condições de segurança e a necessidade de manutenção da ponte.

A análise das manifestações patológicas foi feita da ponte sobre o rio da Dona que está localizada na Rodovia Governador Mário Covas - BR 101, no recôncavo baiano, entre os municípios de Santo Antônio de Jesus e São Miguel das Matas e localização geográfica: 13°03'31"S39°16'49"W, de acordo com o Google Earth. A Figura 1 mostra imagens em mapa e satélite localizando a ponte descrita.

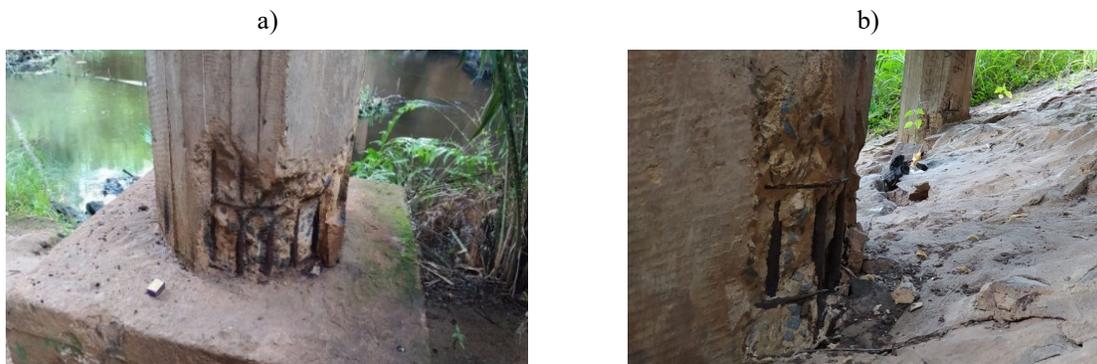
A corrosão foi identificada nos quatro pilares de sustentação da ponte em estado médio para avançado, corroborando para maior fragilidade da construção. A corrosão pode ser definida como um processo químico que ocorre de forma espontânea nas construções em concreto armado devido à sua exposição ao meio ambiente, provocando assim, a deterioração. Este fenômeno pode ser classificado em corrosão eletroquímica, química e eletrolítica.

Figura 2- Corrosão de armaduras a) e b) armadura exposta e com aspecto corroído.

De acordo com a literatura, os principais fatores que provocam a corrosão das armaduras atuam através do meio aquoso, pela carbonatação e pela ação dos cloretos (Helene, 1986; Cascudo, 1997). Em alguns casos, surge da presença de outras manifestações patológicas, mas quase sempre ligadas aos fatores descritos acima. A corrosão mostrada na Figura 2 tem forte ligação com as enchentes em épocas de chuvas e com a infiltração que parte da fundação e posteriormente com o deslocamento do concreto, deixando as ferragens expostas e propiciando às reações químicas e físico-químicas com o meio.

O maior risco associado à corrosão é a perda de estabilidade estrutural. Por motivos de execução e por falta de impermeabilização eficiente, o concreto é exposto e isso acaba expondo também as armaduras. Em função disso, as ferragens entram em processo de oxidação, perde seção e consequentemente perde a sua capacidade de resistência aos esforços solicitantes.

Manifestação	Prevenção	Correção
Corrosão das armaduras	<ul style="list-style-type: none"> - Cobrimento adequado do concreto. - Melhorar a qualidade do concreto (adições minerais, pozolânicas). - Controle da relação água/cimento 	<ul style="list-style-type: none"> - Conhecer nível de oxidação e área de aço comprometida. - Substituir barras comprometidas. - Reforçar estrutura.
Desplacamento do concreto	<ul style="list-style-type: none"> - Polimento do concreto para retirar a superfície áspera. Evita-se a superfície mais lisa, evita-se que partículas se desagreguem da estrutura com o passar do tempo. Concreto de qualidade, adensamento correto, aditivos, impermeabilizante. 	<ul style="list-style-type: none"> - Realizar um corte na estrutura para remover o concreto deteriorado, realizando escoramentos adequados. O corte deve ser feito quando houver corrosão ou concreto segregado, devendo garantir não só a retirada integral do concreto degradado, além das barras em meio alcalino (Souza e Ripper, 1998).

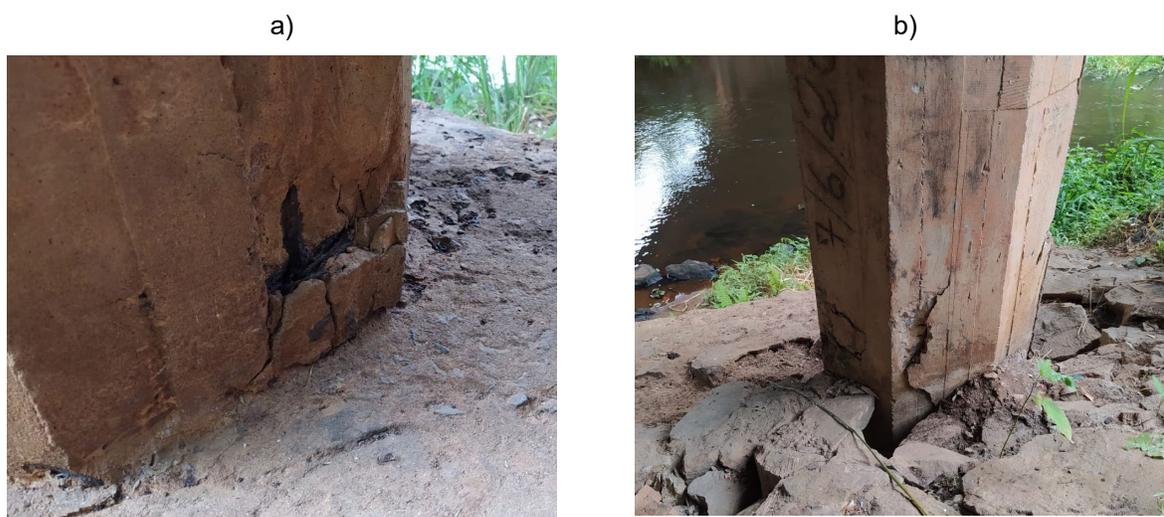
O problema de desagregação ocorre com a perda da função ligante do cimento, ocasionando deslocamento ou lascamento de parte da camada de cobertura do concreto que é facilmente identificável, pois deixa a armadura exposta. Deve-se detectar o problema antes dessa fase. Neste processo há a expansão do aço a partir da corrosão e, consequentemente, isso acarreta a ruptura do concreto por tração. Todos os pilares de sustentação da estrutura possuíram esta manifestação patológica, conforme a Figura 3.

Figura 3- Deslocamento do concreto de cobertura da armadura a) e b) detalhes do deslocamento na base do pilar.

As causas são muitas, pode-se destacar a movimentação de fôrmas e também o transporte incorreto do concreto, corrosão ou calcinação, ataques biológicos, carbonatação, perda de aderência e desgaste.

Ocorre também a partir de uma reação provocada pela umidade na região do material, essa reação, de acordo com Aguiar (2006), surge a partir das mudanças nas propriedades, devido à ação de microrganismos levados para o interior do mesmo. O principal risco do deslocamento do concreto, é a perda da capacidade de resistir aos esforços solicitados (Ripper, 1998).

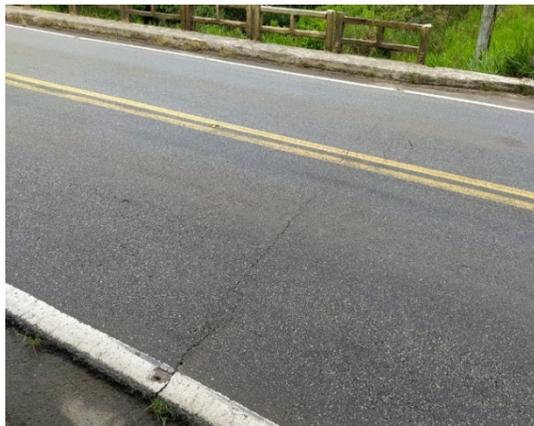
As trincas no pavimento da ponte no sentido transversal ao fluxo de automóveis podem estar associadas à variação térmica. De acordo com Giammusso (1992), as fissuras ou trincas no pavimento são influenciadas pela variação da temperatura, da insolação, do vento e da água. Os efeitos podem variar de acordo com o material da estrutura e da carga imposta.

A sobrecarga em excesso pode causar recalque fazendo com que a trinca ocorra. Na Figura 4, observa-se uma trinca transversal na pista de rolamento na mesma direção da linha final do guarda-corpo e do aparelho de encontro.

Figura 4. Trincas no pavimento asfáltico.

As fissuras ou trincas trazem riscos para a segurança da ponte e torna a estrutura mais suscetível a passagem de água, propiciando surgimento de outras patologias. No caso da trinca do pavimento, pode resultar na infiltração da água de chuva e o contato com elementos da estrutura, aumentando a possibilidade de ocorrência de corrosão de armaduras.

Manifestação	Prevenção	Correção
Fissuras ativas	Eliminar as causas das fissuras, transformando as fissuras ativas em inativas, facilitando o tratamento da estrutura.	-Antes da correção efetuar o reforço estrutural e o reforço de fundações. Segundo Mazer (2008), é impossível eliminar as fissuras ativas, dessa forma, realiza-se o tratamento fazendo a vedação das fissuras aplicando poliuretanos ou de compostos à base de betume, não permitindo o acesso dos agentes agressivos.
Fissuras inativas	- Controle de qualidade do concreto;	- Deve-se realizar o alargamento da fissura em formato V, depois limpar o local e finalmente preencher a superfície com a aplicação de resina epóxica ou de argamassa. Dnit (2010).
Obstrução de drenos	- Quantidade suficiente de orifícios de drenos para o escoamento das águas pluviais no pavimento e limpar os dispositivos de drenagem frequentemente (Laner, 2001).	-Realizar desentupimento ou substituição dos canais por onde ocorre a drenagem.

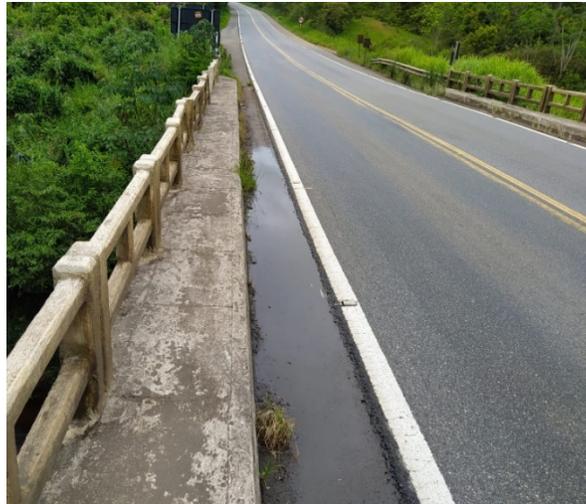
De acordo com Laner (2001) as falhas no sistema de drenagem são fatores que influenciam na degradação do concreto armado. Nesse caso, é fundamental evitar que a água fique acumulada em pontos críticos como, por exemplo, encontros de apoio de vigas, encontros com tabuleiros, na pista de rolamento e nos aparelhos de apoio.

Na Figura 5 é percebido que no sentido longitudinal da ponte, há uma grande quantidade de água acumulada entre o pavimento e o passeio.

Figura 5. Água acumulada no acostamento.

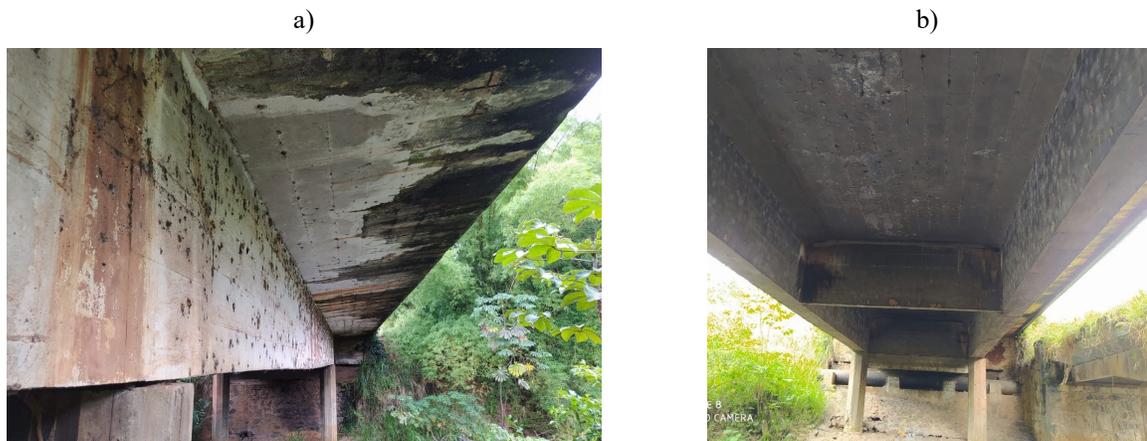
As manchas são formadas em superfícies de materiais como concreto ou argamassa por serem materiais porosos e com certa rugosidade, são capazes de absorver água com sujeira. Na superestrutura da ponte são encontradas várias manchas provocadas por sujeira e umidade, conforme Figura 6.

Figura 6. Manchas a) vista lateral, das vigas principais e lajes, b) vista inferior da laje (mancha esbranquiçada) e vigas transversais (mancha escura).

Manchas	- Impermeabilizando corretamente a estrutura. - Construindo pingadeiras.	-Remoção mecânica das eflorescências, que consiste em sua eliminação na superfície porosa por meio de escovas; -Remoção dos materiais contaminantes e permite a eliminação oriunda dos sais contaminantes -Aplicação de rebocos, que é um procedimento frequente na reparação de construções. Puim (2010).
Manchas vermelhas	- Evitar infiltração de água de chuvas da rede de drenagem. - Proteger a armadura com cobrimento de concreto adequado.	Dnit (2010) deve ser tratado consistindo na extração da parte deteriorada, recomposição por um concreto de maior qualidade e utilizando um revestimento para proteger contra a corrosão.

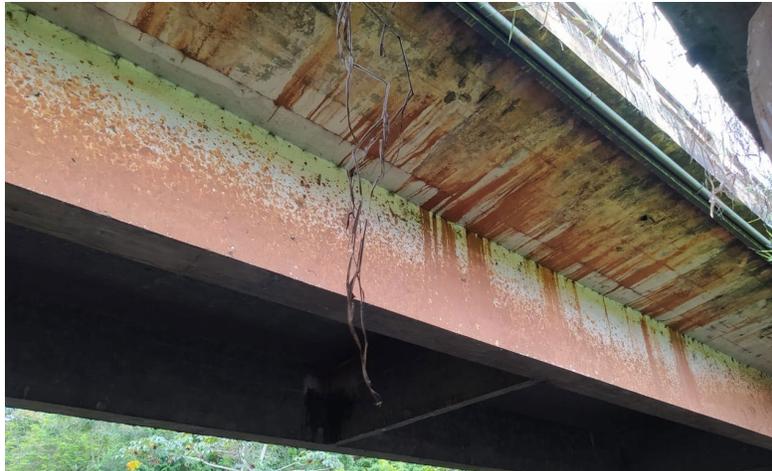
Figura 7. Manchas avermelhadas causadas por corrosão de armaduras.

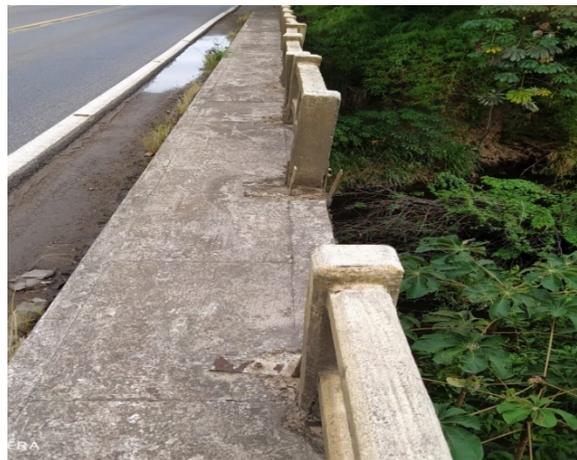
A falha na execução dos guarda-corpos permite que o processo de degradação de seu material seja mais rápido impossibilitando de oferecer segurança aos transeuntes. A causa principal desse tipo de patologia está relacionada com as colisões de veículos. Atrélado a isso, o material já degradado fica exposto às intempéries do tempo, o que acelera ainda mais o processo de degradação.

Na ponte estudada percebe-se falhas desses elementos do lado esquerdo da estrutura, representada na Figura 8, sentido Santo Antônio de Jesus, Bahia.

Figura 8. Falha no guarda-corpo.

Manifestação	Prevenção	Correção
Fallhas no Guarda-Corpo	- Controle no processo construtivo. - Manutenções rotineiras.	-Realizar o picoteamento da estrutura que ficou intacta para engastar a armadura de reparo, podendo utilizar concreto com baixo fator água/cimento, além de introduzir agentes plastificantes para moldagem. -Substituir os elementos que já existem por novos.
Erosão nos encontros	- Fazer a compactação do solo de forma adequada para que não haja desmoronamento. - Controle da qualidade do concreto.	- O concreto erodido deve ser retirado até atingir uma camada que esteja em boas condições. A remoção somente deverá ocorrer depois de verificada a estabilidade do elemento estrutural da obra, (DNIT, 2010).

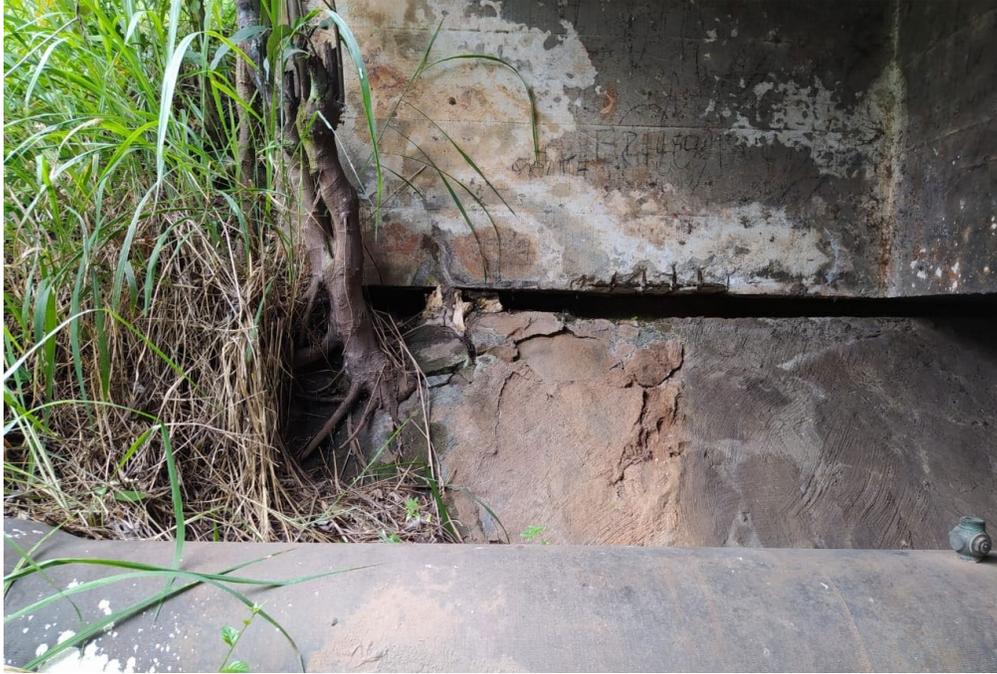
De acordo com o Manual de Inspeção de Obras-de-Arte Especiais do Departamento Nacional de Estradas de Rodagem (BRASIL, 1994) pode ocorrer a degradação biológica dos materiais das pontes, sendo uma delas a causada por raízes de vegetação. Conforme se nota na Figura 9, as raízes têm a capacidade de desagregar o concreto devido a tensões de tração geradas com o crescimento das raízes.

Figura 9. Ação da vegetação no encontro.

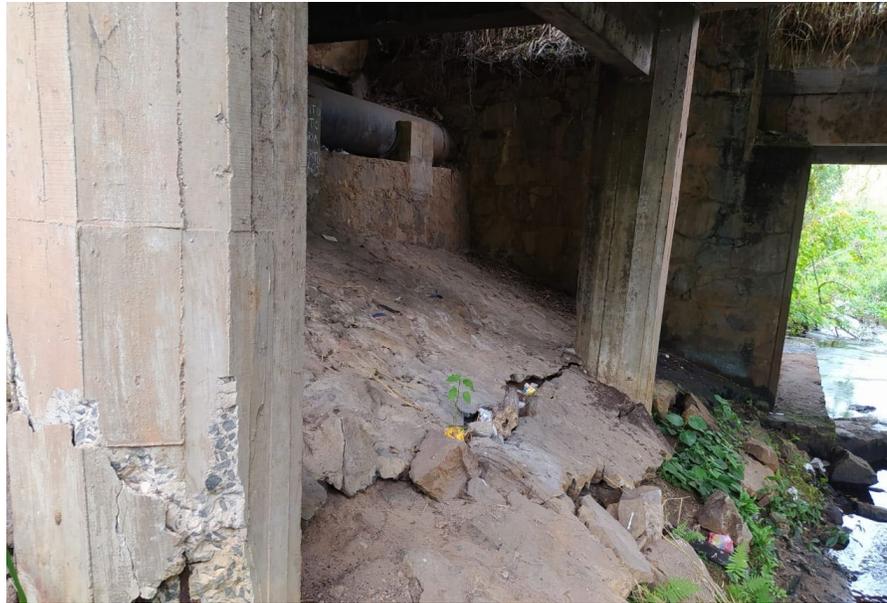
Relata-se que graves problemas em pontes podem ocorrer de danos no encontro, especialmente quando há erosão ou deposição no leito do rio a longo prazo; erosão generalizada junto à ponte e fossa de erosão em torno dos pilares e encontros (Vitório, 2007).

A ação das fortes enchentes aumenta a pressão dinâmica transversal imposta aos encontros e pilares, e os impactos da destruição podem ser maiores de acordo com a geometria do elemento estrutural, dessa forma, o poder de enchentes é somado com as possíveis falhas no projeto e a forma geométrica dos elementos que compreendem a ponte (Vitório, 2015).

Figura 10. Processo de Erosão do encontro.
