Manifestações patológicas em uma residência do programa habitacional em Santo Antônio de Jesus- BA.

A. Barboza^{1*}, L. Farias², L. De Sousa^{3*}

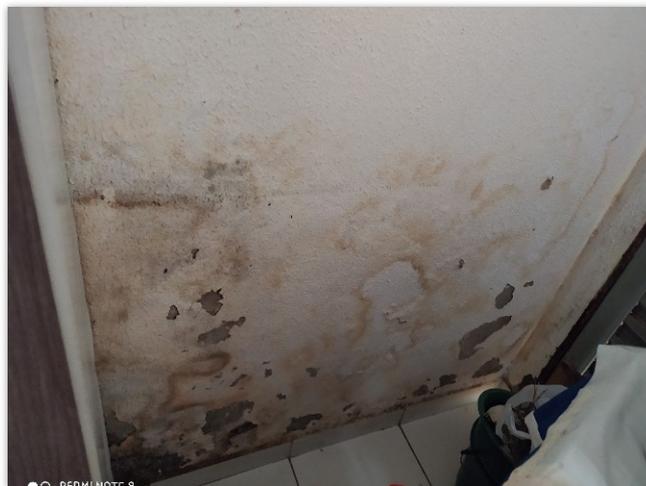
Figura 3- Manifestação patológica 01.

Na Figura 3 foi identificada a manifestação patológica 01, na qual foram notadas bolhas, manchas de umidade ascendente por capilaridade e saponificação. Esta patologia foi analisada na Tabela 1.

| Manifestação encontrada na parede externa a cozinha e interna ao banheiro |
| Manifestações detectadas / Diagnóstico: Bolhas, manchas de umidade ascendente por capilaridade e saponificação |
| Possível causa: Umidade na superfície, tinta não apropriada ao ambiente de uso, ou utilizada sem observaro período de cura do reboco ou revestimento. |

Quando se trata de saponificação, Polito (2006) relata que esta reação ocorre devido ao material cimentício possuir alcalinidade (pH alcalino em função do teor de cálcio), friabilidade (facilidade de desagregar ao sofrer fricção) e aptidão a absorver e reter umidade. Segundo o qual os álcalis são as raízes de parte vultuosa dos problemas entre o substrato e a pintura.

Para Roque (2006, p. 46), “a umidade ascendente existente nas alvenarias é gerada na absorção da água presente no solo através de elementos construtivos, tais como; fundações, vigas baldrame e lajes térreas (radiers)”.

| Sugestão de terapêutica adequada: Sanar a fonte de umidade incidente na alvenaria. Remover todo o reboco até a alvenaria, sobre as superfícies em alvenaria promover um chapisco no traço 3:1 (areia/cimento), aditivado adesivo impermeabilizante, nivelar e aguarda a cura. Após a cura, aplicar um impermeabilizante cimentício de base acrílica com consumo mínimo de 3kg/m ² . Após a última demão do impermeabilizante, aplicar um chapisco novamente, aguardar a cura e aplicar um novo reboco e finalizar com o revestimento. |

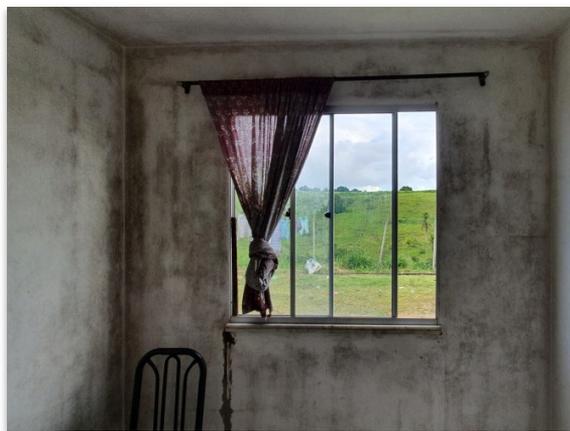
Figura 4. Manifestação patológica 02.

Na Figura 4 pode-se identificar a presença de mofo nas paredes (manifestação patológica 02), cuja análise se encontra na Tabela 2.

| Descrição por inspeção visual: Manifestação encontrada na parede interna do quarto. |
| Manifestações detectadas / Diagnóstico: Manchas de mofo na superfície da parede, principalmente nas junções das paredes e teto. |
| Possível causa: Umidade superficial, infiltrações provenientes do exterior da parede, falta de ventilação iluminação eficazes. |

O mofo é uma classe da patologia que provoca alterações na superfície da parede, requisitando, na maior parte dos casos, a restauração ou inclusive a necessidade de substituição de todo revestimento, causando elevados custos de recuperação (Souza, 2008). Para Cechinel et al., (2011), o mofo é causado pela umidade proveniente da infiltração, visto que os fungos necessitam de água para se reproduzirem. Na alvenaria, nota-se a manifestação do mofo quando se evidencia o surgimento de manchas e escurecimento da superfície.

| Sugestão de terapêutica adequada: Sanar as causas que possam ter contribuído para o desenvolvimento da patologia. Impermeabilizar a área externa à parede com a manta líquida impermeabilizante, em no mínimo duas demãos, não aplicar sobre base quente. Remover todo o reboco até a alvenaria, sobre as superfícies em alvenaria promover um reboco no traço 1:2:6 (cimento/cal/areia), aditivado adesivo impermeabilizante, nivelar e aguardar a cura. |

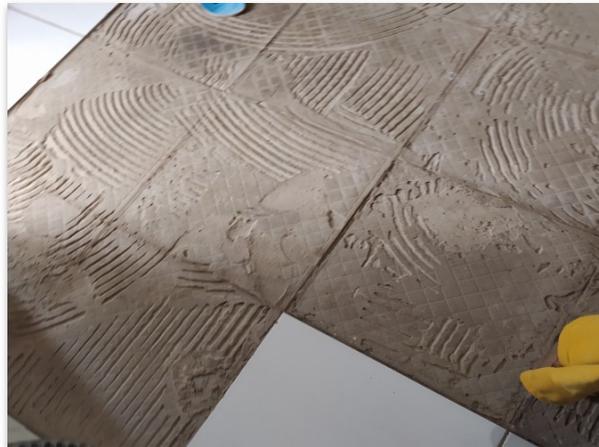
Figura 5. Manifestação patológica 03.

Na Figura 5 foi identificada a manifestação patológica 03 que se trata de deslocamento do piso cerâmico, esta patologia foi analisada na Tabela 3.

| Manifestação encontrada no revestimento do chão da sala. |
| Manifestações detectadas / Diagnóstico: Desplacamento de piso cerâmico e perda de aderência. |
| Possível causa: Assentamento incorreto, dosagem incorreta da argamassa de assentamento, movimentação do substrato (solo), falta de juntas de dilatação e movimentação no revestimento. |

De acordo com Campante e Sabbatini (2001, p. 9-10), “grande parte das ocorrências de patologias em revestimento cerâmico pode ser conferida à falta de compreensão e conhecimento das interações entre seus diferentes componentes”. Tal falta de compreensão está relacionada às deficiências no conhecimento técnico de todo o processo construtivo, tais quais; mão de obra desqualificada, falta de assistência técnica por parte dos fabricantes e a falta de cumprimento das normas vigentes e das orientações do manual do fabricante anexo aos materiais.

A perda de aderência sintetiza um processo causado por falhas e rupturas na área de interação entre as camadas do revestimento cerâmico, ou meio a base e o substrato (estrutura, contrapiso etc.). Essa perda de aderência manifesta-se a modo que as tensões que surjam ultrapassem a capacidade de aderência das ligações (Barros et al., 1997).

| Sugestão de terapêutica adequada: Sanar as causas que possam ter contribuído para o desenvolvimento da patologia. Em seguida remover todo o revestimento e limpar bem a superfície com escova de fio de aço. Feito isso deve-se verificar o estado do contrapiso, observando se o mesmo está se desagregando e se está apto ao novo revestimento, em caso positivo fazer o reassentamento do piso, atentando-se ao procedimento correto do mesmo, utilizar argamassa própria ao tipo do piso e executar as juntas de dilatação especificadas no manual do fabricante do revestimento. |

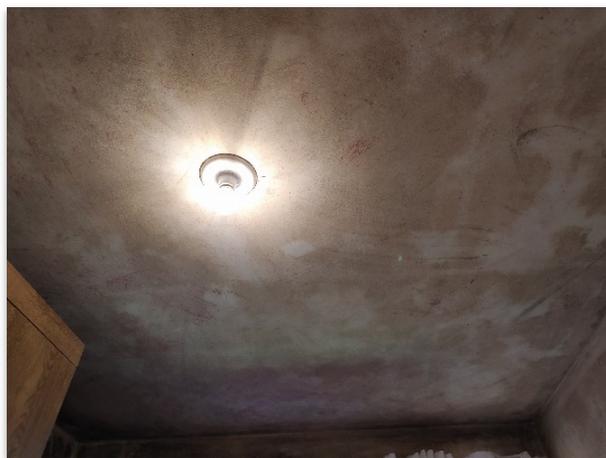
Figura 6. Manifestação patológica 04.

Na Figura 6 foi identificada a manifestação patológica 04, correspondendo a manchas proveniente de fungos e microrganismo sendo analisada na Tabela 4.

| Manifestação encontrada no teto do quarto. |
| Manifestações detectadas / Diagnóstico: Manchas provenientes de Mofo e microrganismos. |
| Possível causa: Umidade do ar ambiente, falta de ventilação efetiva, falta de incidência de calor e luz natural. |

Gertis, Erhorn e Reiss (1999) e Sedlbauer (2001) relatam que as condições ideais para o crescimento do mofo são: umidade relativa do ar acima de 80% com temperaturas superficiais superiores a 20 °C e ventilação precária, sendo estas as condições mínimas para a proliferação de várias espécies de bolor de modo geral (sem diferenciar as espécies).

| Sugestão de terapêutica adequada: Sanar as causas que possam ter contribuído para o desenvolvimento da patologia. Em seguida remover todo o revestimento e limpar bem a superfície. Feito isto deve-se realizar a pintura com a tinta acrílica bactericida, esta irá inibir a umidade e a proliferação de fungos e bactérias causadoras do mofo. |

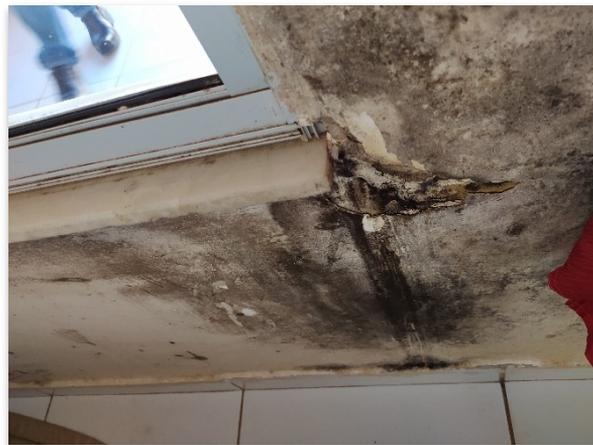
Figura 7. Manifestação patológica 05.

Na Figura 7 foi identificada a manifestação patológica 05 que corresponde a manchas provenientes de bolor e microrganismo. Foi feita uma análise na Tabela 5.

| Manifestação encontrada na parede da fachada da casa. |
| Manifestações detectadas / Diagnóstico: Manchas provenientes de bolor e microrganismos. |
| Possível causa: Umidade do ar ambiente, falta de ventilação efetiva, má execução da soleira de granito e da pingadeira. |

Os bolores instituem o crescimento de fungos sobre os substratos, de acordo com Shirakawa (1995). O mesmo autor reitera que a formação de bolor possui suas principais causas extrínsecas ao material, e com relação direta ao aumento de umidade tanto interna quanto externa da edificação. A exemplo, a umidade ascendente por capilaridade, infiltrações, vazamentos, alta umidade relativa do ar e condensação de vapores em ambientes confinados.

| Sugestão de terapêutica adequada: Sanar as causas que possam ter contribuído para o desenvolvimento da patologia. Após isto remover todo o revestimento e limpar bem a superfície. Em seguida deve-se realizar a pintura com a tinta acrílica bactericida, esta irá inibir a umidade e a proliferação de fungos e bactérias. Executar a colocação correta da soleira e da pingadeira. |

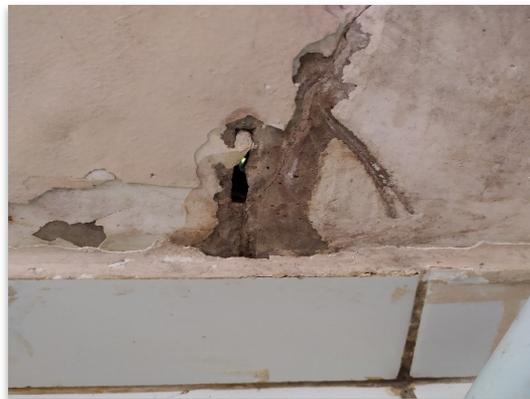
Figura 8. Manifestação patológica 06.

Na Figura 8 foi identificada a manifestação patológica 06, identificada como rachadura na estrutura. A análise desta manifestação é apresentada na Tabela 6.

| Manifestação encontrada próximo ao rodapé da casa. |
| Manifestações detectadas / Diagnóstico: Rachadura na estrutura / ninho de concretagem |
| Possível causa: Falta de vibração do concreto, lançamento do concreto em altura acima de 2 m. |

Ninhos são vazios nas peças de concreto provenientes de má vibração, falha no transporte do concreto e erros na concretagem que impedem que a argamassa preencha todos os locais dentro da forma, deixando espaços vazios entre os agregados. Os ninhos de concretagem reduzem a seção transversal da peça e facilitam a entrada de agentes agressivos, estes por sinal agridem a estrutura reduzindo sua resistência gradativamente (Sena, et al., 2020; Ripper; Souza, 1998).

A NBR 14931 (ABNT, 2004) prevê que imediatamente após o lançamento o concreto deve ser vibrado de forma contínua e energética, com equipamento adequado à sua consistência. O adensamento deve ser acurado, a fim de que o concreto ocupe toda a forma. Durante o processo de adensamento deve-se cumprir os cuidados necessários para que não se formem ninhos ou ocorra a segregação dos materiais.

| Sugestão de terapêutica adequada: Sanar as causas que possam ter contribuído para o desenvolvimento da patologia. Em seguida limpar toda a superfície utilizando escova de aço, remover pedaços que venham a ser segregados, feito isso confeccionar uma forma e encher os espaços vazios com concreto ou argamassa de alta resistência, obedecendo as recomendações do manual do fabricante e vibrar ou apiloar a massa para obter o adensamento ideal. |
