ANÁLISE E QUANTIFICAÇÃO DA DEGRADAÇÃO DE FACHADAS POR MEIO DE FATORES DE DANOS

O conhecimento e a quantificação de danos em fachadas contribuem consideravelmente na melhoria de edificações e reparo de degradações, o presente estudo busca mensurar a degradação das fachadas de um prédio, situado em Belém-PA, através do método de Fator de Danos e do Fator Geral de Danos. Os resultados mostraram os níveis de degradação que cada fachada possui e observou-se que essa metodologia se mostrou eficaz, expressando quais patologias são mais recorrentes e que a orientação delas influencia diretamente no surgimento de manifestações patológicas.

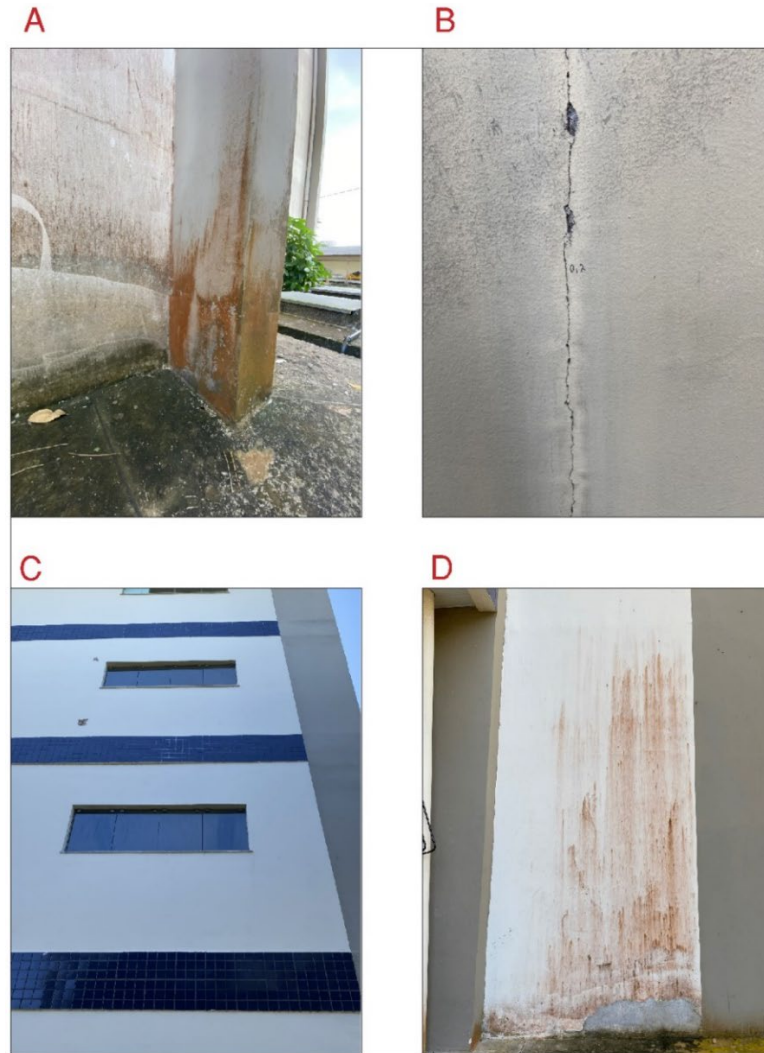
Figura 2. Fotografias de manifestações patológicas encontradas na inspeção: (A) manchamento causado por agente biológicos; (B) fissuras; (C) eflorescência nas cerâmicas e danos no reboco; (D) manchamentos e descolamento da pintura.

O levantamento realizado no prédio deixou claro que a manifestação patológica mais visível são os manchamentos, que causam a formação de biofilme com manchamentos em tons de verde, vermelho e preto, porém também são perceptíveis o surgimento de fissuras e microfissuras, essas primeiras atingindo somente a camada da pintura, enquanto a segunda atingindo também a argamassa, comportamento similar ao analisado e discutido Thomaz (1989).

A eflorescência também foi detectada, porém somente nas áreas com revestimento cerâmico, criando manchas de coloração branca no rejunte e às vezes sobre a cerâmica. Outras manifestações presentes foram os danos ao reboco e o descolamento da camada de pintura, entretanto, apareceram em proporções bem menores que as anteriores.

Uma alta proliferação de biofilme apresentam um enorme risco a saúde dos usuários, pois é composta de agentes biológicos que em sua maioria são danosos ao ser humano, e grandes áreas de fachada com a presença desses agentes facilita sua contaminação, seja pelo toque ou pelo ar.

A fachada Oeste apresenta pequenos danos no revestimento argamassado (Figura 2C), sendo estes pontuais e provavelmente foram causados na execução ou por alguma intervenção posterior.

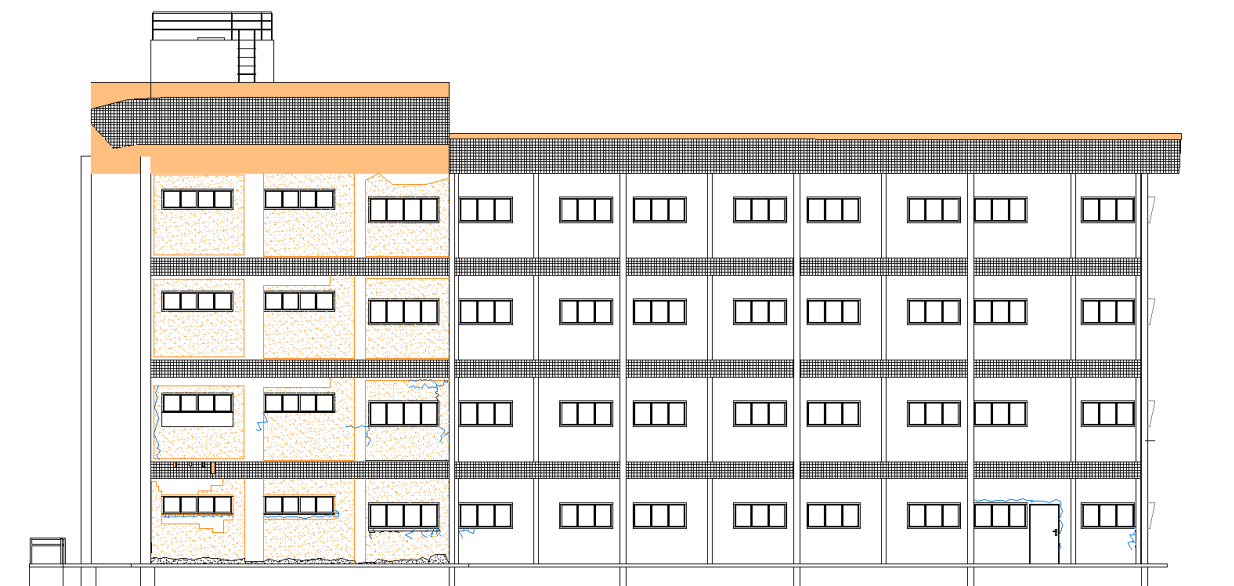
Figura 4. Mapa de danos da fachada Norte.

O mapa de danos da fachada Norte (Figura 4) representa a presença de microfissuras, manchamentos e eflorescência. Esta é uma das fachadas com maior presença de manifestações patológicas, e isso se deve provavelmente pela chuva dirigida, a direção do vento na região de Belém do Pará de acordo com o programa Sol-Ar, é predominantemente vinda da direção nordeste (Lamberts et.al., 2021).

A maior presença do manchamentos em determinado setor da fachada se deve ao fato dessa região não apresentar proteção suficiente quanto a chuva, ou seja, a falta de elementos arquitetônicos para diminuir a incidência da umidade sobre a fachada é a principal responsável por essa diferença (Melo-Junior, 2010). A região mais à direita possui elementos verticais e horizontais que funcionam como brises, diminuindo a incidência do sol e da chuva sobre essas fachadas (Poyastro, 2011), os elementos nada mais são que lajes e pilares projetados para fora da fachada. A Figura 5 apresenta uma fotografia da fachada Norte onde é possível visualizar a falta de detalhes arquitetônicos na região manchada, enquanto a outra região se mantém mais protegidas pelos elementos verticais e horizontais da arquitetura.

Erros construtivos também foram encontrados, os mais comuns foram nos peitoris, havia uma falta de uniformidade no assentamento, onde praticamente todos apresentavam algum erro, como falta de inclinação adequada, projeção para fora da parede e/ou comprimento além das janelas insuficientes, causando muita concentração de manchamentos nos cantos inferiores dessas esquadrias, bem como um aumento de microfissuras nessas regiões.

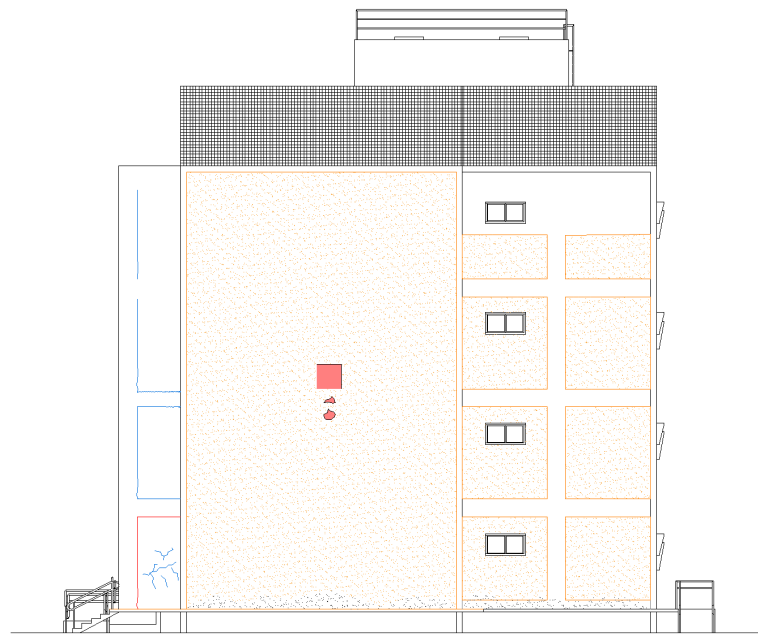
Figura 6. Mapa de danos fachada Leste

A fachada Leste também é a que sofre maior incidência da chuva dirigida, juntamente a fachada posicionada para a direção Norte. O mapa de danos (Figura 6) ilustra a área de manchamento devido a umidade, e é perceptível manchamentos sobre os elementos estruturais de intensidade bem menores que na alvenaria argamassada. Isso ocorre provavelmente devido à quantidade de poros bem menor do concreto estrutural. Devido a isso é formado esse padrão de manchamento na região mais à direita da fachada. O mesmo não ocorre na região mais central da fachada, essa região é mais projetada que a anterior, então a incidência da chuva tende a ser maior, neste caso a chuva pode ter facilitado o manchamento sobre os elementos estruturais, ou carregado a sujidade das áreas de alvenaria argamassada para os elementos estruturais.

Nesta fachada, também são perceptíveis descolamentos de pintura e massa na região central da fachada, aparentemente essa região estava fragilizada por erros construtivos e teve uma alta degradação mais localizada. Além disso, na região mais à direita desta fachada, aparecem fissuras e microfissuras em um padrão específico, indicando que são provenientes de uma diferença de deformação entre os elementos estruturais e a alvenaria utilizada para o fechamento dos vãos. É importante mencionar que este detalhe arquitetônico não foi construído como estava no projeto (Figura 7), a mudança durante a obra pode ter ocasionado problemas como a falta ou má instalação de uma amarração entre a alvenaria e os elementos estruturais, causando essas manifestações.

apresenta o maior valor de FGD, correspondendo a 28%, ou seja, apresentando altos níveis de degradação.

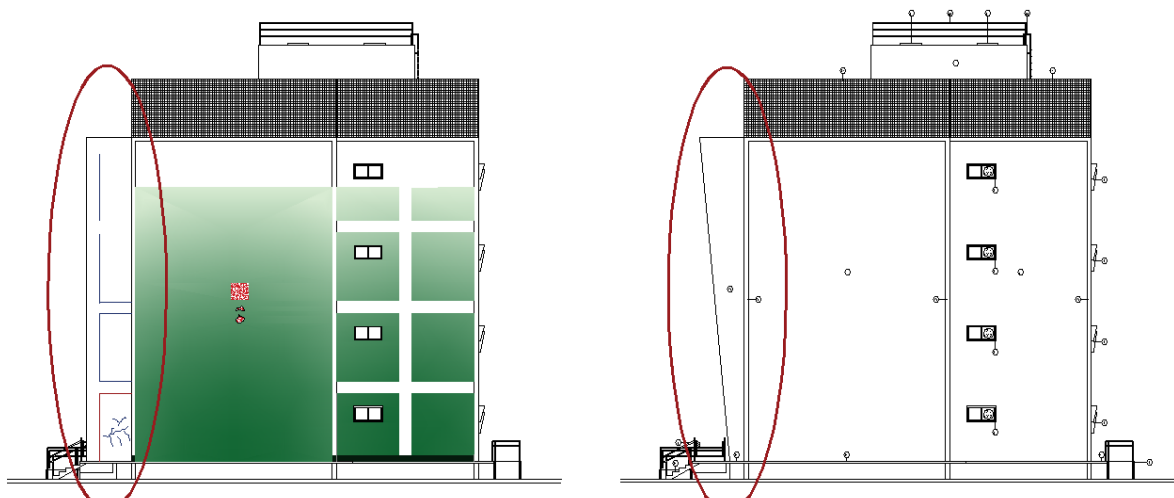
As comparações entre o projeto original e o construído deixam perceptível algumas modificações que não foram registradas, como detalhes arquitetônicos modificados e grades em janelas e fechamentos de vãos que não foram especificadas em projeto. Os impactos dessas mudanças serão discutidos com mais detalhes posteriormente.

Figura 7. Comparação entre o construído e o projeto respectivamente.

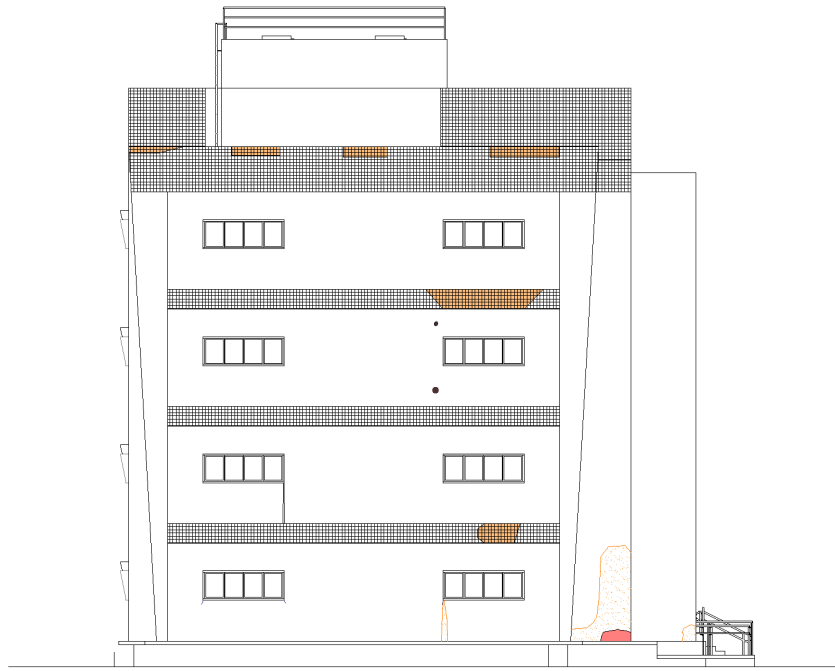
Figura 8. Mapa de danos fachada Oeste.

As fachadas Oeste e Sul (Figura 8 e 9), apresentam manifestações patológicas similares às anteriores, porém em menores quantidades, o que era esperado, devido a menor incidência de chuva dirigida. Mesmo assim, a falta de elementos construtivos que diminuam a incidência da chuva ainda é necessária em algumas regiões que apresentam manchamentos e eflorescência, além disso são perceptíveis os mesmos erros de execução no assentamento dos peitoris das janelas.

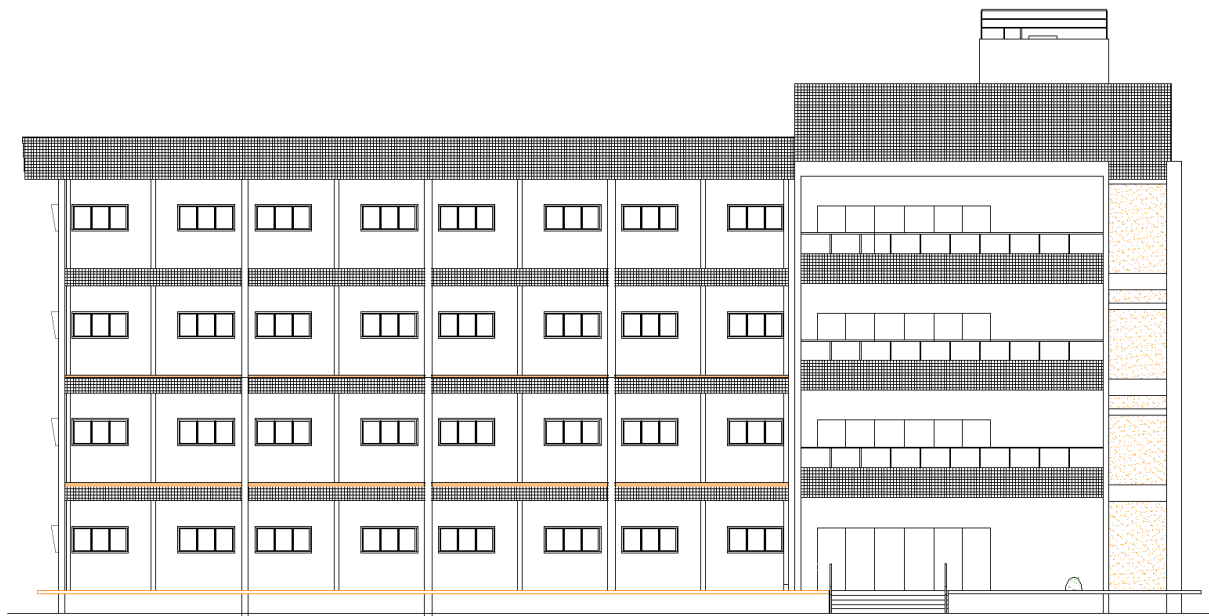
Figura 8. Mapa de danos fachada Sul

A fachada Sul apresenta maiores manchamentos na região mais à direita, pois é a única região que não apresenta nenhum detalhe arquitetônico que diminua a incidência da chuva, causando um manchamento quase que contínuo sobre toda sua extensão, com exceção dos elementos estruturais, que nesse caso são as vigas dos pavimentos e vigas da escada.
