## Identificação de manifestações patológicas em unidade educacional de Castro Alves – BA: um estudo de caso

Foi realizado um estudo de caso em uma unidade educacional com 12 salas padrão Fundo Nacional de Desenvolvimento da Educação (FNDE) (Figura 1), no município de Castro Alves-BA, possui 3.228,08 m<sup>2</sup> de área construída, distribuídas em blocos, conforme a Figura 2.

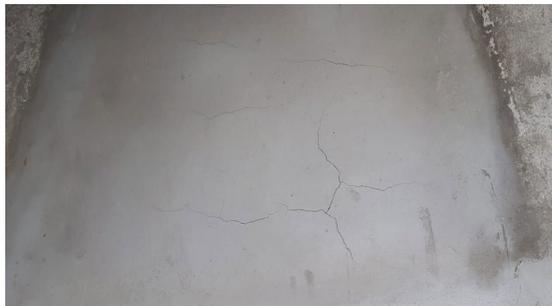
A fissuração mapeada (Figura 4) foi encontrada em algumas alvenarias, esta manifestação é resultante do processo de retração da argamassa de revestimento ao perder água. Em geral, estas fissuras podem surgir de dilatação devido à ação térmica e hidros cópica no revestimento.

Figura 4. Fissuras mapeadas na argamassa na parede externa do bloco F.

A depender da qualidade da argamassa, um traço inadequado ou ausência do processo de cura pode resultar em fissuras de retração que podem ser agravadas por efeitos térmicos (Farias et al., 2017, Oliveira et al. 2019). Ao consultar Thomaz (1989), percebe-se que a retração causa diminuição do volume do material o que leva ao surgimento de fissuras. Contudo, trata-se de uma manifestação patológica não relacionada a problemas estruturais (Farias et al., 2017).

Fissuração mapeada	- Novo revestimento empregando adesivo base acrílica ou base epóxi como ponte de aderência; - Colmatar as fissuras com estucamento.	-Melhorar a cura; -Melhorar o acabamento - Controle do excesso de água de amassamento.	Thomaz (1989), Souza; Ripper (1998), Zanzarini (2016).
Fissura em pilar	- Retirar o concreto afetado e produtos da corrosão; - Repor a seção original da armadura; - Se houver agentes agressivos, efetuar a correção com primer para proteção da armadura; - Aumentar a seção do pilar; - Aplicar revestimento de proteção.	- Dimensionar corretamente o pilar de acordo com a sobrecarga; - Controle de qualidade da concretagem; -Garantir cobrimento adequado.	Brito (2017)

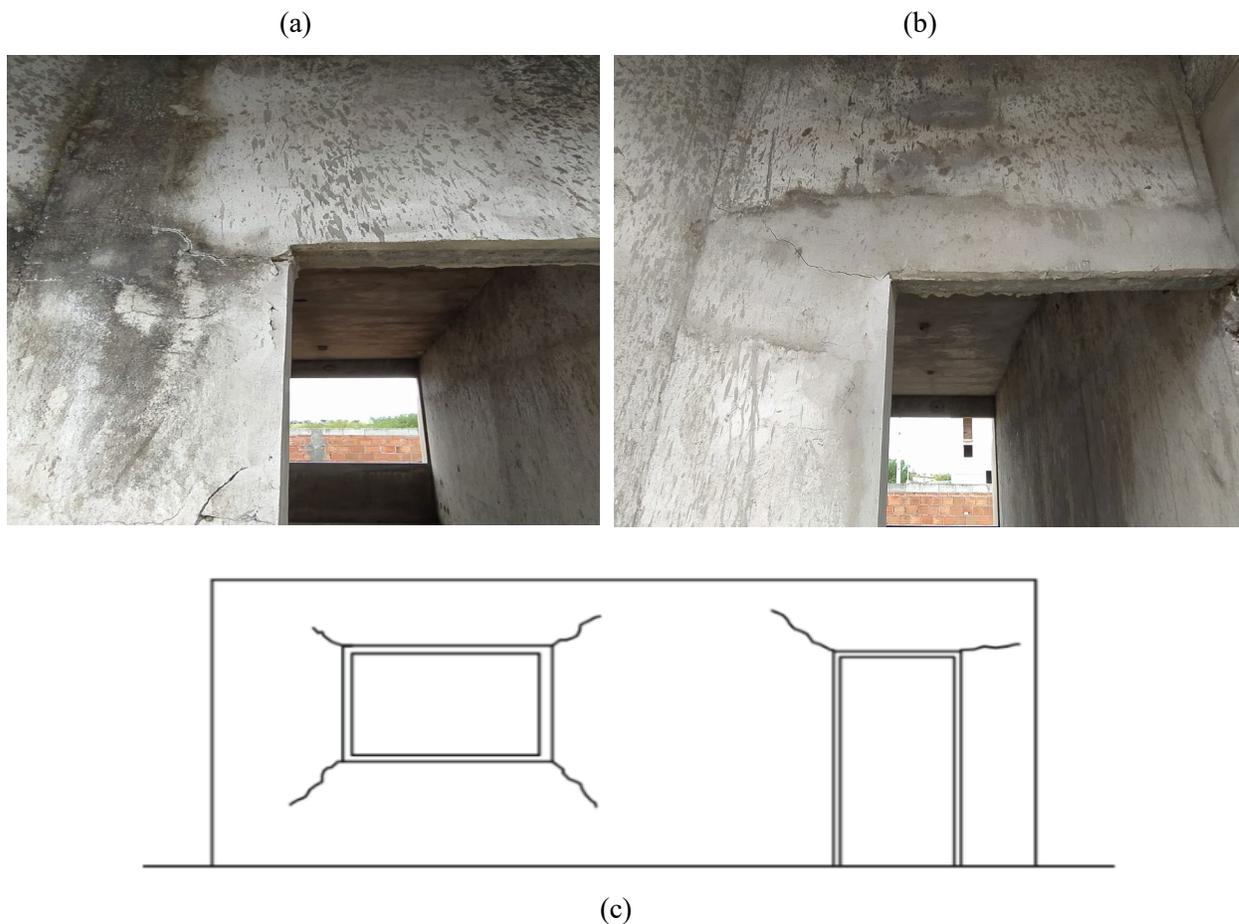
Nas aberturas de vãos nas alvenarias para portas e janelas foram encontradas trincas, Figura 5 (a) e (b), ocasionadas pelo acréscimo de tensões nas áreas ao lado da abertura onde há alvenaria. O surgimento destas trincas tende a ocorrer com inclinações de 45° nos cantos das aberturas.

Figura 5. Trincas no canto das aberturas da porta devido à sobrecargas na alvenaria a) e b), representação de fissuras ou trincas de acordo com Thomaz (1989).

Na Figura 5 (c) é representado um modelo teórico de padrões de fissuras por ausência de vergas (vigas de pequenas dimensões contendo reforço de aço localizadas acima de aberturas de janelas ou portas) e contravergas (vigas de pequenas dimensões contendo reforço de aço localizadas abaixo de aberturas da janela).

O surgimento de fissuras próximas as aberturas, segundo Thomaz (1989) deve-se a sobrecarga causada por carregamentos de compressão excessivos a partir dos vértices da abertura. A NBR 8545 (Associação Brasileira de Normas Técnicas, 1984), informa que as vergas e contravergas devem exceder a largura do vão de pelo menos 20 cm de transpasse para cada lado e ter altura mínima de 10 cm. A execução incorreta deste elemento, não respeitando as dimensões mínimas ou a ausência dele é a principal causa do surgimento de fissuras ou trincas próximas as aberturas para esquadrias.

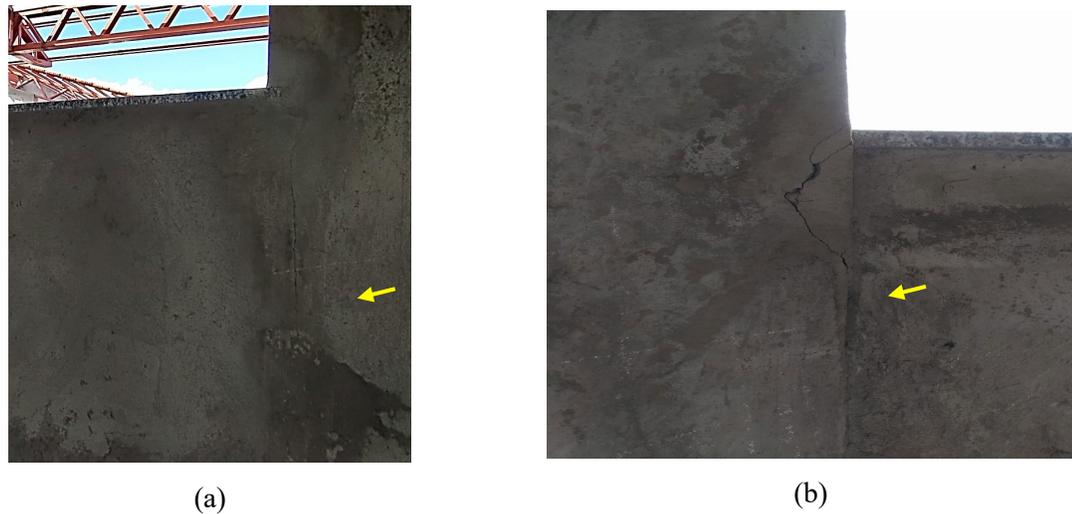
Figura 6. Trincas e manchas de fluxo de água no peitoril da janela (a) e (b).

A trinca na extremidade inferior da janela e manchas de umidade foram observadas na argamassa de revestimento evidenciadas na Figura 6. As trincas na parte inferior das janelas se relacionam à ausência de contraverga ou na execução inadequada desta. Além disso, se houver maior exposição a água, aumenta-se os riscos de formação de fissuras e trincas geradas pela corrosão da armadura da contraverga, se esta for construída. A ausência de vedação das aberturas durante o período em que a construção foi interrompida pode ter favorecido a incidência de água e surgimento de manchas.

Os peitoris são detalhes arquitetônicos que também tem a função de não permitir o escoamento de água de chuva pela parede, logo a instalação inadequada por erro de execução, a exemplo de inclinação incorreta podem causar problemas na região localizada. De acordo com Thomaz (1989) deve-se substituir peitoris e executar de forma adequada.

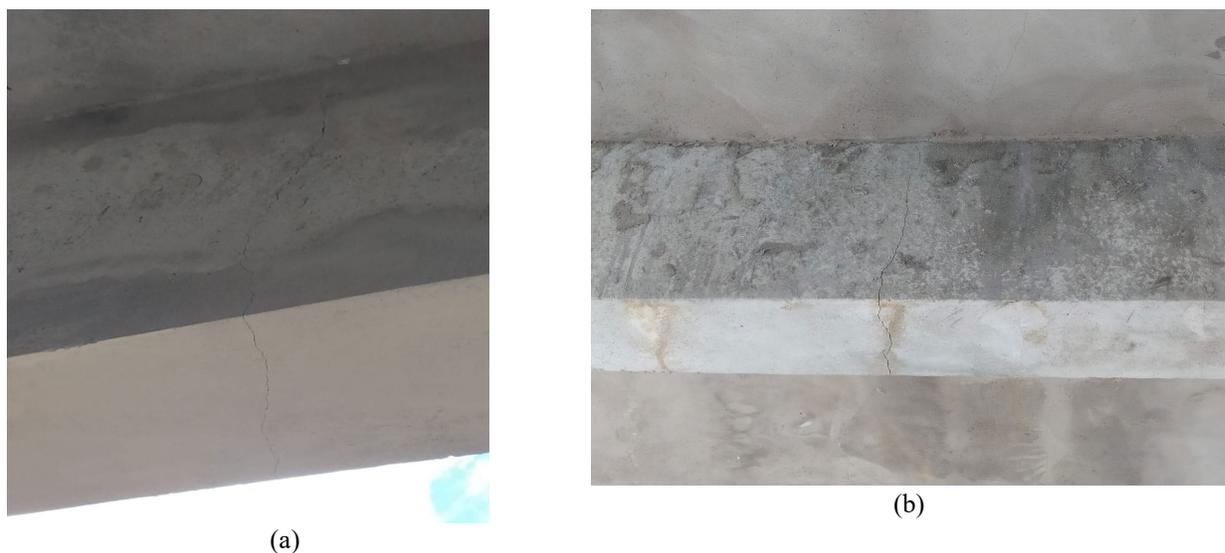
Em relação a elementos estruturais em concreto armado, observa-se na viga (Figura 7) a formação de uma trinca que pode ser resultante da movimentação da viga, devido à variação de temperatura e umidade do ambiente externo. A ocorrência destas fissuras ou trincas pode estar relacionada à corrosão do aço do estribo, inferindo-se pelo posicionamento da fissura e manchas com coloração de ferrugem. Em casos de fissuras inferiores a 0,3 mm é indispensável tratamento (Helene, 1992).

Figura 7. Fissura localizada na viga (a) e (b).

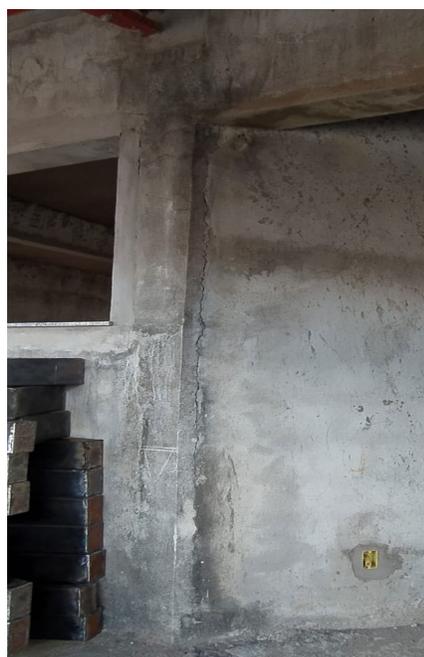
Na Figura 8 é evidenciada uma trinca ao longo da altura do pilar, isto pode ter ocorrido devido à corrosão e expansão do aço, nota-se que nesta área há manchas de umidade, indicando que houve incidência de água potencializando a corrosão e fragilizando o concreto. Além do caso observado, fissuras em pilares podem indicar sobrecarga excessiva (Thomaz, 1989).

Figura 8. Trinca localizada no pilar (a) e (b).

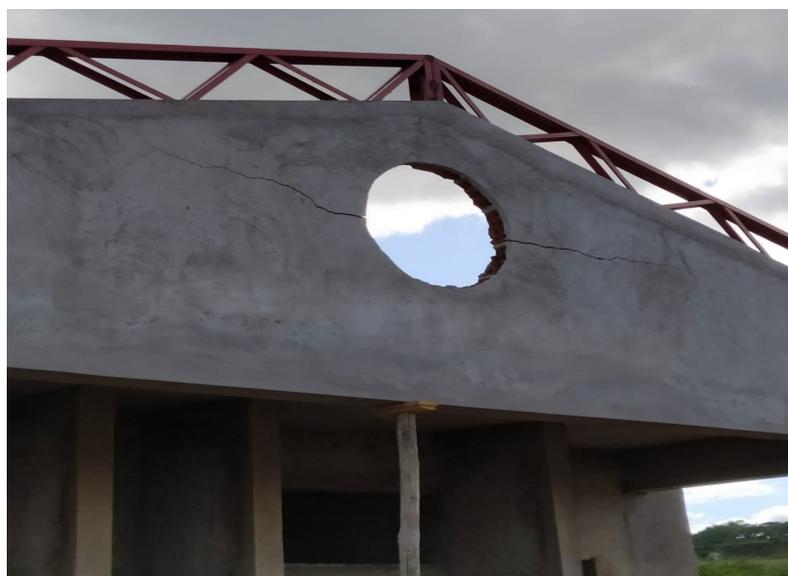
Na obra foi identificada na Figura 9 uma trinca horizontal localizada na alvenaria sobre a qual se apoia treliças metálicas que servem como suporte do telhado.

Figura 9. Fissura localizada na alvenaria da fachada.

Esta trinca na alvenaria (Figura 9) ocorre, pois, a alvenaria não é capaz de resistir a momentos fletores provocados por forças transversais ao plano da alvenaria. Estas forças podem ser oriundas

do processo de montagem da peça metálica, bem como pela pressão do vento. Neste caso, seria preciso o reforço estrutural com vigas e pilares de concreto armado na platibanda para absorver esforços do vento e da cobertura. Tal como aponta Thomaz (1989) as fissuras ou trincas horizontais também podem surgir por compressão dos componentes (junta da argamassa ou dos septos dos blocos de furos horizontais e tijolos) em razão ao excesso de carregamento de compressão na parede ou por possíveis solicitações de flexocompressão.

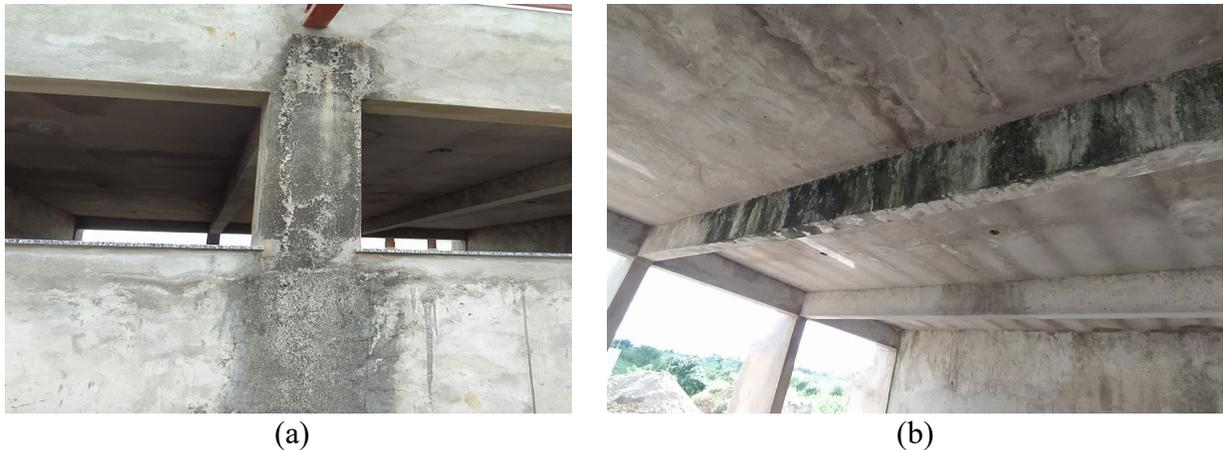
Outras manifestações patológicas observadas que se relacionam a umidade são observadas na Figura 10, Figura 11 e Figura 12, sendo evidenciadas em manchas na superfície dos elementos, devido à incidência de água de chuva e poeira presente no ambiente. O tempo maior de contato da água na superfície porosa da argamassa maior é a possibilidade de aparecimento de manchas.

Figura 10. Mancha de umidade (a) Viga com manchas de umidade, bolor e exsudação de hidróxido de cálcio (b).

Na Figura 10 b) nota-se uma viga com manchas de sujeira de coloração escura que podem reter mais umidade e agravar a situação da peça estrutural. As manchas esbranquiçadas são evidências de exsudação do hidróxido de cálcio  $[\text{Ca}(\text{OH})_2]$  composto produzido na hidratação do cimento que é passível de ser lixiviado pela água da chuva. Este problema observado em uma viga pode comprometer a estrutura ao causar corrosão da armadura e gerar vazios no elemento estrutural.

Werneck et al. (2020) afirma que manchas ou eflorescência são causadas pela permeabilidade do do material cimentício, sendo favorecido por fissuras, percolando à água e promovendo a dissolução e carreamento do  $\text{Ca}(\text{OH})_2$  do cimento hidratado. Após o  $\text{Ca}(\text{OH})_2$  ser levado à superfície pela água, este se precipita quando a água é evaporada.

Diagnóstico patológico	Solução	Prevenção	Referências
Eflorescência	- Renovação do revestimento com escova de aço, limpeza com solução de ácido muriático; - Retirar a película, eliminar a causa da infiltração, secar substrato antes de pintar.	- Verificação de possíveis infiltração.	Helene (1992) GONÇALVES (2007) NBR 7200:1998
Fissuras por ausência de vergas e contravergas	- Execução de vergas e/ou contravergas.	Execução das vergas e contravergas por meio de blocos canaletas, pré-moldados e até mesmo executadas diretamente no local conforme dimensionamento correto.	Souza; Ripper (1998), NBR 6118 (ABNT, 2014), Zanzarini (2016).

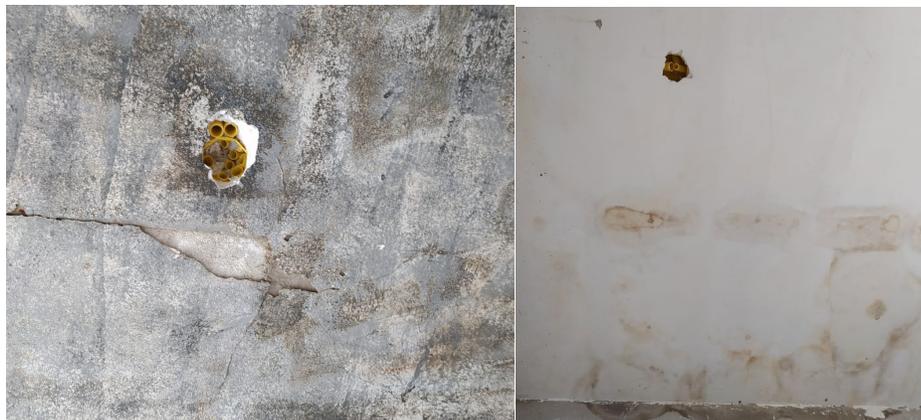
Figura 11. Laje com sinais de umidade e bolor, descascamento do revestimento e detalhe da caixa de passagem elétrica.

Na Figura 11 nota-se manchas esbranquiçadas e escurecidas, indicando a exsudação do hidróxido de cálcio e bolor, respectivamente, favorecidos pela presença de umidade no local. Nesta imagem nota-se o descascamento do revestimento da superfície da laje, sendo também resultado da variação da umidade e carbonatação que formam produtos expansivos (WERNECK et al., 2020). Ainda se percebe excesso de eletrodutos na caixa de passagem da rede elétrica, indicando instalação não conforme norma NBR 5410 (ABNT, 2004).

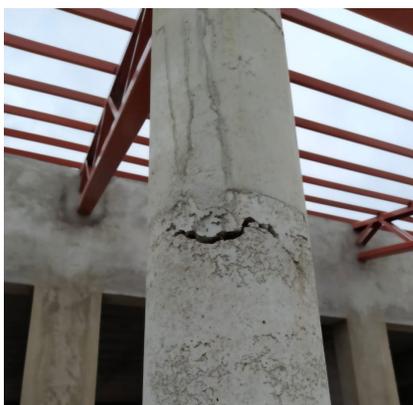
Durante a inspeção foram percebidas falhas oriundas do processo executivo, a exemplo da Figura 12, há falhas na concretagem do pilar oriundas de falta de adensamento do concreto.

Figura 12. Falhas na concretagem do pilar.

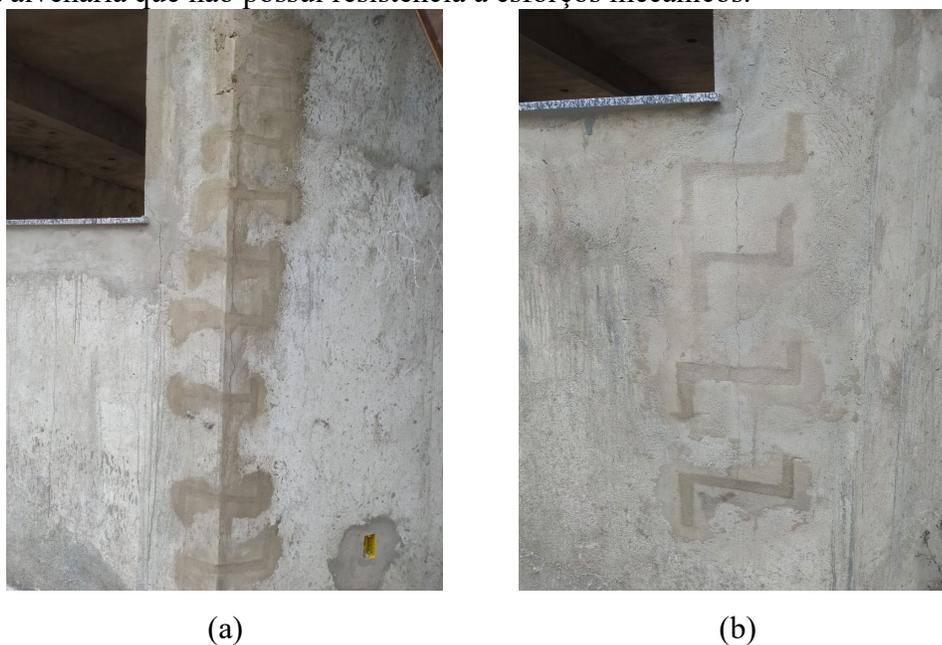
Também foram percebidos algumas tentativas de correção de manifestações patológicas como a inserção de armadura de aço e argamassa costurando a fissura como verificado na Figura 13. Segundo Souza e Ripper (1998) esta técnica é conhecida como grampeamento para o tratamento de fissuras ativas que acontecem sobre linhas isoladas, esta armadura é disposta para combater o esforço extra de tração que provocou a fendilhação. No entanto, esta técnica pode não ser adequada pois pode transferir a fissura para região adjacente, especialmente quando as fissuras ocorrem na alvenaria que não possui resistência à esforços mecânicos.

Figura 13. Procedimentos de reparos para controle de algumas fissuras (a) e (b).
