Análise de manifestações patológicas associadas a umidade em residências unifamiliares em Santo Antônio de Jesus – Bahia

D. Nascimento*, L. Farias², L. De Sousa^{3*}

^{1,3} Faculdade de Engenharia civil, Faculdade de Ciências e Empreendedorismo, FACEMP, Santo Antônio de Jesus, Brasil

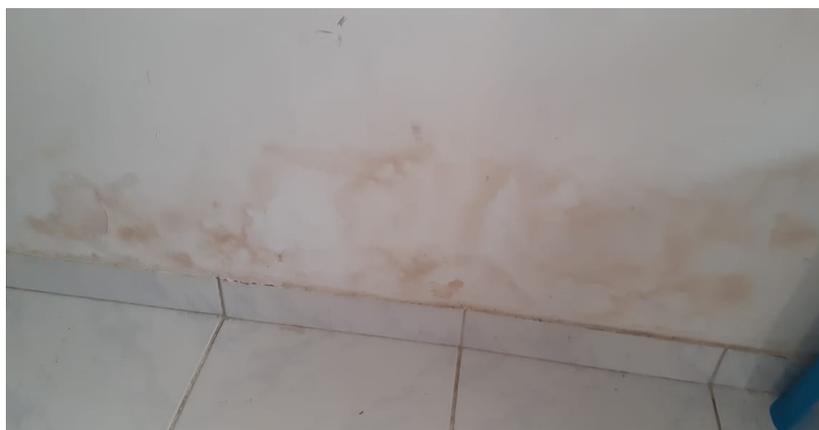
Figura 3. Manchas causadas pela ascensão de água por capilaridade.

A umidade por capilaridade (Figura 3) surge através da água presente no solo úmido que percorre os elementos porosos da fundação de concreto, ascendendo à alvenaria por forças capilares. Tal fenômeno ocorre quando não há uma barreira, ou seja, uma película asfáltica ou uma manta asfáltica que reveste as vigas baldrame impossibilitando que a umidade ascenda pelas paredes.

Descrição por inspeção visual	Manchas, descolamento de película, desagregação do reboco
--------------------------------------	---

Possível Causa	Inexistência de impermeabilização das fundações e das vigas baldrame
Diagnóstico	Ascensão de água por capilaridade
Terapia	1 – Identificação do local com problema; 2 – Remoção do reboco e se possível da alvenaria afetada; 3 – Escoramento do local, onde foi removido a alvenaria; 4 – Aplicação do impermeabilizante na viga baldrame; 5 – Vedação do local com alvenaria; 6 – Impermeabilização com argamassa polimérica nas 3 primeiras fiadas e acabamento; 7 – Aplicação de argamassa e película; 8 – Realização de manutenções periódicas.

A Tabela 2 mostra um procedimento terapêutico para o tipo de patologia, incluindo a identificação do local do problema, aberturas na alvenaria para aplicação de um impermeabilizante na viga baldrame e na base das primeiras fiadas da alvenaria utilizar argamassa polimérica (produto que confere menor porosidade), impedido assim o fluxo de água ascendente.

Segundo Juliani (2015), como prevenção, tem-se a impermeabilização das vigas baldrame em contato com o solo. De início deve-se limpar a superfície da viga e a remoção do revestimento das três primeiras fiadas da parede; deve-se aplicar pintura asfáltica na viga e descer lateralmente no mínimo 15 cm (se necessário retirar parte do solo em contato); e após estar seco, aplicar argamassa impermeabilizante na viga e até as três primeiras fiadas da alvenaria.

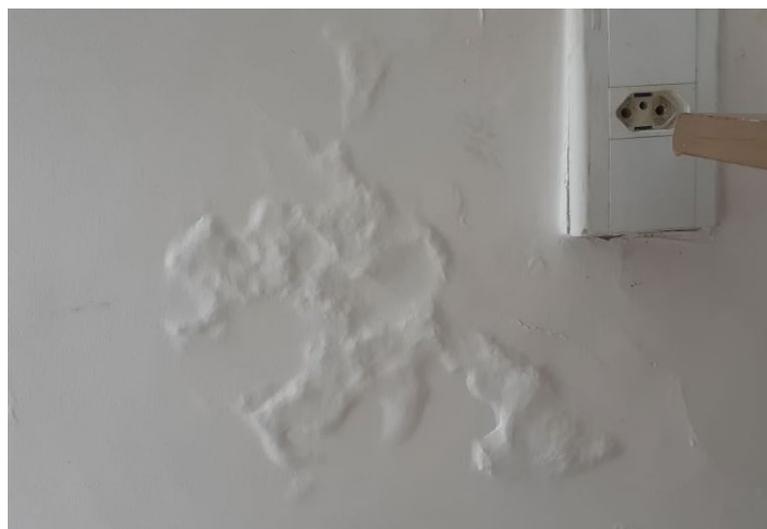
Figura 4. Formação de bolhas na pintura de acabamento.

Após a secagem podem surgir bolhas na pintura isto indica que a alvenaria de vedação está sujeita à umidade ascendente ou infiltração, quando a umidade chega até o substrato ela impulsiona a película da pintura formando as bolhas, como apresenta a Figura 4.

Descrição por inspeção visual	Deslocamento da película de tinta devido a umidade
Possível Causa	Inexistência de impermeabilização ou infiltração

Na Tabela 3 mostra a terapêutica para resolver problemas de bolhas em pinturas, no entanto, deve ser feito antes o reparo da infiltração ou inibir a umidade ascendente.

Diagnóstico	Bolhas na pintura
Terapia	1 – Remoção das bolhas com espátula de aço; 2 – Aplicação de um fundo preparador a base d'água; 3 – Aplicação de massa corrida; 4 – Lixar toda a parede; 5 – Aplicação da pintura. (Silva et al. 2011).

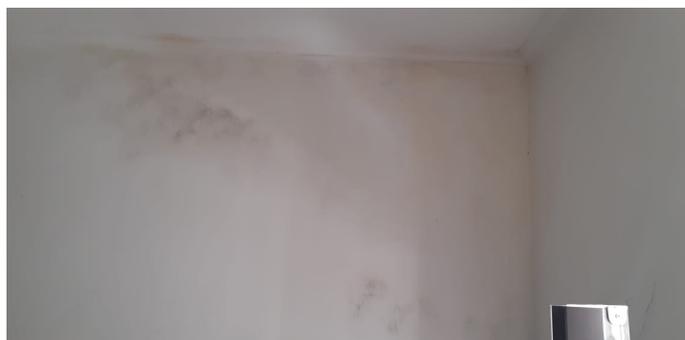
Figura 5. Surgimento de bolor em ambientes internos.

A Figura 5 expõe um ambiente com bolor que é uma manifestação patológica comum em ambientes úmidos devido à falta de circulação de ar ou umidade excessiva no ambiente.

Hussein (2013) descreve que o bolor tende a prolifera-se facilmente em paredes atingidas por umidade, agravadas ainda quando não há incidência de luz solar. Portanto, a presença desta manifestação patológica indica excesso de umidade no ar, devido ao clima, ainda podem ser por umidade ascendente do solo por falta de impermeabilização ou quando feita incorretamente ou por ausência de projetos acompanhados por profissionais com conhecimento técnico. O bolor pode ser corrigido conforme mostra o Tabela 4.

Descrição por inspeção visual	Bolor na alvenaria
Possível Causa	Infiltração e falha na aplicação do reboco
Diagnóstico	Infiltração
Terapia	1 – Identificação do local com problema; 2 – Limpeza do local afetado; 3 – Impermeabilização com argamassa polimérica e acabamento pelo lado onde surge a infiltração; 4 – Limpeza do local com Bolor e pintura; 5 – Realização de manutenções periódicas.

Na NBR 7200 (Associação Brasileira de Normas Técnicas, 1998) consta que para remover bolor e fungos: pode-se escovar a superfície com escova de cerdas duras com solução de fosfato trissódico (30 g Na₃PO₄ em 1 L de água) ou com solução de hipoclorito de sódio (4% a 6% de cloro ativo) e enxaguar com água limpa em abundância.

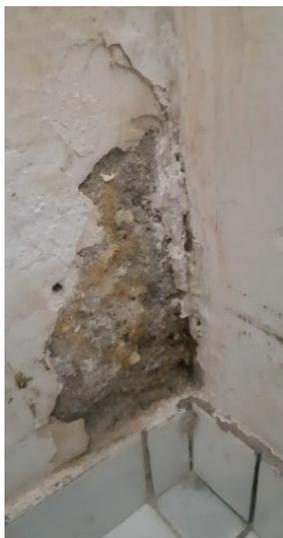
Figura 6. Eflorescência (depósitos de sais).

Nas residências também foi percebido a manifestação patológica fotografada e exposta na Figura 6. Nota-se em uma parte com o acabamento em massa corrida e pintura deteriorados e com a presença de sais de eflorescência.

Segundo Sales e Silva (2013) as eflorescências são formações de sais precipitados na superfície da parede. Isto acontece devido ao fenômeno de lixiviação de compostos do cimento hidratado (Especialmente o hidróxido de cálcio $[Ca(OH)_2]$ pela água dos poros, por diferença de concentração ou percentual de umidade, em faces opostas do concreto ou da argamassa de revestimento.

De acordo com Suplicy (2012) acrescenta que a água percola os poros em um material componente da parede (tijolos, blocos, no cimento, na areia, no concreto e na argamassa) que contenha sais solúveis como metais alcalinos (sódio e potássio) e alcalinos terrosos (cálcio e magnésio) podem resultar em compostos químicos tais como o Carbonato de Cálcio ($CaCO_3$) e Carbonato de Magnésio ($MgCO_3$). Assim, dissolvendo-se na água eles percorrem até a superfície, onde a água evapora e os sais se cristalizam e se instalam na superfície, conforme apresentado na Figura 6.

Descrição por inspeção visual	Desagregação da argamassa e depósitos de sais
--------------------------------------	---

Possível Causa	Umidade
Diagnóstico	Percolação de umidade e depósitos de sais na argamassa
Terapia	1 – Limpeza do local afetado com ácido muriático; 2 – Aplicação de uma nova camada de revestimento com argamassa polimérica; 3 – Aplicação de massa corrida e película de pintura para acabamento; 4 – Realização de manutenções periódicas.

Conforme a NBR 7200 (Associação Brasileira de Normas Técnicas, 1998), para remover eflorescências pode-se escovar a seco a superfície com escova de cerdas de aço e proceder a limpeza com solução de ácido muriático. Caso a manifestação atinja grandes áreas, pode-se ainda empregar jateamento.

Na Tabela 05 mostra um passo a passo para corrigir o problema da eflorescência sendo necessário corrigir o problema de infiltração ou percolação de umidade.

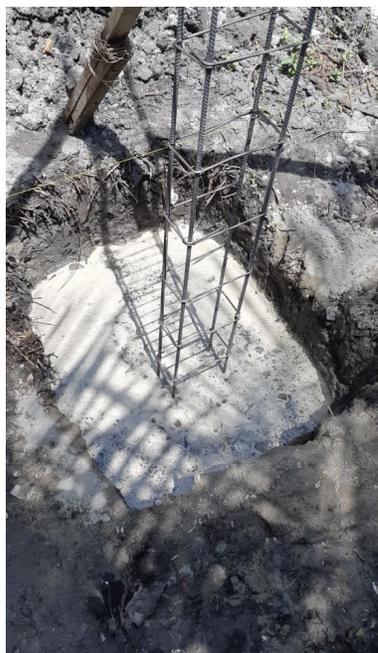
Figura 7. Nível de água alto.

Durante a pesquisa foi observado uma fundação sendo construída no local de estudo conforme mostra a Figura 7.

Na Figura 7 foi observado o nível de água em camadas superficiais do solo, observou-se a presença de água foi “compensada” com o acréscimo de cimento, sem outros cuidados com impermeabilização ou aprofundamento do nível de água. O solo do local, segundo a análise tátil-visual tem coloração escura, provavelmente, por causa da matéria orgânica, com granulometria fina similar ao solo argiloso e a umidade, similar a um ambiente de mangue.

A observação feita na Figura 7 tem importância para entender a origem das manifestações observadas, visto que a cultura de construção no local é similar, sem acompanhamento de profissionais técnicos como engenheiros ou arquitetos. Isto mostra que além do profissional responsável pela execução não conhecer os procedimentos teóricos de técnicas construtivas, também os proprietários não estão conscientes dos problemas futuros oriundos da falta de impermeabilização ou drenagem da água subterrânea na fundação e demais componentes da edificação.

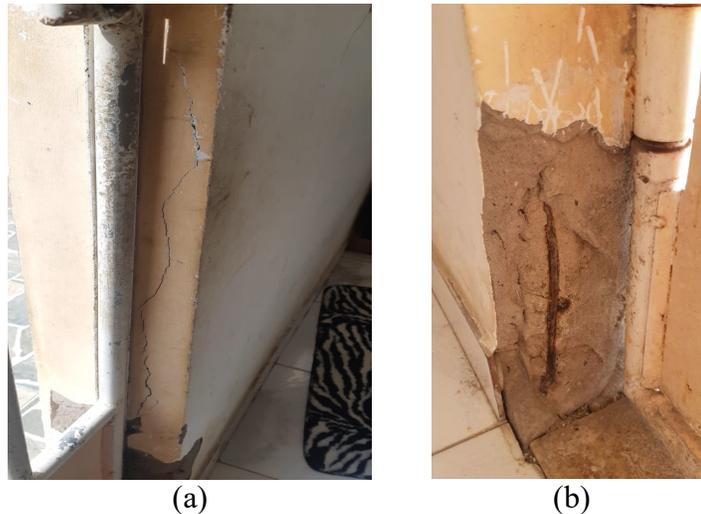
Figura 8. Fissura devido à expansão da armadura (a) e armadura exposta em processo de corrosão (b).

A Figura 8 a) mostra uma fissura em um local próximo à área de fixação do portão, onde provavelmente há um pilar. O contato com diferentes metais (metal do portão e o aço da armadura) também pode resultar em corrosão (Pannoni, 2007). A fissura pode ser causada por corrosão da armadura em que a expansão provoca tensões internas no concreto, provocando a desagregação do

concreto. Na Figura 8 b) em que se nota a armadura aparente em processo de corrosão, o concreto desagregado e o aspecto de armadura exposta enferrujada.

Segundo Marcelli (2007), a corrosão da armadura pode gerar trincas no concreto devido ao aumento de volume do aço em até oito vezes na parte afetada. A corrosão é um fenômeno de natureza eletroquímica, quando o aço tem contato com a água, o processo de corrosão é acelerado pela presença de íons e oxigênio, estabelecimento de uma célula de corrosão eletroquímica (Marcelli, 2007).

Descrição por inspeção visual	Fissura vertical no pilar
Possível Causa	Corrosão e expansão da armadura
Diagnóstico	Corrosão da armadura
Terapia	1 – Realizar o escoramento; 2 – Retirar o reboco, concreto deteriorado e limpeza; 3 – Utilizar escova de aço para retirar possível ferrugem das armaduras; 4 - Aplicação de anticorrosivo; 5 – Em caso da armadura está em estágio avançado de corrosão, a armadura antiga será revestida com uma armadura nova; 6 – Aplicação da forma e lançamento do graute; 7 – Aplicação de revestimento e acabamento.

A Tabela 6 expõe o procedimento realizado para corrigir pilares com corrosão de armadura, nota-se que como pilares são elementos de sustentação da construção deve-se utilizar o escoramento adequado antes de qualquer intervenção.
