## Elaboração de mapas de danos e a influência de intempéries em fachadas: Estudo de caso no Prédio de Pós-Graduação em Letras da Universidade Federal do Pará.

C. Castro<sup>1\*</sup>, H. Soares<sup>2</sup>, L. Batista<sup>3</sup>, B. Vale<sup>4</sup>, A. Lopes<sup>5</sup>, L. Queiroz<sup>6</sup>

<sup>1,2,3,4,5,6</sup> Faculdade de Engenharia Civil, ITEC, Universidade Federal do Pará, Belém, Brasil

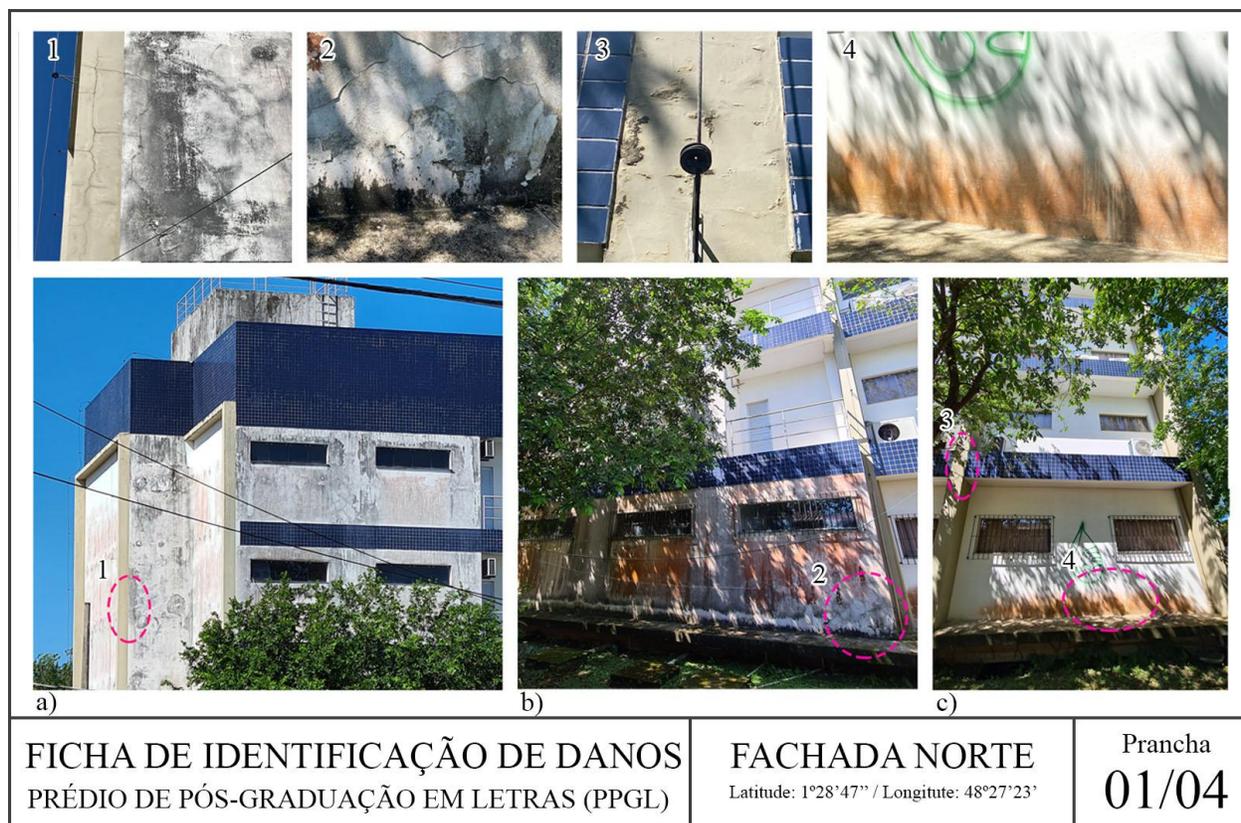
A primeira FID é referente à fachada norte da edificação. Foi possível observar diversas áreas com manchas de coloração laranja, verde e preta. Observou-se que onde havia menor exposição ao sol por conta de árvores existentes, havia maior proliferação do agente causador do manchamento de tom laranja, enquanto os pavimentos superiores apresentaram a predominância dos manchamentos de tom escuro. É importante citar que estes manchamentos ocorreram apenas nas áreas pintadas com tinta branca.

Nesta fachada foi identificada uma maior quantidade de empolamentos nas áreas dos pilares, todos no intervalo entre o térreo e o primeiro pavimento.

Figura 3. FID da fachada norte. Fonte: Autores (2021)

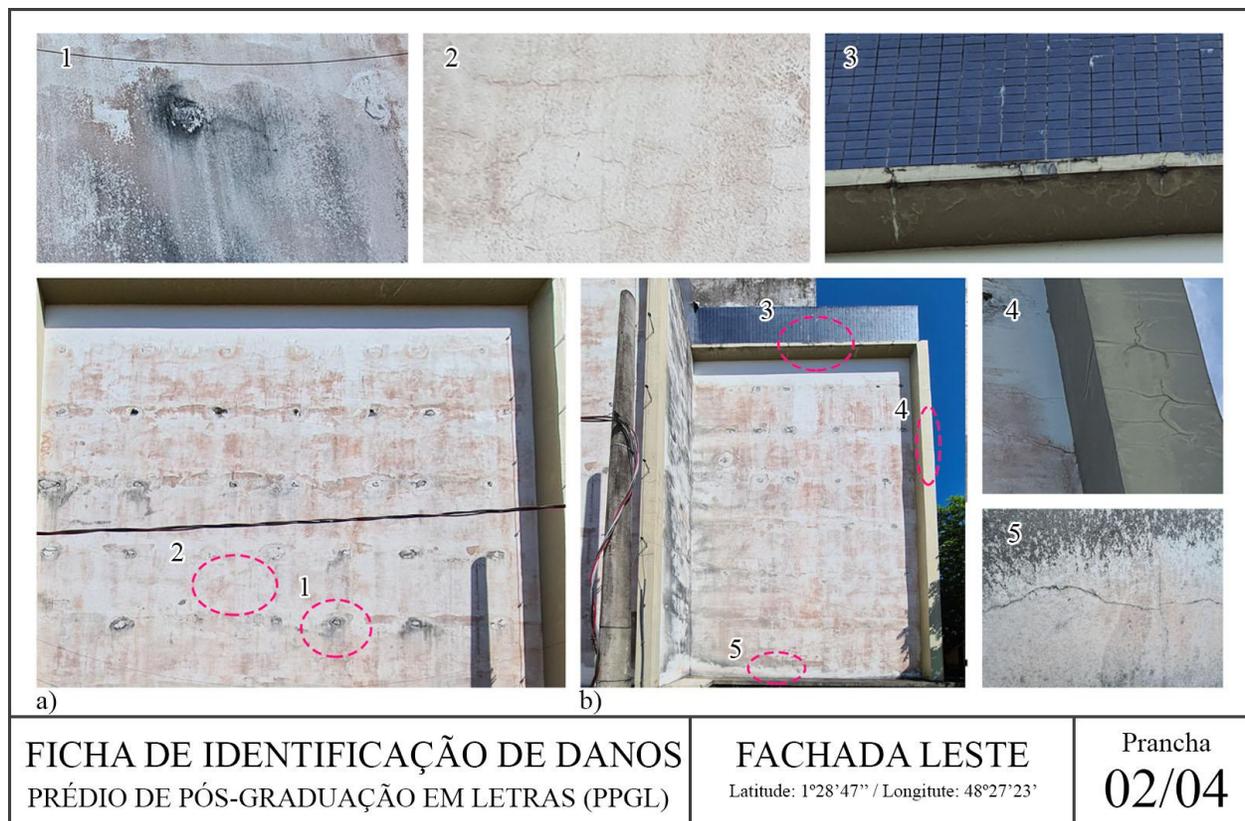
A fachada leste é a que possui menos elementos arquitetônicos que possam diminuir o efeito de intempéries. Assim, entre todas as fachadas, é a que tem o visual mais poluído por manchamento de cores escuras (pretas) e alaranjadas, assim como a fachada norte, porém, de menor intensidade na cor laranja.

Por ser a fachada mais exposta, foi observado que os manchamentos ocorrem somente nos trechos onde foi realizado o acabamento em pintura na cor branca, o que levanta a hipótese de erro construtivo e que não foi utilizada a recomendação técnica adequada de pintura para o ambiente, sugerida pela Prefeitura Multicampi. Além disso, houve a identificação de manchamento causado por eflorescência em certos pontos do revestimento cerâmico e a formação de fissuras geométricas, como indica a Figura 4.

Figura 4. FID da fachada leste. Fonte: Autores (2021).

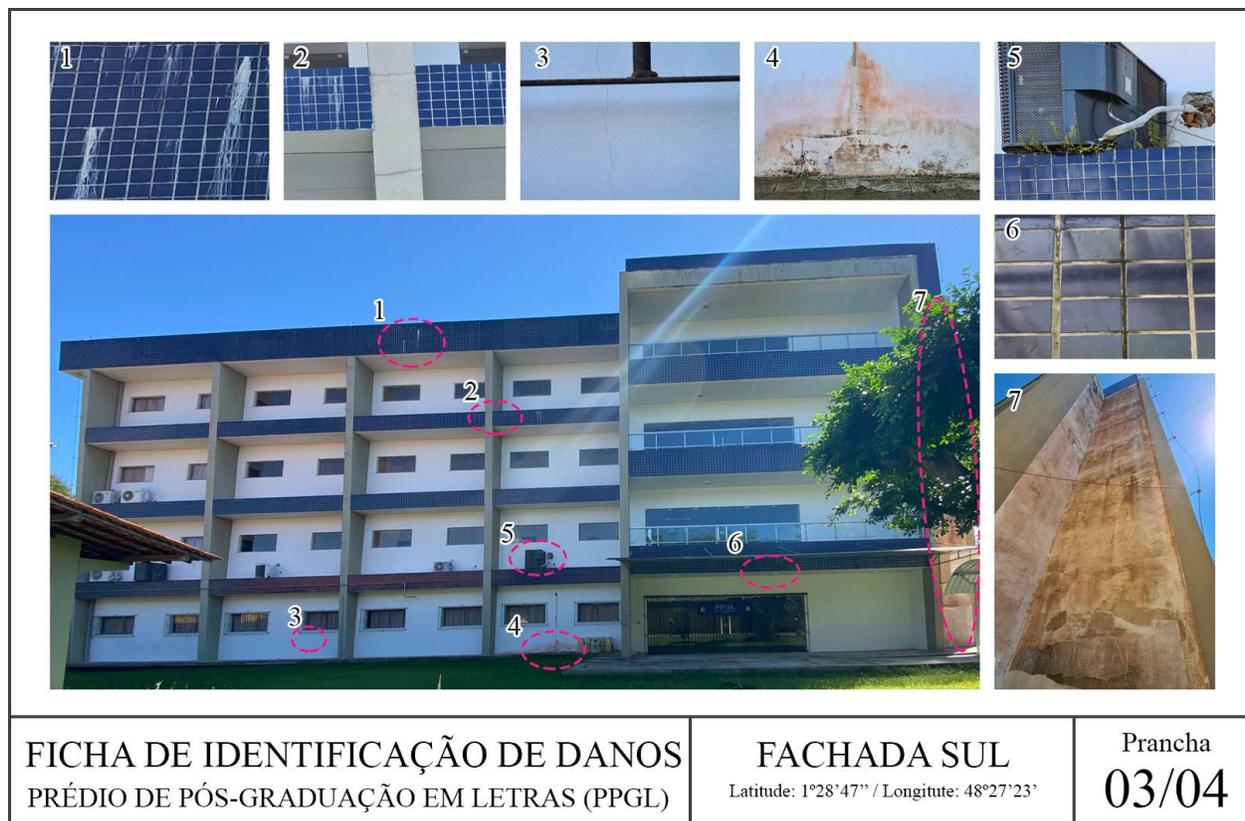
Com base na Figura 5, a FID da fachada sul indicou que a região apresentava manchamento no seu lado direito, onde não existe detalhe construtivo que proteja a fachada contra a chuva, e na direção de um dreno de ar condicionado, instalado de forma incorreta, provocando as manchas de umidade e poluindo visualmente a fachada com o dreno exposto. Além disso, foi verificado que não houve preocupação estética nos locais em que os ar condicionados foram instalados, visto que a alvenaria estava exposta.

As fissuras identificadas adotam um padrão. Entre o segundo e terceiro pavimento, foi possível localizar a presença de fissuras horizontais nos pilares e fissuras verticais abaixo do peitoril na maioria das esquadrias. Outra manifestação patológica presente na fachada foi o manchamento causado por eflorescência.

Figura 5. FID da fachada sul. Fonte: Autores (2021).

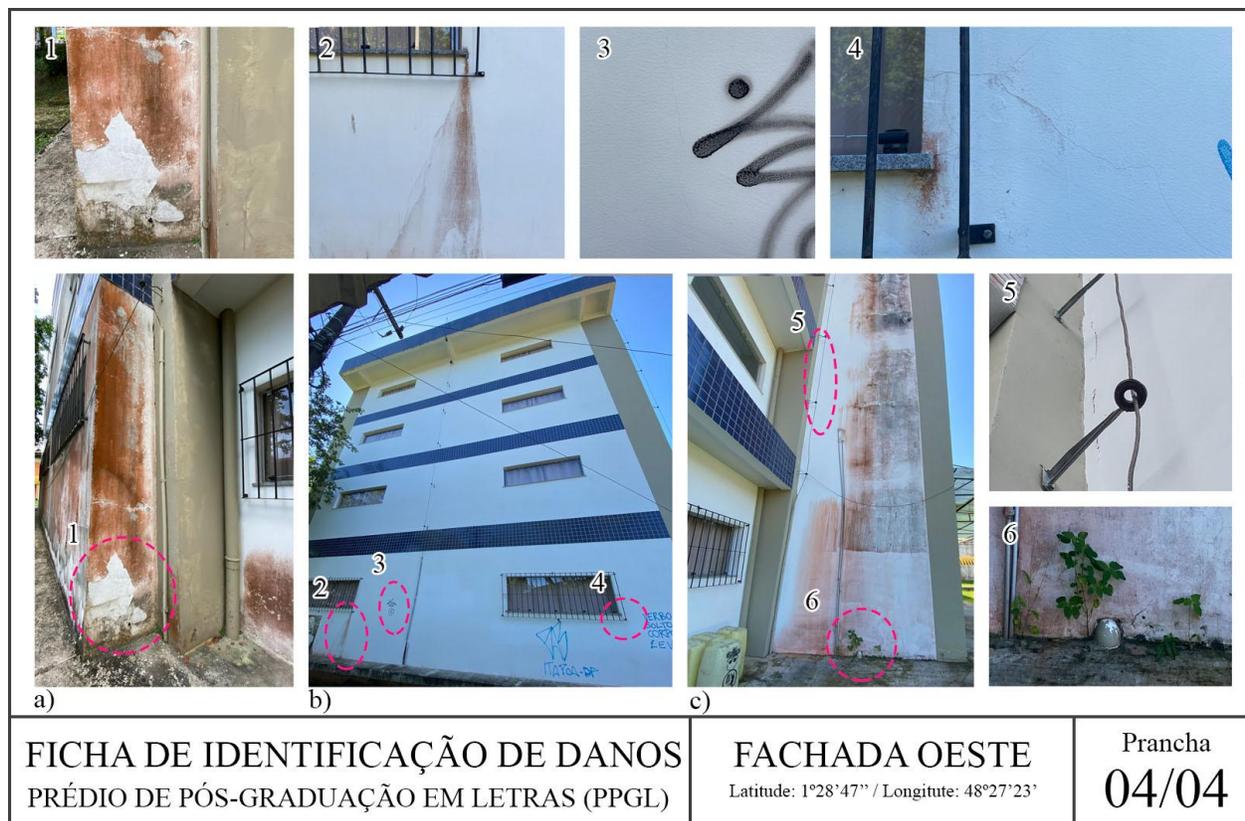
A fachada oeste, quando comparada com as demais, apresentou menor quantidade de manifestações por intempéries. Porém, existem partes desta fachada onde não há elementos arquitetônicos que protejam contra agentes de degradação, como é possível ver na Figura 06, nos detalhes a) e c). Foi possível notar um manchamento causado por umidade vindo do peitoril, que apesar de instalado, não segue as recomendações da NBR 10821 (ABNT, 2017) para esquadrias externas de uma edificação, a qual sugere uma borda e inclinação de peitoril maior, para que a água não escorra pelas bordas e cause possíveis manchamentos.

Figura 6. FID da fachada oeste. Fonte: Autores (2021).

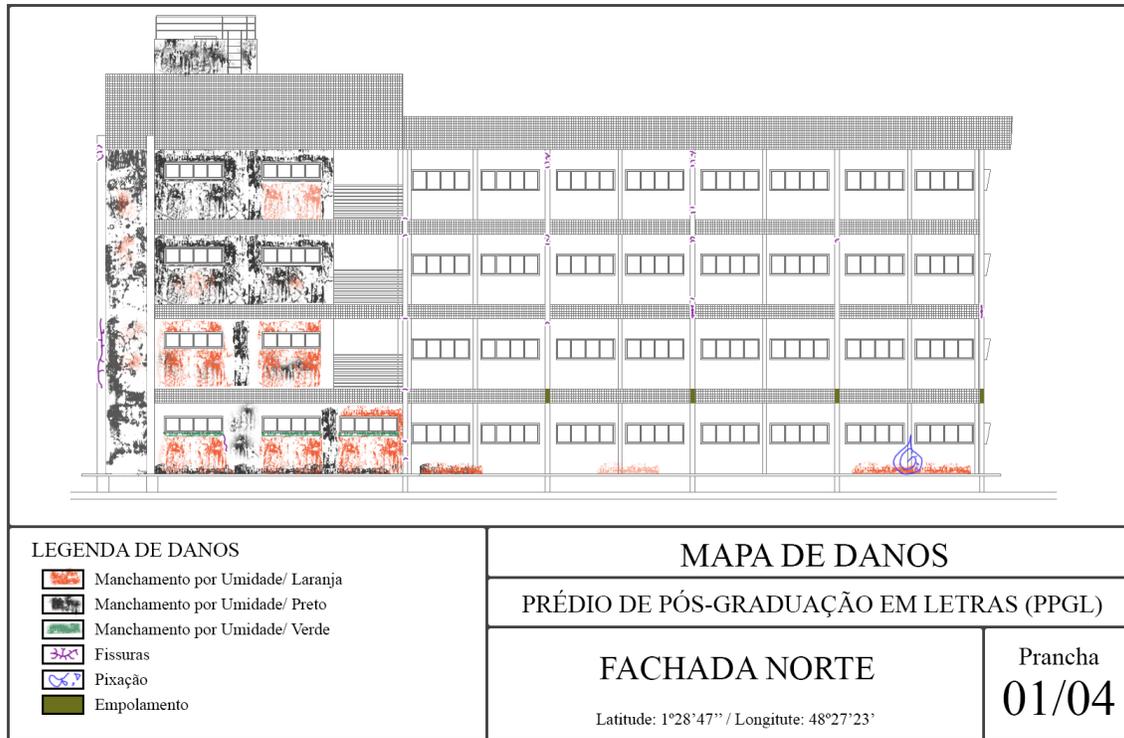
Figura 7. MDs da fachada norte. Fonte: Autores (2021).

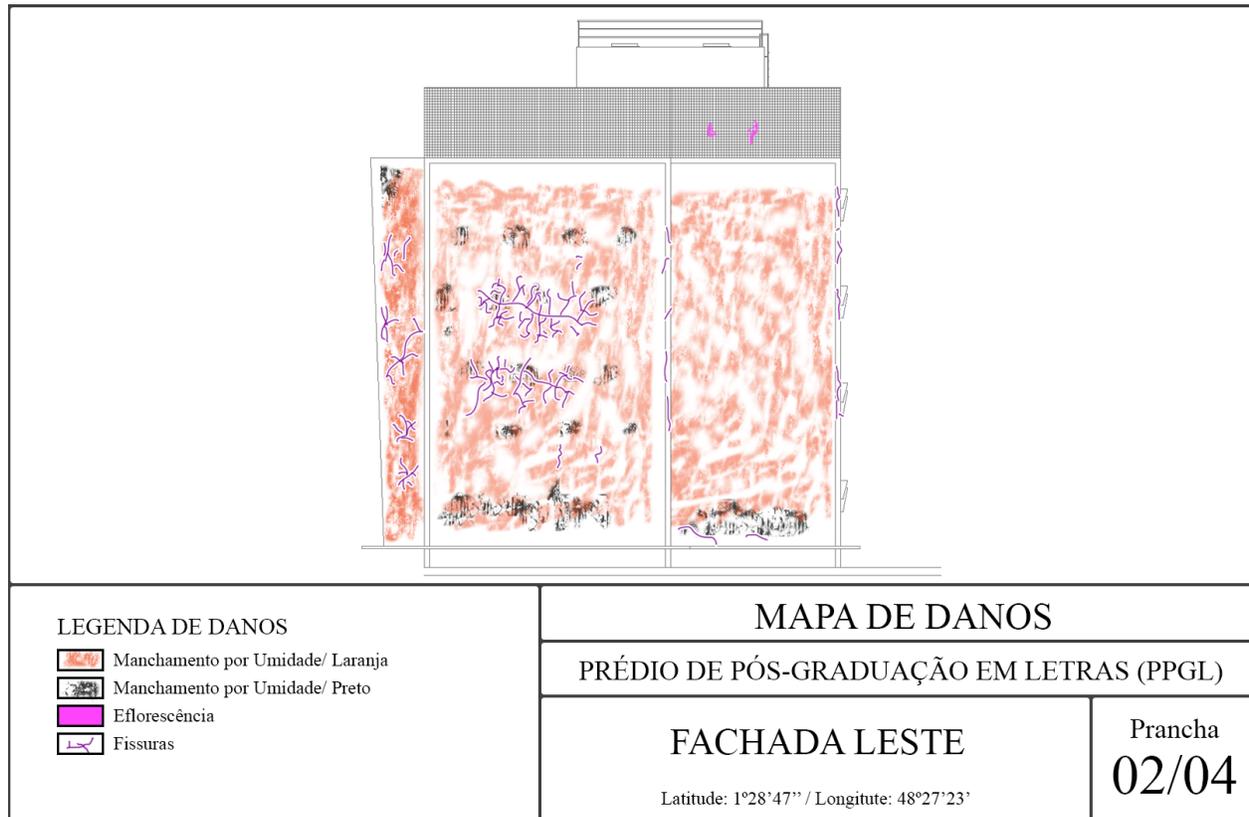
Figura 8. MDs da fachada leste. Fonte: Autores (2021).

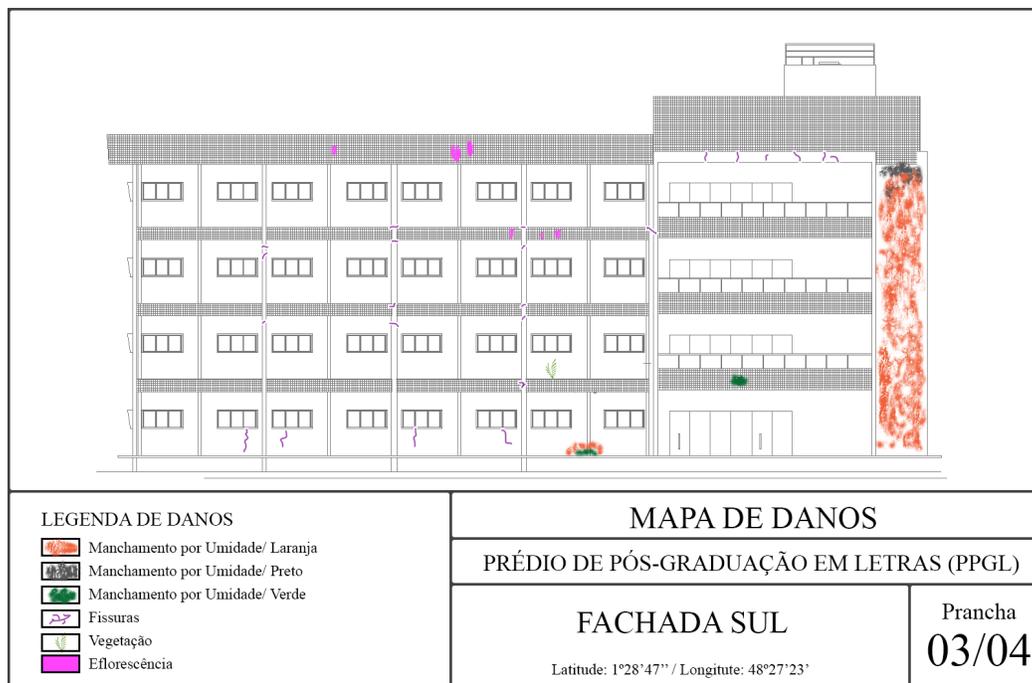
Figura 9. MDs da fachada sul. Fonte: Autores (2021).
