## Levantamento de manifestações patológicas da Catedral Paróquia Nossa Senhora da Penha

Foram catalogadas as patologias encontradas nas estruturas do edifício Sé Catedral Paróquia Nossa Senhora da Penha (Igreja da Sé), por intermédio de visitas ao local. Dessa forma, o levantamento do resultado se dará por meio de registros de imagens feitas no ambiente e visualização em tabela das patologias registradas.

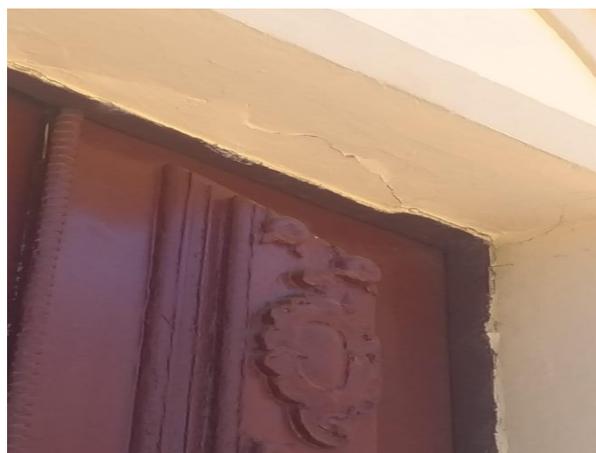
Presença de fissura na parte superior. (Figura 4) Ocorrência de descolamento com empolamento, na parte lateral direita da parede externa próxima a porta. (Figura 5)

Figura 4- Parte superior da parede próxima à porta. Patologia: fissura  
Fonte – Os autores, 2021.

- Fissuras: A presença de fissuras é preponderante dentro do cenário construtivo. Na Catedral visitada, verificou-se algumas fissuras no revestimento argamassado, principalmente em quinas e esquadrias. Estabelecer uma causa específica para as mesmas torna-se algo complexo devido à grande variação da manifestação desta patologia nas edificações. Porém, algumas suposições podem ser feitas para a incidência desse problema, dentre as quais temos: i) recalque da edificação, cuja principal manifestação são trincas ou fissuras em formato diagonal; ii) em quinas e esquadrias, a falta de verga e contraverga torna-se um grande fator para o aparecimento dessa mazela construtiva; iii) grande diferença de dilatações dos elementos de alvenaria e dos elementos estruturais como laje, verga e contraverga; iv) falhas no cálculo do projeto ou na execução da estrutura também são motivações comuns para essa patologia, além da preparação errônea da argamassa, a qual pode ter sido feita sem ter a resistência necessária para sua utilização na estrutura. Para a resolução dessa patologia, primeiro deve ser feito um diagnóstico da origem da mesma e, a depender da causa, podem ser utilizados vários métodos de resolução dessa falha, que variam desde a aplicação de um selante simples na fissura, em casos mais simples, até a necessidade de abertura da fissura para sua aplicação, em casos mais sérios;

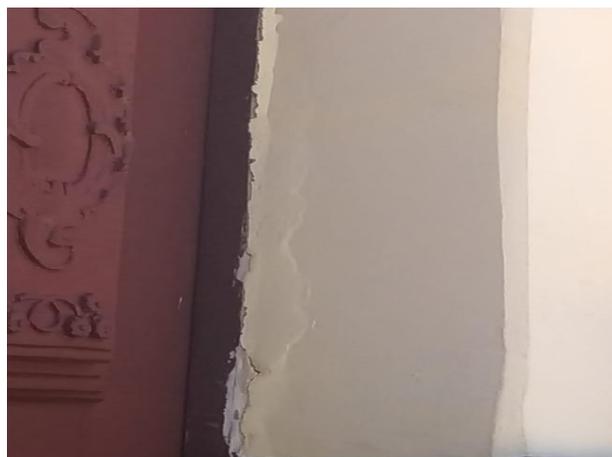
Figura 5- Parte superior da parede próxima à porta da entrada principal. Patologia: Empolamento  
Fonte – Os autores, 2021

- **Empolamentos:** Algumas das possíveis causas dessa patologia são: a presença de impurezas na execução do revestimento argamassado, como materiais orgânicos e

materiais ferruginosos, além da hidratação tardia do óxido de cálcio ou de magnésio existente no cimento durante a preparação do compósito. Para a resolução desse problema, é necessária a remoção e renovação da camada de revestimento;

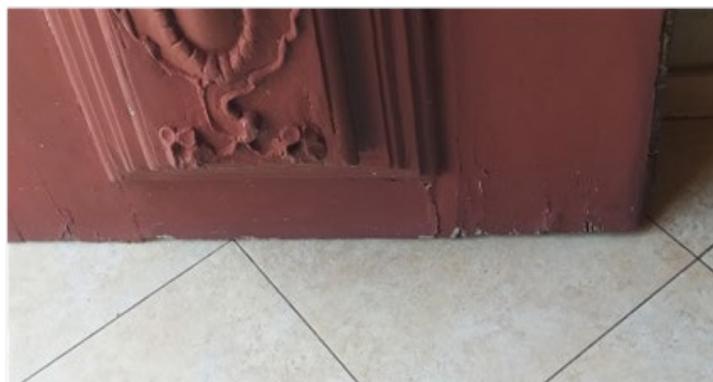
Porta de material não adequado ao local, devido a exposição à umidade. (Figura 6)

Figura 6- Porta da entrada principal. Patologia: Presença de umidade na parte inferior da porta.  
Fonte – Os autores, 2021

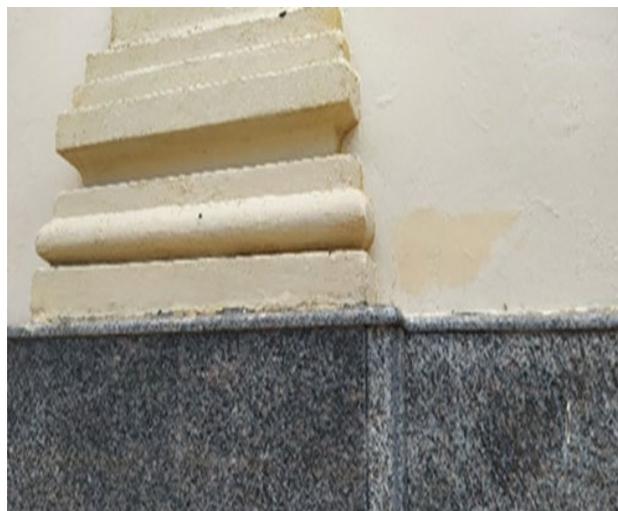
Presença de eflorescência, causando descascamento de pintura (Figura 7).

Figura 7- Parede da vista frontal da fachada.  
Lado esquerdo. Patologia: eflorescência.  
Fonte – Os autores, 2021

- **Eflorescências:** As constantes aparições de eflorescências e suas prováveis causas podem estar associadas à umidade no revestimento argamassado. A entrada de água nessa estrutura pode ocorrer devido a presença de impureza na areia usada na preparação do compósito, deixando-o mais poroso e, além disso, a presença de infiltrações oriundas da falta de impermeabilizantes também permite a entrada de água para o revestimento. Para a resolução dessa problemática, deve ser eliminada a umidade do área afetada por meio da eliminação das infiltrações e aplicação de um impermeabilizante;

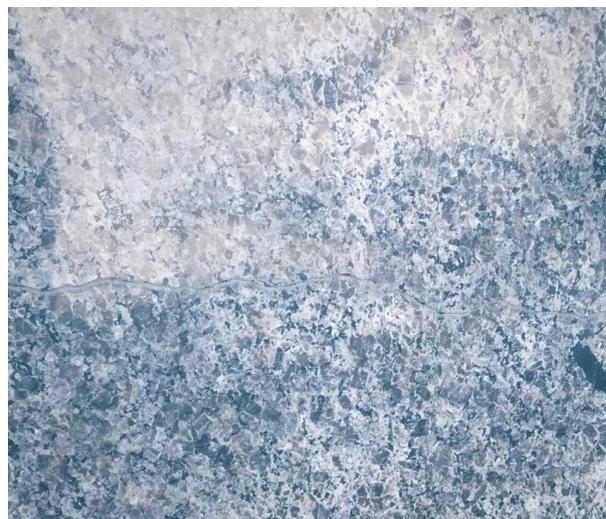
Presença de fissura diagonal no granito, região inferior da parede (Figura 8)

Figura 8- Região inferior da parede, no granito. Lado esquerdo as três portas principais. Patologia: Fissura  
Fonte: Os autores, 2021.

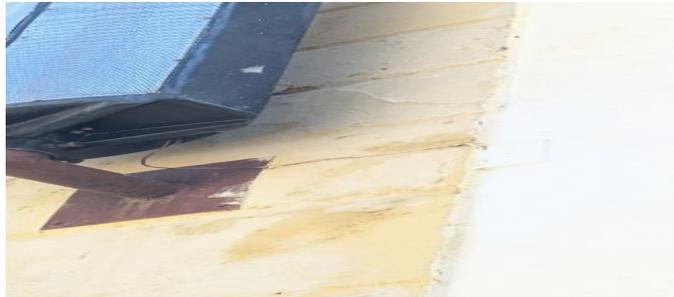
Presença de infiltração e empolamento na pintura, causando o aparecimento de manchas escuras, bolhas e descascamentos (Figura 9).

Figura 9- Parede da vista frontal da fachada. Lado esquerdo. Patologia: Empolamento da pintura e infiltração.

- **Infiltrações:** As infiltrações são problemas recorrentes dentro da construção civil e a sua reincidência está associada, principalmente, a falhas na impermeabilização. Para a situação encontrada, algumas suposições podem ser feitas: i) mal posicionamento de telhas e encaixes incorretos; estes últimos favorecem a quebra das telhas, permitindo a entrada de água para o forro e às paredes; ii) a falta de impermeabilizantes nas paredes também pode ser uma motivação para a patologia descrita. Para a eliminação desse problema, uma possível solução seria a realização do diagnóstico da presença de umidade no local para sua posterior eliminação, além da remoção do revestimento para aplicação do impermeabilizante;

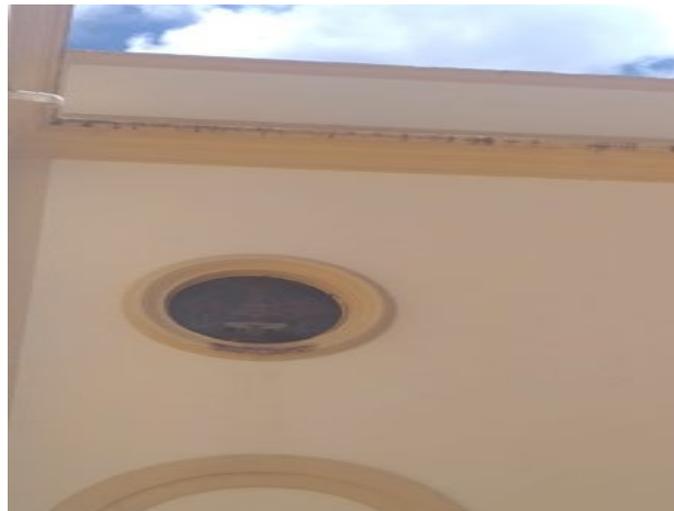
Presença de manchas de bolor na janela e na parte superior a ela.

Figura 10- Parede da parte lateral da fachada, acima da porta secundária. Lado direito. Patologia: Manchas de bolor.

- **Bolores e Mofos:** Essa patologia tem sido frequente dentro da construção civil. Sua incidência também pode ser associada ao contato frequente com a umidade. Porém, outras sugestões para o aparecimento dessa patologia são consideradas como: i) a presença de fissuras na estrutura, pois a fenda originada por essa falha proporciona a entrada de água, permitindo o contato direto da umidade com o revestimento argamassado; ii) a falta de impermeabilização das paredes da igreja, o que permite a entrada de umidade nas camadas de revestimento, provocando a anomalia citada. Para solucionar essa patologia, recomenda-se utilizar hipoclorito na lavagem do local, além de eliminar a infiltração presente;

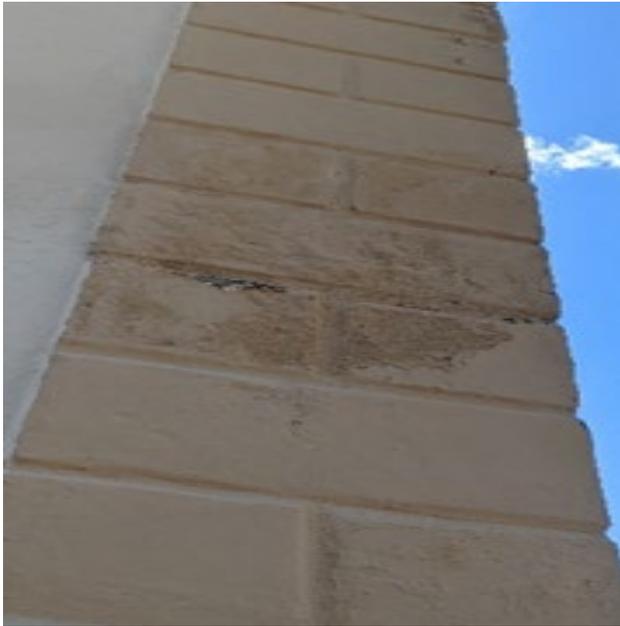
Ocorrência de saponificação, causando descascamento da pintura e aparecimento do revestimento de reboco.(Figura 11)

Figura 11- Parede da vista esquerdo frontal. direito da parede, no canto superior. Patologia: Saponificação.  
Fonte: Os autores, 2021.

- Saponificação: Esta patologia caracteriza-se pela presença de manchas na pintura e que tem, como consequência, o descascamento da tinta. Na pesquisa de campo, verificou-se algo semelhante e duas prováveis causas para sua aparição são: i) excesso de cal no reboco da edificação e ii) aplicação da tinta antes do tempo de cura do reboco. Uma possível solução para essa deterioração é a raspagem, lavagem e lixagem do local visando eliminar partes soltas e sujeiras e, logo após, renovar o acabamento.

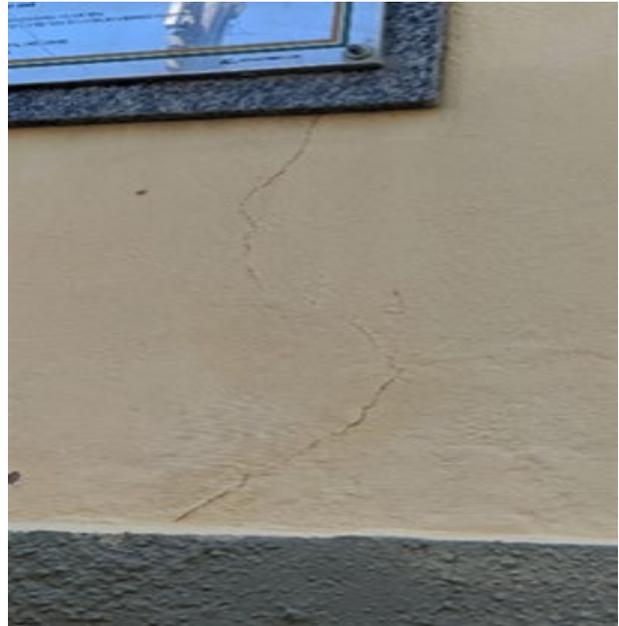
Presença de fissura vertical na região inferior da parede. (figura 12)

Figura 12- parede lateral da fachada, na região inferior a parede. Patologia: fissura Fonte: Os autores, 2021.

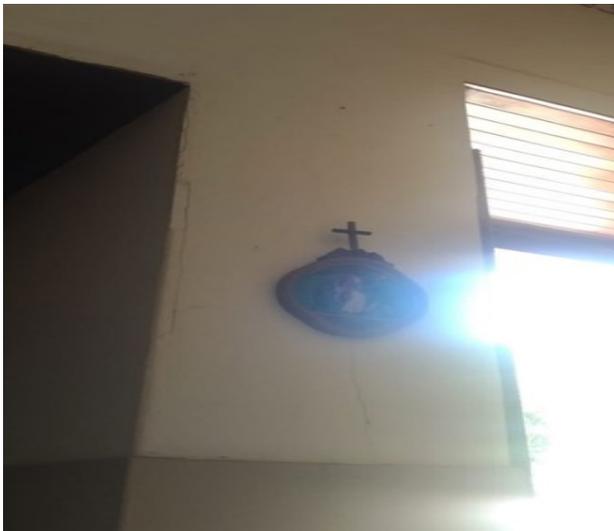
Ocorrência de fissura diagonal (Figura 13 e 14).

Figura 13- Parede entre as portas de entrada. Lado esquerdo. Patologia: fissura  
Fonte: Os autores, 2021.

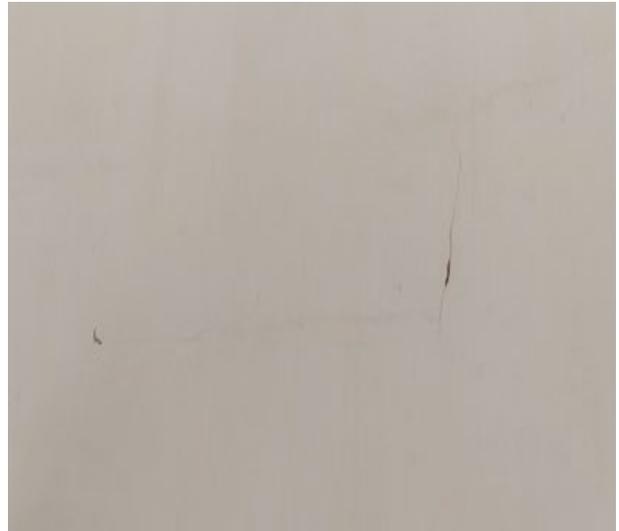
Figura 14- Parede do lado direito das portas principais. Patologia: fissura  
Fonte: Os autores, 2021.

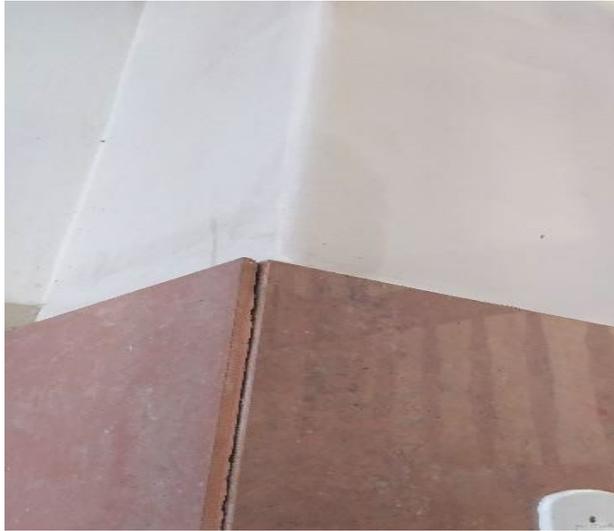
Ocorrência de infiltração (Figura 15).

Figura 15- Parede próxima a entrada principal e à entrada do local de batismo. Patologia: infiltração  
Fonte: Os autores, 2021.

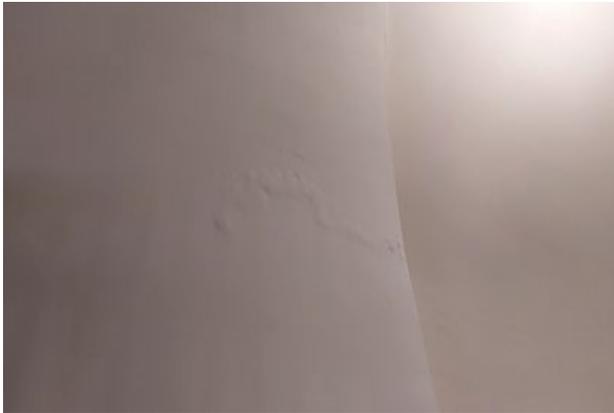
Presença de empolamento da pintura e infiltração, devido a umidade, causando mancha na pintura e a descamação

Figura 16- Parede da lateral esquerda do cômodo de batismo. Patologia: Empolamento da pintura e infiltração  
Fonte: Os autores, 2021.

- **Descascamento da pintura:** Esta também foi uma patologia muito recorrente na pesquisa de campo. Sua perenidade na estrutura pode ocorrer por diversos motivos, dentre os quais vale destacar: i) a presença de impureza e materiais pulverulentos como prejudiciais à aderência da pintura no reboco; ii) aplicação da tinta em áreas úmidas; iii) uso de materiais de baixa qualidade e iv) falha na preparação da tinta ou execução da pintura sobre caiação. Além disso, essa patologia pode surgir também como consequência do empolamento da pintura, como retratado na figura 16. Para a resolução do problema, o acabamento deve ser removido e renovado de maneira correta;

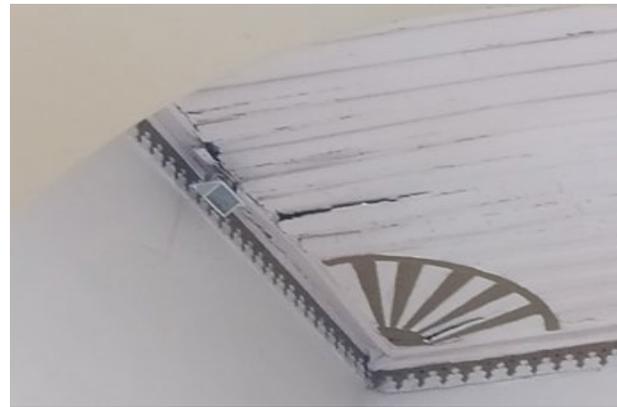
Figura 17 – Forro de madeira da parte lateral direita da igreja. Patologia: infiltração  
Fonte: Os autores, 2021.

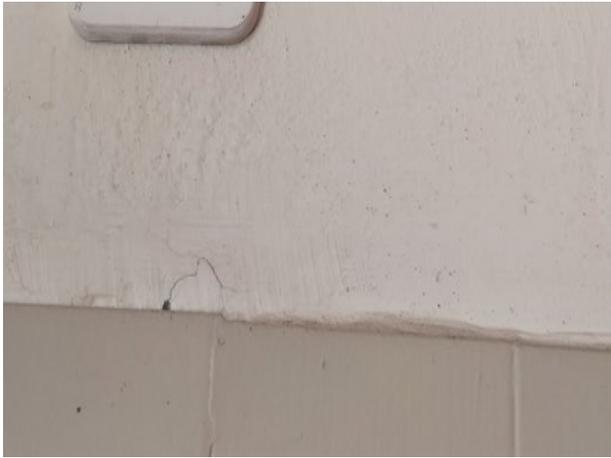
Ocorrência de fissura (Figura 18).

Figura 18- Parede do lado direito, segunda vista frontal. Patologia: fissura.  
Fonte: Os autores, 2021.

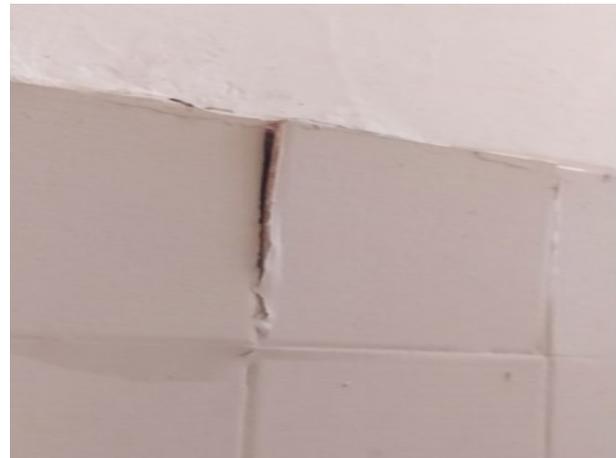
Ocorrência de desprendimento e empolamento da placa cerâmica, tonando visível a estrutura de revestimento: o reboco (Figura 19).

Figura 19- Parede do lado direito, segundo vista frontal. Lado direito da parede. Patologia: Desprendimento e empolamento de revestimento de peça cerâmica  
Fonte: Os autores, 2021.

- Descascamento de placas cerâmicas: Essa patologia possui variados motivos para sua incidência e, contextualizando com a situação verificada na edificação, são sugeridas algumas motivações para o surgimento dessa deterioração. São elas: i) não utilização da junta de assentamento na aplicação do revestimento cerâmico; ii) presença de material pulverulento na área revestida; iii) umidade perene na área afetada; Dentre as variadas formas de solucionar essa mazela construtiva, é possível citar a lavagem do local a ser aplicado o revestimento cerâmico, a retirada das placas defeituosas para aplicação de impermeabilizante para extirpar a umidade presente e a utilização da junta de dilatação na aplicação das placas cerâmicas;

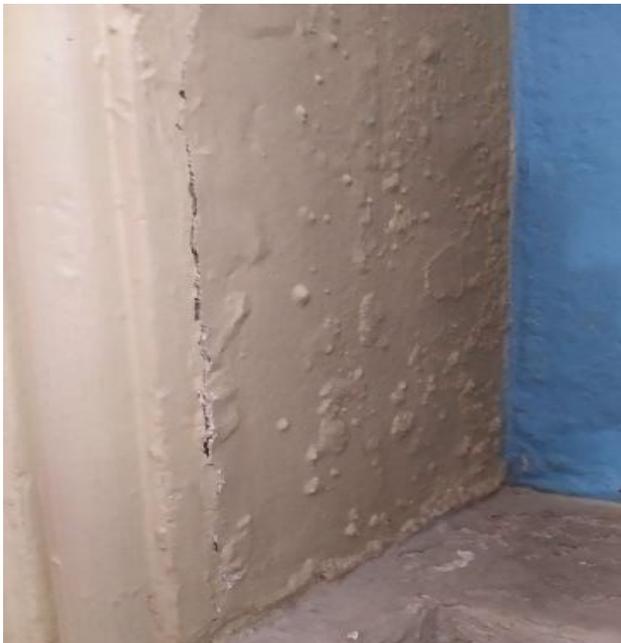
Empolamento da pintura, causando bolhas entre as camadas de trinca e o reboco (Figura 20). Ocorrência de trinca, fissuras e aparecimento de eflorescência, causando manchas brancas e o descolamento da pintura (Figura 21)

Figura 20- Parede do lado direito, segunda vista frontal. Lado direito da parede. Patologia: Desprendimento  
Fonte: Os autores, 2021.

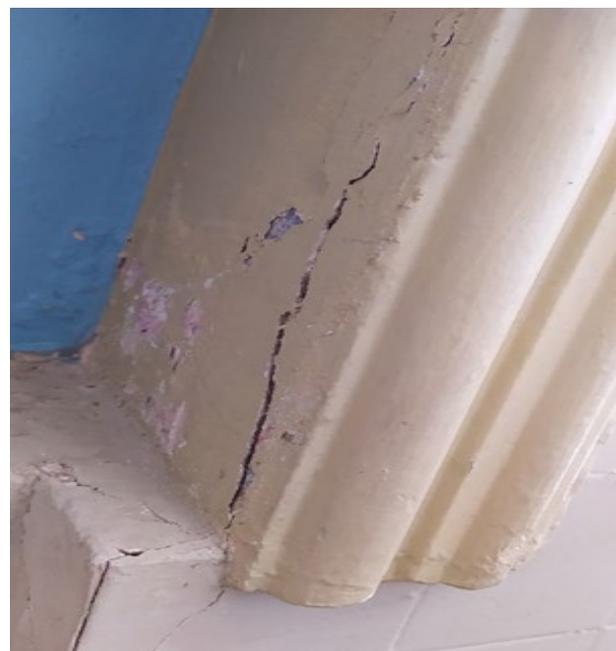
Figura 21- Parede entre os altares de santuários. Lado esquerdo. Patologia: Empolamento da pintura.  
Fonte: Os autores, 2021.

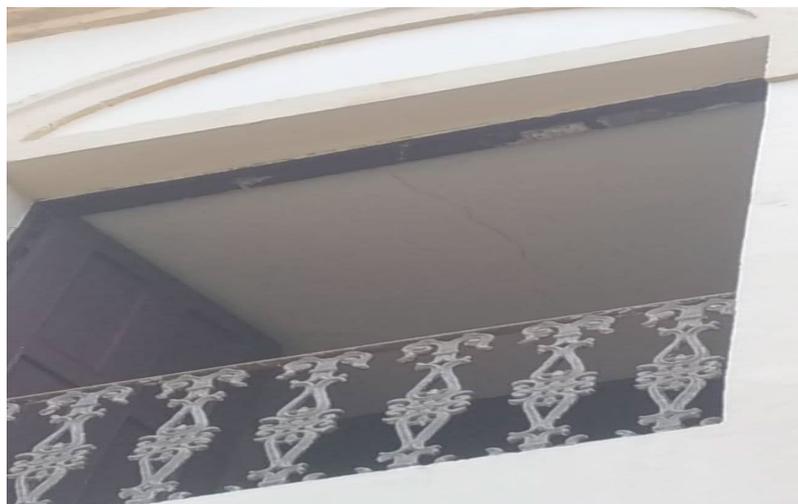
3.2.4- Segundo pavimento.  
Ocorrência de trinca (Figura 22)

Figura 22 -teto da varanda. Lado direito da vista frontal.

Patologia: fissura
