# Levantamentos digitais como suporte à inspeção em edificações: uma aplicação *no Acquário Ceará*

Este artigo tem o objetivo de apresentar uma aplicação prática utilizando o scanner laser terrestre e um veículo aéreo não tripulado (VANT) para produção de informação como apoio à inspeção para detecção e quantificação de anomalias na estrutura do *Acquário Ceará*, com o objetivo de fundamentar um posterior relatório técnico.

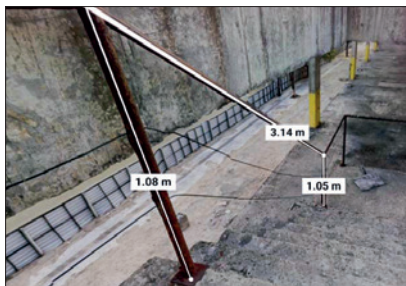
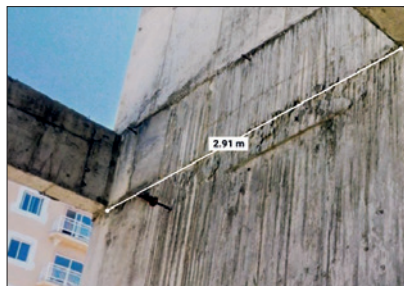
EXEMPLOS DE MEDIÇÕES REALIZADAS NO MATTERPORT (A) CORROSÃO NO GUARDA-CORPO DA ESCADA; (B) FISSURA EM PAREDE DE CONCRETO

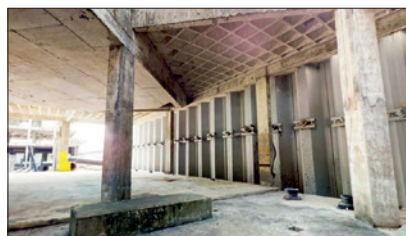
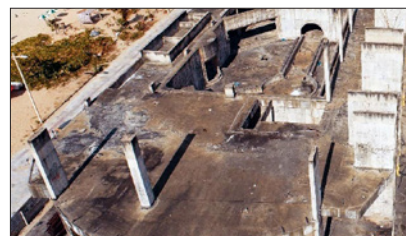
MANCHAS DE UMIDADE. (A) BLOCO A, PISO 2, OBTIDA PELO LST; (B) BLOCO C, COBERTURA, OBTIDA PELO VANT

A partir da inspeção realizada com os produtos obtidos pelos dados do escaneamento digital, foi possível identificar os seguintes problemas nas áreas analisadas do bloco A e C: manchas de umidade, corrosão, segregação do concreto, fissura e junta de dilatação danificada. Nas Figuras 12 a 16, pode-se observar as anomalias encontradas.

Tendo em vista que a estrutura do aquário está quase toda comprometida por manchas de umidade e que os setups disponíveis não abrangem completamente algumas áreas de modo a realizar a medi-

ção de manchas, foi considerado para essa anomalia, uma estimativa de quantidade de área total de piso dos pavimentos analisados. Assim como para a anomalia segregação do concreto, presente quase que na totalidade dos pisos do pavimento 1, 2 e cobertura, onde foi considerado uma estimativa de 70% da área do piso, devido à dificuldade da medição dessa anomalia em algumas áreas.

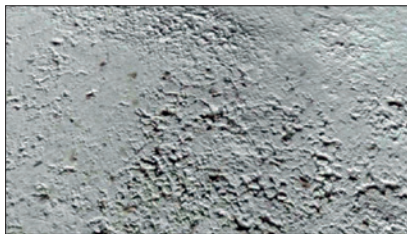
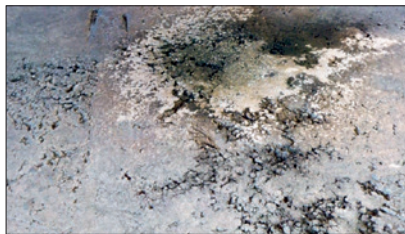
SEGREGAÇÃO NO PISO DE CONCRETO (A) BLOCO A, SUBSOLO; (B) BLOCO C, PISO 2

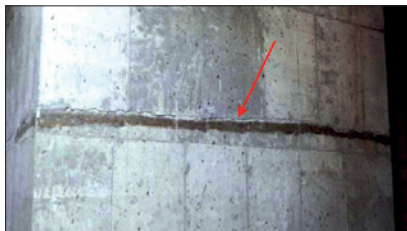
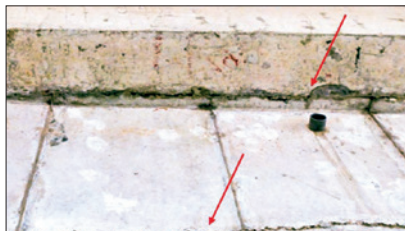
FISSURAS. (A) PAREDE DE CONCRETO, SUBSOLO BLOCO A; (B) PRÓXIMO A JUNTA, PISO 2 BLOCO C

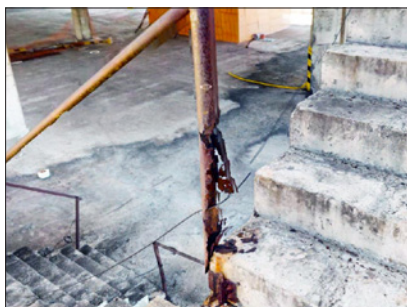
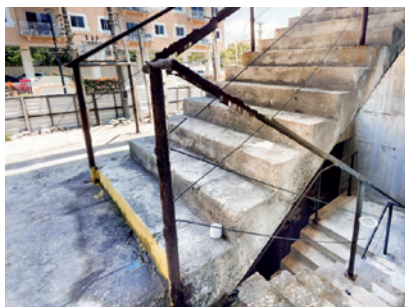
CORROSÃO NO GUARDA-CORPO DA ESCADA. (A) PISO 1, BLOCO A; (B) PISO 1, BLOCO C

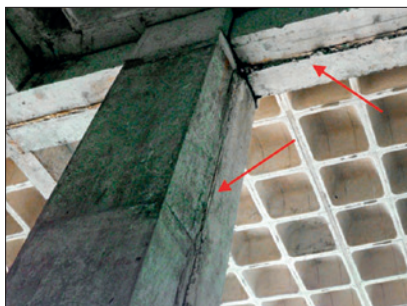
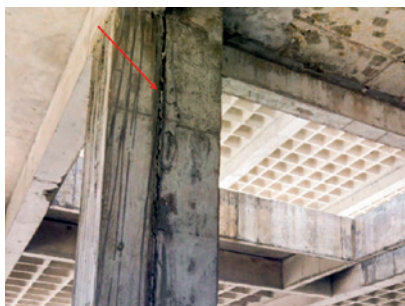
JUNTA ESTRUTURAL DANIFICADA. (A) SUBSOLO, BLOCO A; (B) PISO 1, BLOCO C

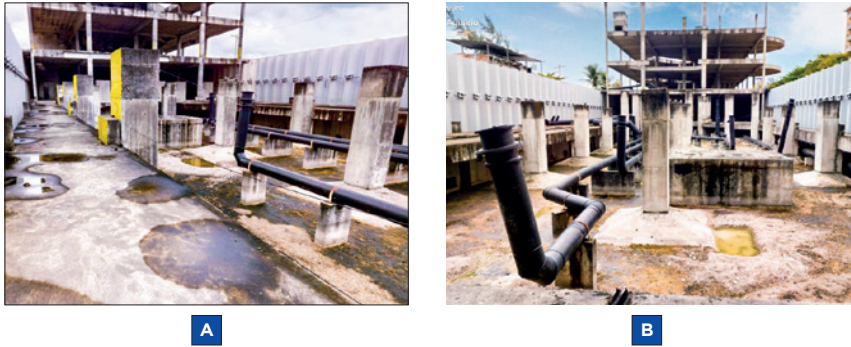
No subsolo do bloco B, foi possível identificar os seguintes problemas nas áreas analisadas: presença de manchas de umidade na estrutura (Figura 17) e fissuras no piso (Figura 18).

FIGURA 17  
MANCHAS DE UMIDADE NO SUBSOLO DO BLOCO B. (A) E (B) ESTRUTURA E PISO

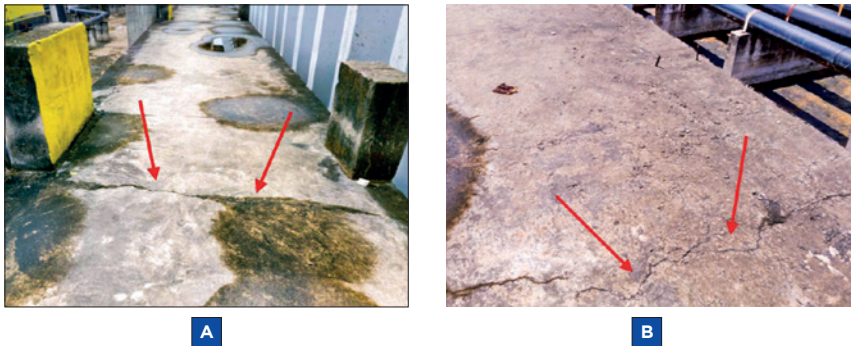
FIGURA 18  
(A) E (B) FISSURAS NO PISO DO SUBSOLO DO BLOCO B
