## Falha de concretagem de pilares e suas consequências na estrutura da edificação

**RESUMO:** Este estudo busca verificar os dados de concretagem de pilares do terceiro subsolo, de uma edificação multifamiliar na cidade de Caxias do Sul, RS, tendo em vista diagnosticar o motivo da falha encontrada na junta de concretagem dos pilares e se houve consequências à estrutura, uma vez que esse problema gerou a exposição das armaduras na cabeça de alguns pilares. A metodologia utilizada é a investigação de caráter qualitativo, por meio da pesquisa explicativa e estudo de caso. Contempla a análise do fenômeno observado, com coleta de dados das condições da concretagem, verificando a resistência à compressão do concreto com amostragem de cada caminhão utilizado nos pilares afetados, através de ensaio em corpos de prova e testemunhos extraídos *in loco*, ensaio de esclerometria em pilares do pavimento superior, identificação da dosagem do concreto, bem como a caracterização climática no lançamento do concreto, a fim de identificar a origem do problema. Após a análise dos dados foi possível evidenciar a falha na dosagem e concretagem assim como propor alternativa para executar a correção mai

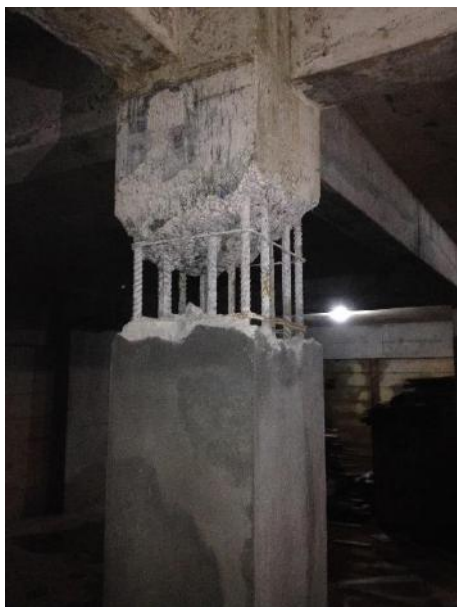
À medida que o processo de limpeza evoluiu, parte do concreto da segunda metade da concretagem, se desfez em tamanha porcentagem que expôs a armadura de três pilares (P6, P12 e P16, figura 1, 2 e 3, respectivamente) e afetou o cobrimento nos pilares P22, P23 e P24 (figura 4, 5 e 6, respectivamente). (Anexo: imagem 02).

Figura 1: Armadura exposta do pilar 6 (P6). (Fonte: da autora)

Sabe-se que os pilares deste pavimento tiveram o concreto lançado em duas etapas em função da altura do pavimento que é de 3,00 m. Na primeira etapa foi realizado o lançamento de concreto auto adensável, com “brita 0” e aditivo para aumentar a plasticidade, preenchendo pouco mais da metade de cada pilar, quando este tinha dimensão igual ou superior a 60x60 cm, e 3/4 quando inferior a esta dimensão. Na segunda etapa, utilizou-se o concreto convencional, CII, com “brita 1”, sem aditivo plastificante, completando os pilares. É importante salientar que entre uma etapa e outra houve precipitação de chuva intensa, o que interrompeu a concretagem na etapa 01, sendo concretada a etapa 02 somente no dia seguinte, criando a chamada junta fria de concretagem.

A segunda etapa de lançamento do concreto ainda ocorreu no dia seguinte, pois a obra teve de ser interrompida devido à forte chuva que atingiu a cidade no dia de concretagem. Ao ser retomada a concretagem dos pilares, não foi realizada a limpeza da nata de concreto formado na superfície do concreto antigo, já em processo de cura, tampouco houve escoamento da água acumulada na fôrma (em função da chuva). Além da falta de conferência e execução de rugosidade do antigo concreto para possibilitar a aderência do novo concreto e a execução de armadura de costura.

Para recuperação, após serem refeitos os cálculos das exigências dos esforços aplicados nos pilares, foi proposto preenchimento das lacunas de concreto dos pilares P06, P12 e P16 (figuras 10 e 11), de menor dimensão, com aumento da seção na região próxima das vigas e reforço com armadura e também aumento de seção nos pilares P22, P23 e P24. Nota-se no pilar P24 que houve a remoção do concreto degradado e consequente criação de superfície rugosa para melhorar aderência do novo concreto utilizado, o chamado *grout*, (figura 12 e 13). A aplicação se deu através do pavimento superior, através de furos na laje (figura 14), próximo à base do pilar.

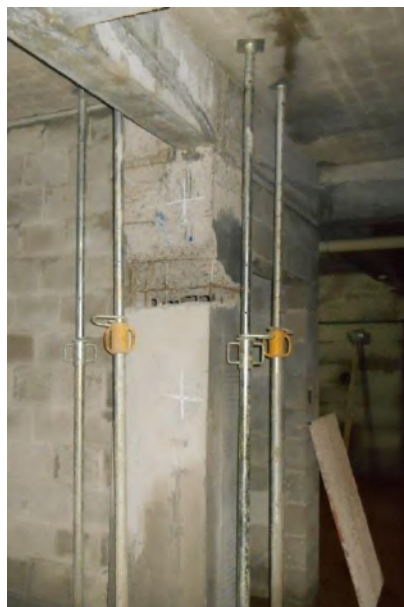
Figura 2: Armadura exposta do pilar 12 (P12). (Fonte: da autora)

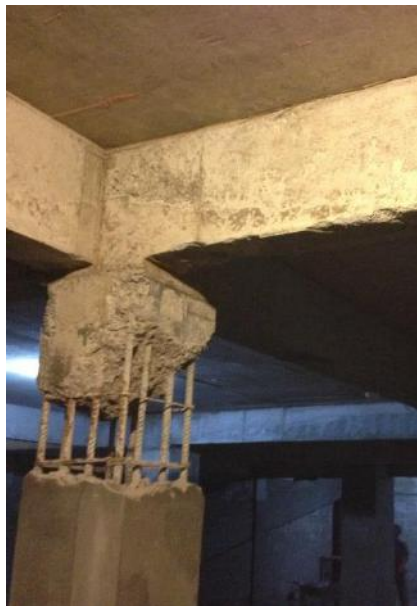
Figura 3: Armadura exposta do pilar 16 (P16) (Fonte: da autora)

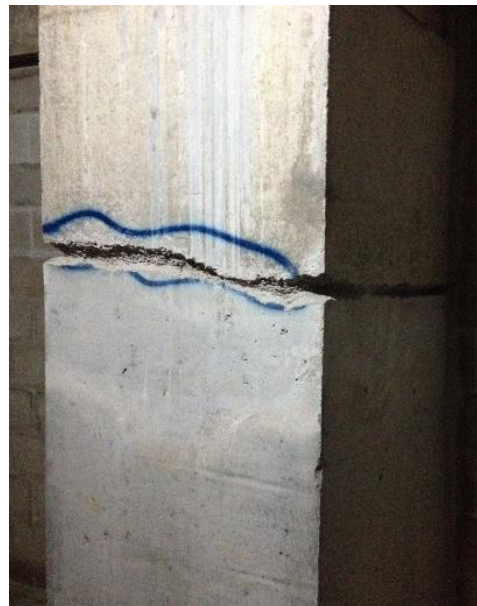
Figura 4: Comprometimento do cobrimento do pilar 22 (P22) (Fonte: da autora)

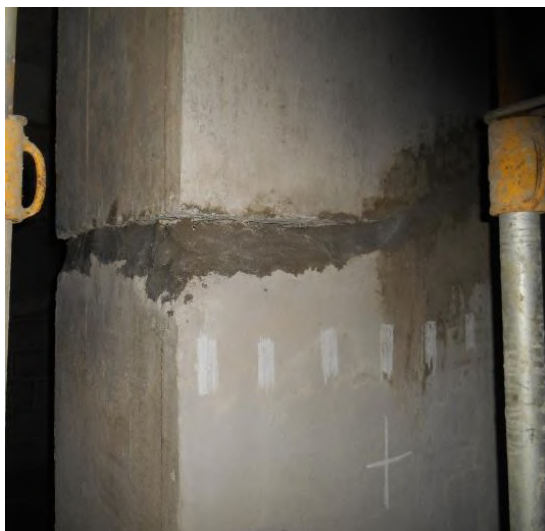
Figura 5: Comprometimento do cobrimento do pilar 23 (P23) (Fonte: da autora)

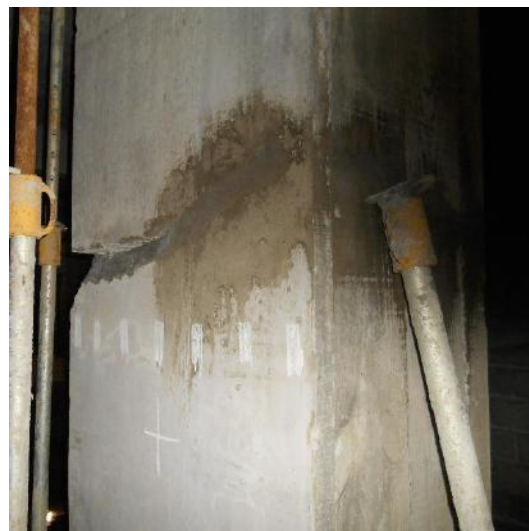
Figura 6: Comprometimento do cobrimento do pilar 24 (P24) (Fonte: da autora)

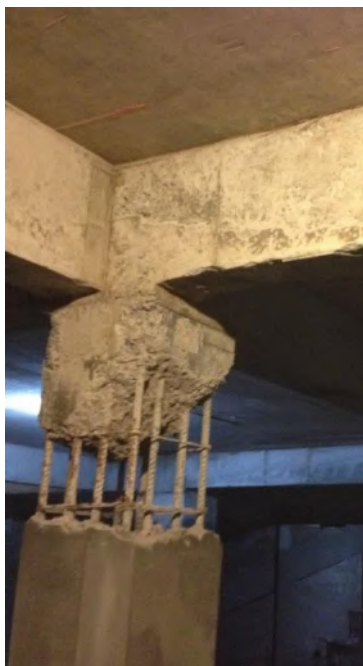
Observa-se, nas figuras 7 e 8 que, logo após a constatação da falha e durante o processo de limpeza para a realização do reforço estrutural ainda não era possível observar flambagem<sup>1</sup> da armadura. Como medida preventiva e para evitar danos

Figura 7: P16, sem apresentar flambagem aparente na armadura (fonte: da autora)

maiores, em conjunto com a limpeza dos pilares, foi iniciado o escoramento da estrutura.

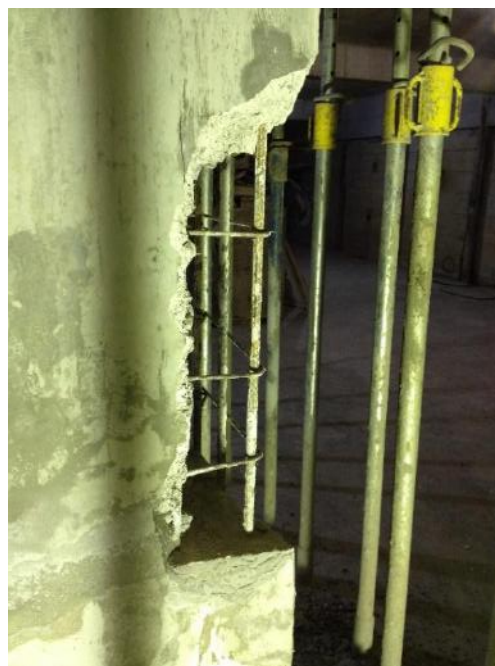
Figura 8: P24, sem apresentar flambagem aparente na armadura (fonte: da autora)

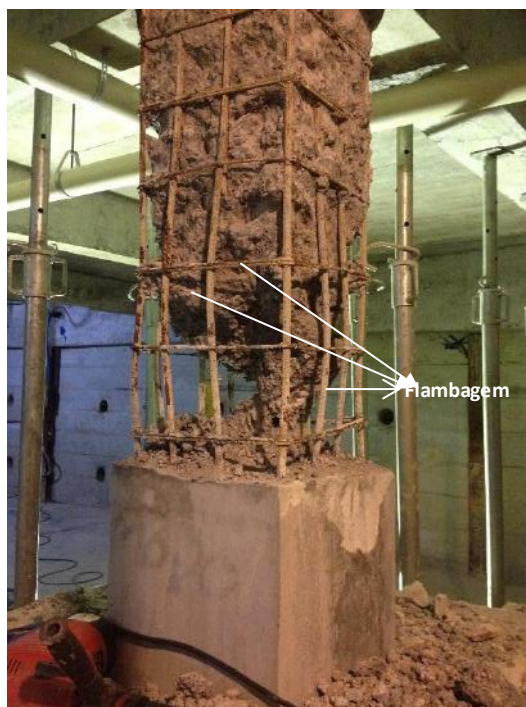
Mesmo com a estrutura escorada, durante o período de estudos e discussão de causas do problema e melhor forma de reparar a estrutura, nota-se que a armadura do pilar P06, apresentou flambagem<sup>1</sup> (figura 9), mesmo com o escoramento realizado, a fim de distribuir a carga suportada pelo pilar P06. Este fenômeno somente foi percebido no pilar onde a armadura exposta tem maior proporção em relação ao concreto aparentemente saudável. Neste pilar já havia sido dado início à escarificação<sup>2</sup> da estrutura, preparo preliminar para garantir a aderência do novo concreto de reparação.

Figura 9: P6, apresentação de flambagem da armadura (fonte: da autora)
