FORTALEZA (Brasil), 3 a 5 de junho de 2021

Mapa de Danos para Edifícios Históricos com Manifestações Patológicas: Estudo de Caso da Catedral Nossa Senhora Das Mercês em Porto Nacional (TO)

Damage Map for Historical Buildings with Pathological Manifestations: Case Study of Our Lady of The Market Cathedral in Porto Nacional (TO)

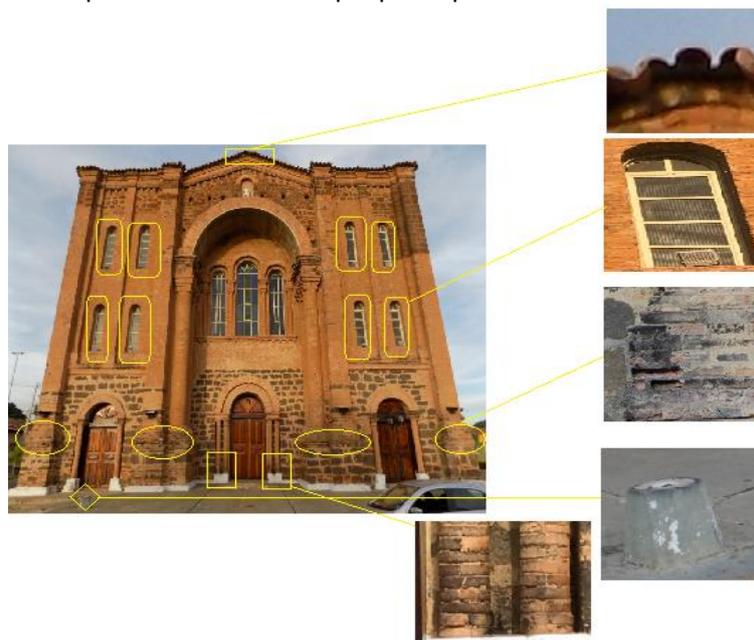
Figura 2 - Ficha de Identificação de Danos da Fachada Oeste/Principal

Na Figura 2 de uma forma breve foram identificadas as anomalias existentes na Fachada Principal ou Fachada Oeste, onde foram encontradas, além das usuais, telhas arrancadas aparentemente pelos pombos que se agrupam ali ou por intempéries, sinais de vandalismo onde um poste foi retirado, parte das juntas de argamassa nas colunas da entrada principal estão descolando, possivelmente pela deficiência da argamassa junto com o grande fluxo de pessoas e materiais que passa por ali.

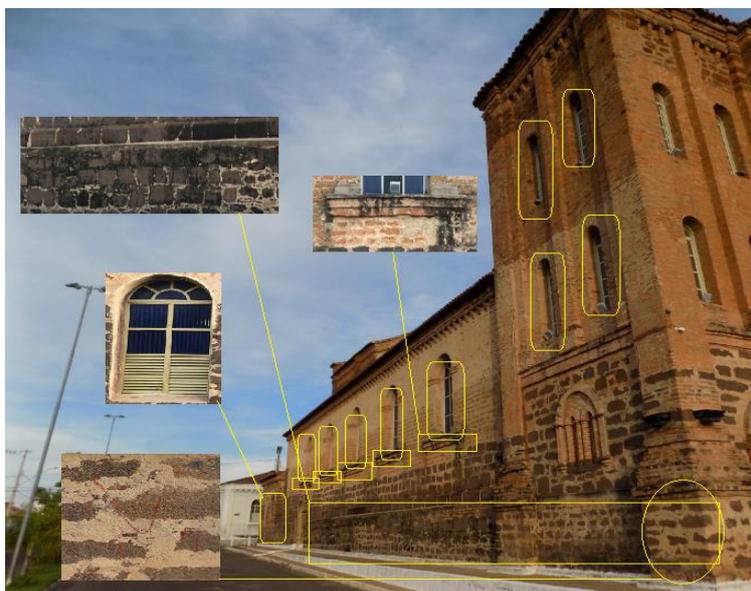
Figura 3 - Ficha de Identificação de Danos da Fachada Norte

A Figura 3 representa a Fachada Norte, a predominância é de manchas de umidade principalmente nas juntas de argamassa supostamente por ser muito porosa, e nos peitoris das janelas a provável causa seria acúmulo de água. Além destas anomalias foi encontrada marca de vandalismo, um agente de degradação comum em edificações.

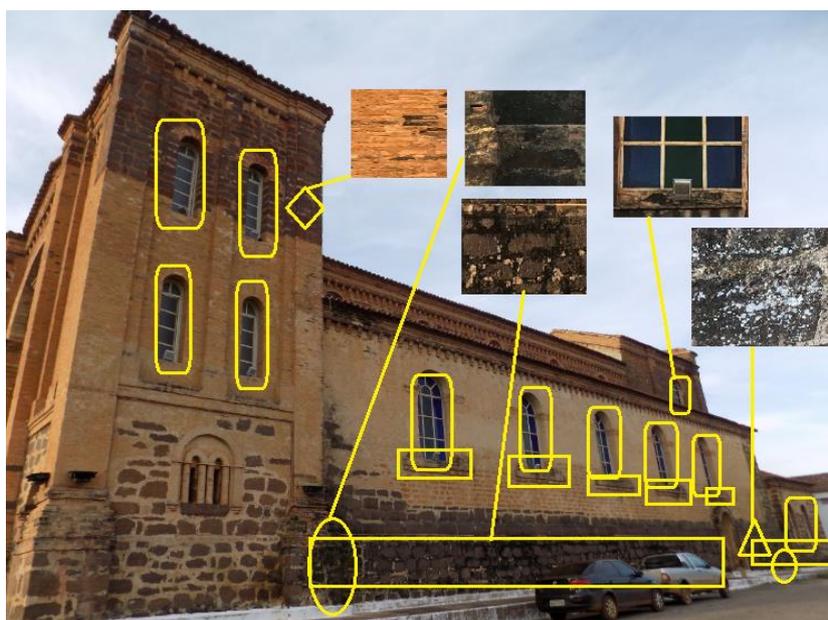
Figura 4 - Ficha de Identificação de Danos da Fachada Leste

Na Fachada Leste conforme a Figura 4 pode ser verificado manchas de umidade geradas pela proliferação de algas e fungos, manifestações patológicas conhecidas como limo e bolor, respectivamente, uma com aspecto esverdeado e outra esbranquiçado, as condições do local são favoráveis pelo fato da umidade em si, e pela insuficiência de luz solar nesta fachada durante o dia.

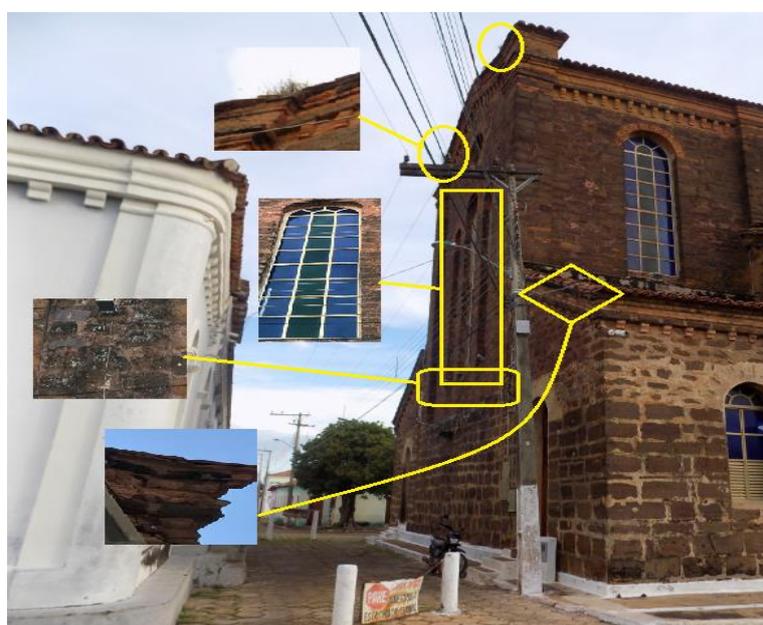
Figura 5 - Ficha de Identificação de Danos da Fachada Sul

Na Fachada Sul como pode ser observado na Figura 5 ocorrências de vegetação de pequeno porte, onde naquele ambiente encontraram substratos e nutrientes para se desenvolverem, mostrando a negligencia e falta de manutenção dos responsáveis pela igreja, estas patologias provocaram neste local danos ao telhado.
