Caso de estudio: diagnóstico de procesos expansivos en represa de hormigón en Uruguay

Resumo: Este estudio surge al analizar la situación de agrietamiento del hormigón de una represa de hormigón, la cual se encuentra, en algunas zonas, en contacto permanente con el agua, y muestra a su vez un patrón de fisuración concordante con el generado en procesos expansivos. En este trabajo se presentan la metodología y los ensayos realizados a muestras extraídas de dicha estructura, con el objetivo de determinar la presencia de reacciones expansivas en el material. Se obtuvieron testigos y se realizaron ensayos a meso y micro escala. A meso escala se realizaron ensayos mecánicos destructivos, no destructivos (END) y tinciones selectivas para identificar la presencia de geles expansivos. A nivel microscópico se realizó la caracterización con Microscopio Electrónico de Barrido (MEB) y Sonda de Energía Dispersiva (EDS). Se obtuvieron las propiedades mecánicas del material, observándose valores de velocidad de propagación de pulsos ultrasónicos y de módulo de elasticidad dinámico por debajo de los habituales. Se pudieron identificar diferentes productos de reacciones expansivas álcali-árido med

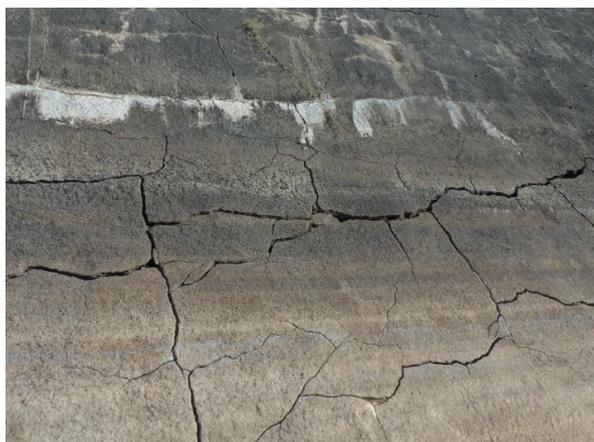
Figura 1: Patrón de fisuración tipo “piel de cocodrilo” encontrado en los terraplenes

La estructura se encuentra en algunas zonas en contacto permanente con el agua, mostrando un patrón de fisuración concordante con el generado en procesos expansivos (Figura 1), por ejemplo, el producido por la Reacción Álcali-Agregado (RAA).

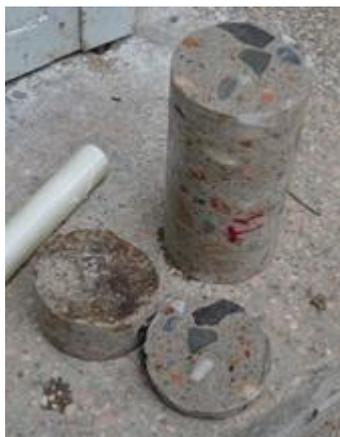
Figura 2: Cortes en testigo extraído para obtener un cilindro

Los testigos extraídos fueron cortados transversalmente, con sierra diamantada, para obtener cilindros para realizar ensayos de laboratorio, como se muestra en la Figura 2.

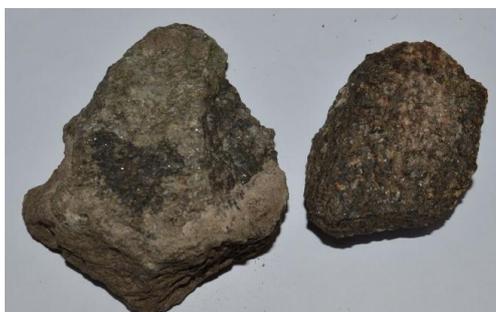
Figura 3: Agregados de origen granítico

En la Figura 3 se muestran estos agregados, donde se percibe la presencia de mica y una estructura con cierta laminación y textura esquistosa. De acuerdo a consultas realizadas, se debe considerarse este agregado como un granito modificado. Se entendió conveniente realizar ensayos de reactividad a los efectos de descartar si estos agregados podían reaccionar con el álcali del cemento.

Estos resultados muestran que es posible que los agregados gruesos de origen granítico puedan haber jugado algún papel en el desarrollo de la RAA.

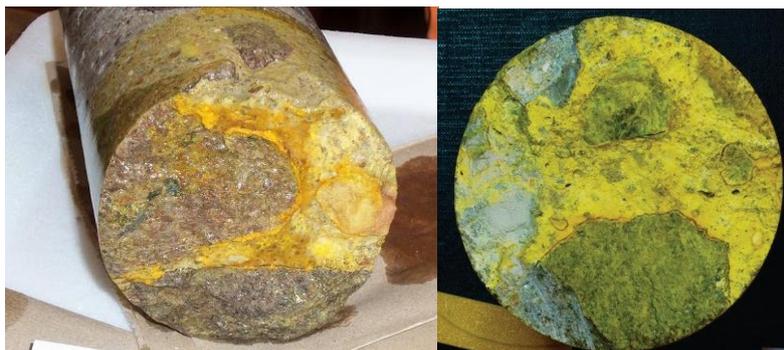
Figura 4: Testigos luego de la tinción con sodio cobalto nitrito (etapa 1)

En la Figura 4 se muestran dos ejemplos de testigos sometidos a la etapa 1 del proceso de tinción. En primer lugar, se puede mencionar que varios testigos reaccionaron fuertemente a la tinción, confirmando la rica presencia de potasio en el gel, lo cual debe ser considerado como un indicio de la presencia de RAA.

Asimismo puede mencionarse que se observan distintos grados de tinción en los distintos testigos. A simple vista se pudo observar diferencias notables entre testigos, desde casos donde la zona analizada se tiñó con un amarillo intenso, hasta el extremo opuesto, en donde sólo con una observación detallada se observan los cambios de color.

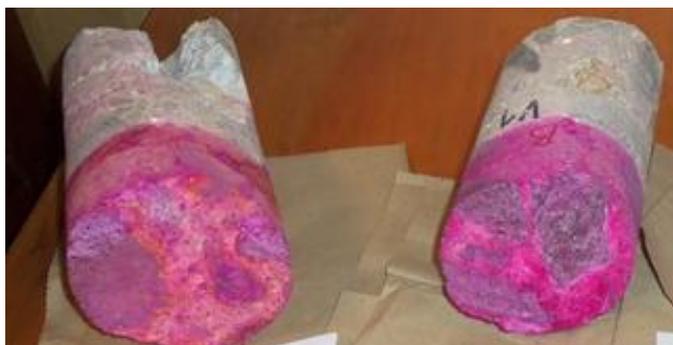
Figura 5: Testigos luego de la tinción con Rodamina B (etapa 2)

En la Figura 5 se muestra una foto general de los testigos que fueron sometidos a la segunda etapa (Rodamina B) del proceso de tinción. Se puede observar que las zonas sometidas a la tinción reaccionaron casi totalmente, quedando sin reaccionar casi exclusivamente las áreas donde se encontraban los áridos de mayor tamaño. La intensificación de la coloración púrpura alrededor de algunos áridos indicaría un grado avanzado de la reacción en la zona estudiada.

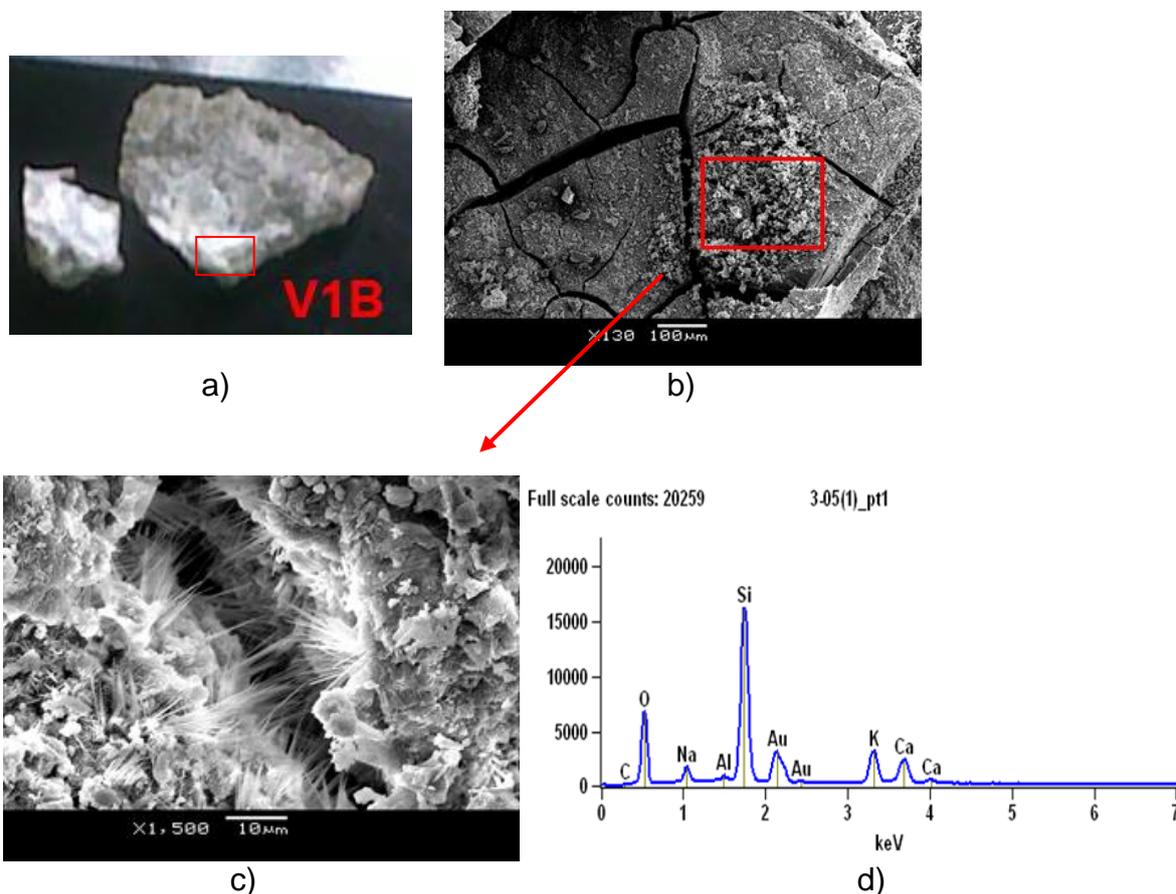
Figura 6: a) Porción de la muestra analizada con MEB/EDS señalizada en recuadro; b) MEB tamaño: 100 micras; c) Zoom de recuadro rojo (10 micras) de b; e d) EDS del área total de la imagen de c

En la Figura 6 se muestran imágenes obtenidas durante el análisis correspondiente a un fragmento del testigo V1. Se observó en primer lugar la zona de acumulación

de producto blanco, remarcada con un recuadro rojo en la Figura 6a. En la Figura 6b se observa una formación cuarteada, con alguna deposición de productos. La formación se corresponde con la morfología de deposiciones de gel de RAA. En la Figura 6c se muestra un zoom de la zona encuadrada, para observar su morfología. En esa imagen micro-estructural de 10 micras, se aprecia gran abundancia de formaciones tipo “aguja” ó “hilos”. El espectro correspondiente al área total de la imagen, realizado por método EDS muestra un bajo contenido de Ca en esa zona (Fig.6d).

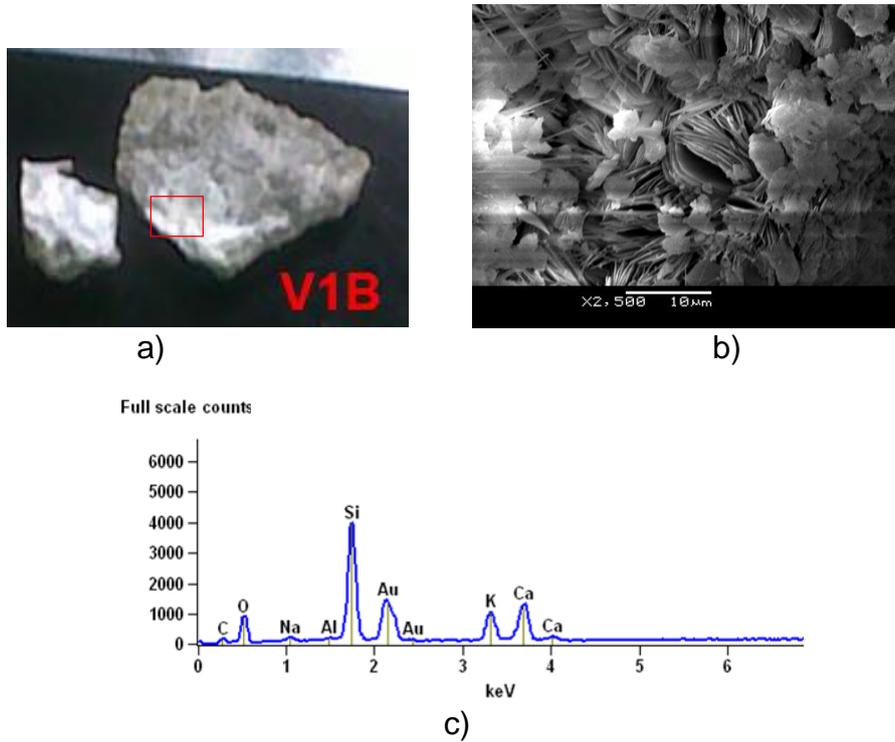
Figura 7: a) Porción de la muestra analizada con MEB señalizada en recuadro; b) Tamaño: 10 micras y morfología del tipo “placas”; e c) EDS del área total de la imagen

En otra sección del fragmento del testigo V1, fuera de la parte “blanca” (como se muestra en la (Fig. 7), se observa una morfología del tipo “placas”, que también representa a un producto de la RAA, similar al indicado en [6]. En el análisis EDS (Fig. 7c), aparece un aumento de calcio (Ca) en comparación con el potasio K, a diferencia de la muestra anterior (Fig. 6d). Como se indicó anteriormente, esta diferencia relativa denota una reacción en estado más avanzado. Este análisis de microscopía confirma la presencia de geles producto de la reacción álcali-agregado.

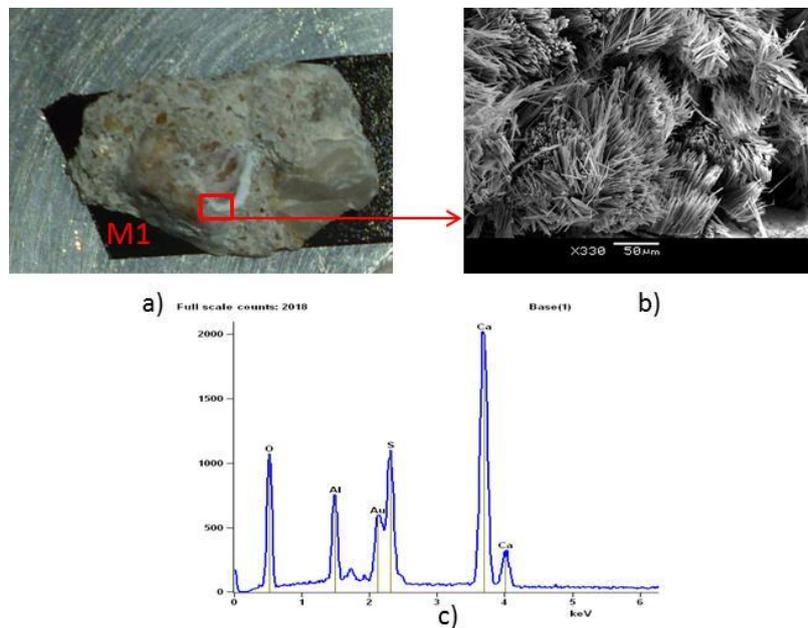
Figura 8: a) Muestra M1; b) muestra analizada con MEB señalizada en recuadro; e c) EDS del área total de la imagen

A su vez, durante el análisis se observaron otras morfologías, indicando otros procesos, de las cuales una se muestra a continuación como ejemplo. En una sección del fragmento de otro de los testigos analizados, el M1, en la parte “blanca”, como se muestra en la Figura 8, se observa una morfología del tipo “aguja”, que corresponde a un producto que se presenta en ataques sulfáticos como la etringita.

En el análisis EDS, se detecta la presencia de azufre S, de calcio Ca, y la de aluminio Al, elementos consistentes con la composición de la etringita ($3\text{CaO}\cdot\text{Al}_2\text{O}_3\cdot 3\text{CaSO}_4\cdot 32\text{H}_2\text{O}$).

considera la hipótesis de formación retardada de etringita para explicar su presencia.
