## Utilização de ensaios não destrutíveis para inspeção de manifestações patológicas em estruturas de concreto armado

Considerando os tipos de manifestações patológicas apresentadas nas edificações de Águas Claras, cidade satélite do Distrito Federal, este trabalho tem o objetivo realizar inspeção por meio de ENDs para avaliar e verificar o desempenho dos elementos estruturais, em relação a sua degradação.

Para este trabalho foi selecionada a estrutura de um edifício abitacional que se encontrava em processo de deterioração devido ao abandono das frentes de trabalho que executavam a obra. A estrutura, ainda em fase de construção, ficou desassistida por um período de 7 anos, não sendo executado nenhuma intervenção ou manutenção durante este intervalo. A mesma encontra-se na cidade de Águas Claras – Brasília, apresenta uma estrutura composta de 18 pavimentos tipo, térreo e 2 subsolos destinados para garagem de veículos.

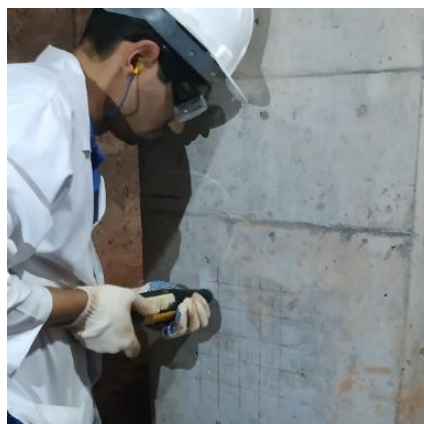
Figura 2: Execução do END de Esclerometria.

Na primeira etapa é necessário regularizar a superfície a ser analisada. Para isso, foi utilizada uma lixadeira e uma rocha de carborundum. Em seguida, delimitou-se a área para execução do ensaio como exibido na Figura 1. Por fim, como ilustrado na Figura , a execução dos impactos com martelo de Schmidt.

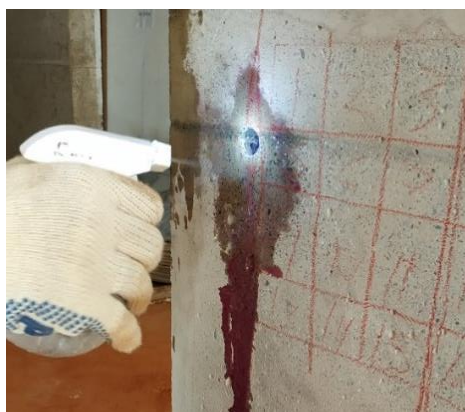
Figura 3: Aspersão de solução fenolftaleína

Posterior ao processo de limpeza, as perfurações receberam a aspersão da solução de fenolftaleína, a reação fotoquímica foi observada e registrada. A Figura 3 e Figura 4 relatam os procedimentos realizados para este devido ensaio.

Desta maneira, foi utilizado como ensaio para determinação da profundidade de carbonatação no concreto a solução de 1% de fenolftaleína, pois esta mantém-se incolor em meios com pH menos que 8,5 (concreto carbonatado) e torna-se violeta em ambientes com pH maior que 9,5 (concreto sem carbonatação).

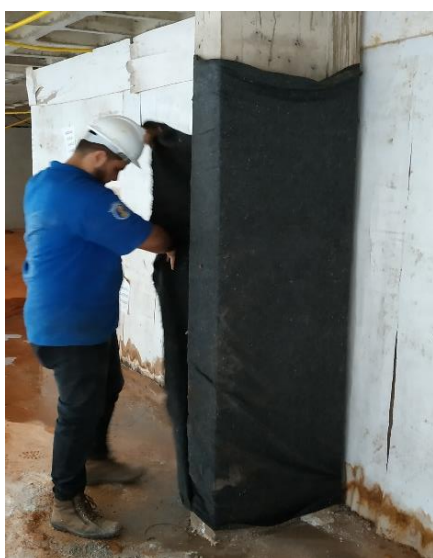
Figura 6: Umedecimento da Estrutura de Concreto

Para a correta avaliação da estrutura é necessário que haja a redução da resistividade elétrica do concreto a fim de melhorar os contatos eletroquímicos entre o eletrodo de referência e a superfície a ser analisada. as estruturas foram cobertas com tecido úmido durante um prazo de 24 horas para diminuir a resistividade do concreto e facilitar as leituras. Na Figura **Erro! Fonte de referência não encontrada.** é possível observar este processo.

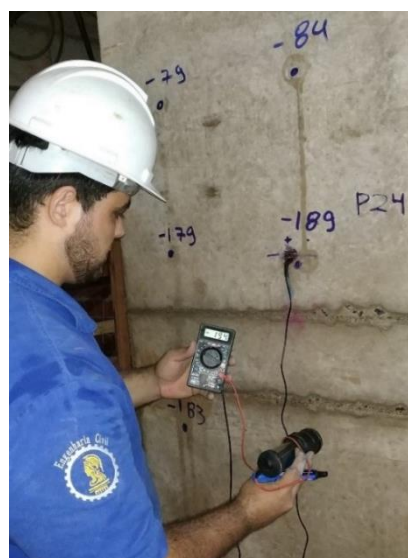
Figura 7: END de Potência de Corrosão

Após a etapa de umedecimento é necessário que haja um contato direto com a armadura inserida de modo a produzir um circuito e possibilitar as leituras dos diferenciais de potenciais com o voltímetro, como ilustrado na Figura .

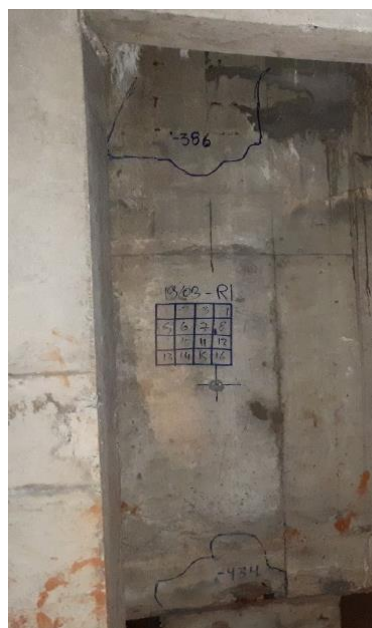
As áreas indicadas na **Erro! Fonte de referência não encontrada.** e **Erro! Fonte de referência não encontrada.** exibem onde ocorre a alta probabilidade de corrosão da armadura. Na face da lateral externa do reservatório presente no 2º Subsolo observou-se o desenvolvimento de zonas de corrosão em pontos aleatórios.

Devido a presença de umidade no concreto do reservatório e o baixo cobrimento nominal das barras de aço, além da exposição da armadura em alguns pontos, há um favorecimento de um microclima viciado propício ao desenvolvimento de corrosão.

Figura 2 – Pontos de alta probabilidade de corrosão no Reservatório

Consequentemente, foi recomendado intervenções corretivas para os elementos que apresentaram uma diferença entre a frente de carbonatação e o cobrimento nominal das barras menores que 10mm ou que apresentavam pontos de alta probabilidade de corrosão.
