AVALIAÇÃO DAS MANIFESTAÇÕES PATOLÓGICAS E REALIZAÇÕES DE ENSAIOS NÃO DESTRUTIVOS E SEMI-DESTRUTIVOS EM PONTES DA CIDADE DO RECIFE/PE

RESUMO

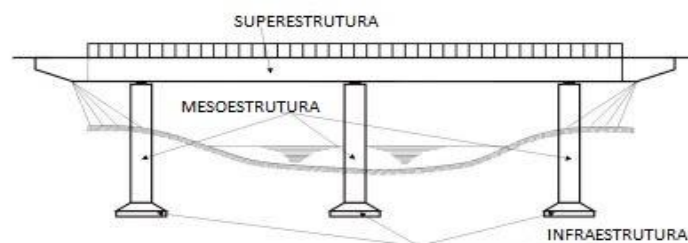
Figura 1: Componentes de uma Obra de Arte Especial

Essas estruturas são compostas, geralmente, por três tipos de componentes estruturais: Superestrutura, Mesoestrutura e infraestrutura. De acordo com Vitório (2002) há na (Figura 1) a seguinte representação e definição para cada um desses componentes:

É a camada superior que recebe diretamente os esforços do tráfego transmitindo-as à mesoestrutura. É normalmente denominada de tabuleiro ou estrado.

A mesoestrutura, cuja função é conduzir as cargas da superestrutura para as fundações, é constituída pelos pilares, travessas e encontros.

Compõe os elementos de fundação e tem a finalidade de receber as cargas da estrutura, transmitindo-as para o solo.

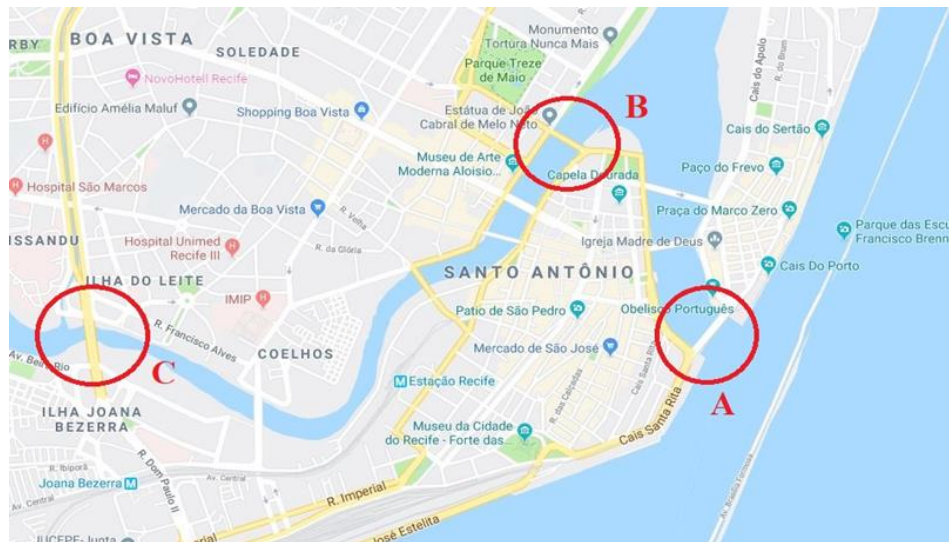
Figura 2: Ponte 12 de Setembro (A), Princesa Isabel (B), José de Barros Lima (C)

Para a realização deste artigo foram realizadas inspeções visuais na Ponte 12 de Setembro (A), Ponte Princesa Isabel (B) e Ponte José de Barros Lima (C), apresentadas na (Figura 2), com o objetivo de identificar as manifestações patológicas causadas pela corrosão por carbonatação e ataques dos íons cloreto e avaliação da dureza superficial do concreto através do ensaio de esclerometria.

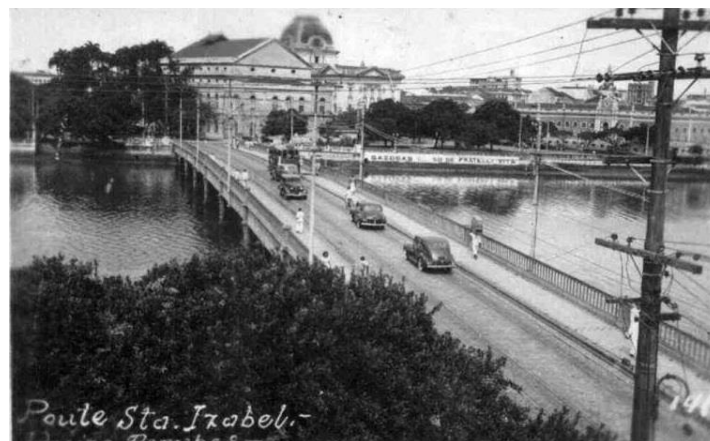
Figura 3: Ponte Princesa Isabel com a estrutura de concreto

Conhecida por interligar a Rua Princesa Isabel e a Rua do Sol, próximo ao Teatro de Santa Isabel, a ponte possui seu nome oficial controverso pois em alguns projetos da Prefeitura do Recife a ponte é identificada como *Ponte Santa Isabel*. Também é conhecida popularmente como *Ponte Princesa Isabel* e alguns pesquisadores afirmam que seu nome oficial seja *Ponte Pedro II* mostrado na (Figura 3).

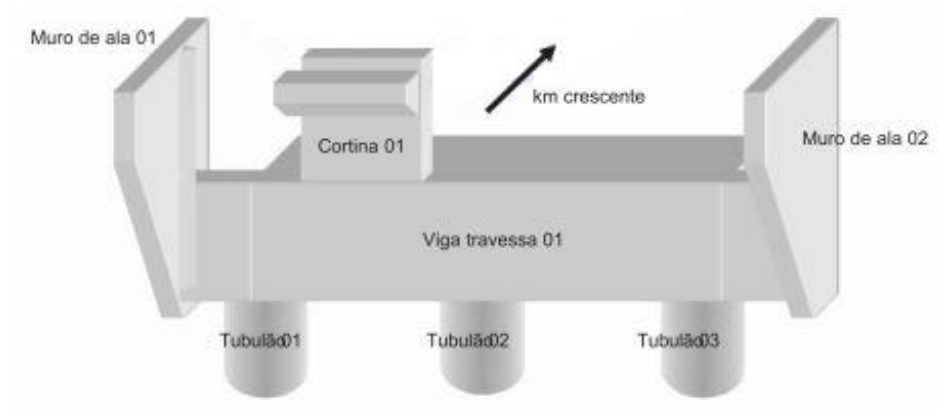
Figura 4: Representação de Meso e Infraestrutura da Ponte Princesa Isabel

A estrutura da ponte Princesa Isabel é de concreto armado composta por quatro travessas apoiadas em estacas do tipo tubulão. A meso e infraestrutura da ponte é formada por viga travessa e estacas do tipo tubulão. É possível ver a estrutura segundo a NBR 9452 (ABNT, 2016) na (Figura 04) e a estrutura real da ponte na (Figura 5).

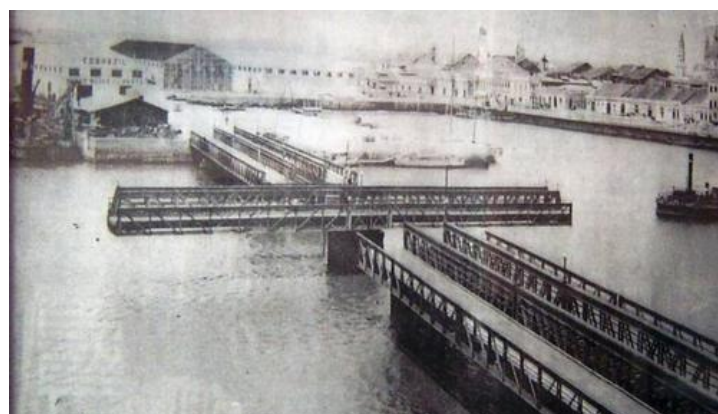
Figura 6: Foto da Ponte Giratória na década de 1930

Situada interligando os bairros do Recife e São José, foi inaugurada em 1923 com o objetivo de permitir a passagem de embarcações veleiras e transporte ferroviário. Era constituída por três lances: dois fixos (um em cada cabeceira) e um giratório no centro permitindo a passagem de embarcações graças ao seu mecanismo giratório mostrado na (Figura 6).

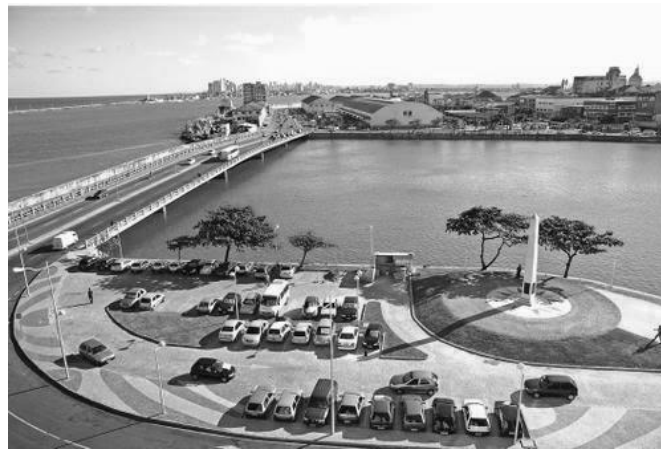
Figura 7: Foto da Ponte 12 de Setembro atualmente

Atualmente a Ponte 12 de Setembro apresenta diversas manifestações patológicas oferecendo perigo aos pedestres, veículos de passeio e transporte público coletivo que transitam diariamente sobre a sua estrutura mostrado na (Figura 7).

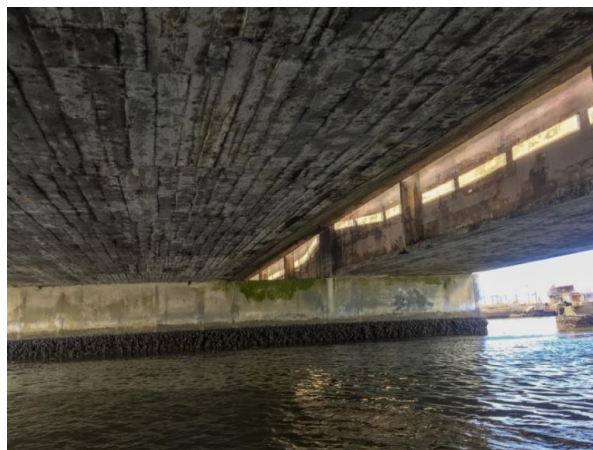
Figura 8: Estrutura da Ponte 12 de Setembro

A ponte 12 de Setembro é formada por uma superestrutura de dois tabuleiros em caixão perdido sendo um rodoviário e o outro ferroviário, ambos de caixão perdido apoiados na mesma mesoestrutura do tipo pilar-parede mostrado na (Figura 8).

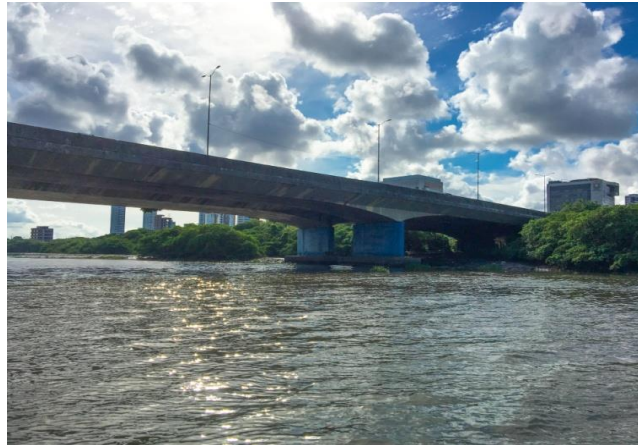
Figura 9: Ponte José de Barros Lima

A ponte José de Barros Lima (Figura 9) interliga os bairros da Joana Bezerra e Ilha do Leite. Sobre ela passa o tráfego da Av. Agamenon Magalhães, uma das principais do Recife, sendo a principal rota para quem deseja chegar à zona sul da cidade e vice versa.

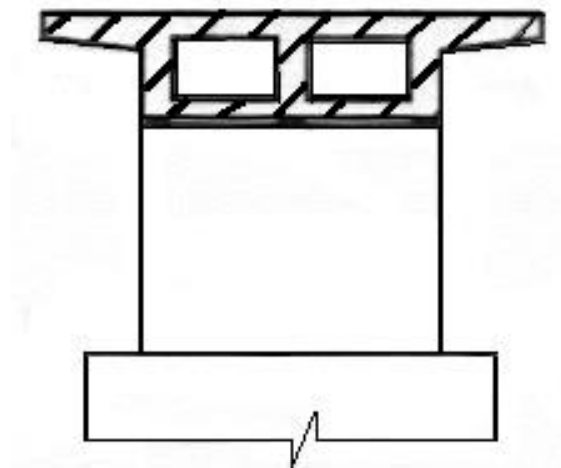
Figura 10: Representação estrutural da Ponte José de Barros Lima

A superestrutura da ponte José de Barros Lima é formada por dois tabuleiros em caixão perdido apoiados em pilares parede independentes, que está representada na (Figura 10) e pode ser confirmada na (Figura 11). Não foi possível identificar o tipo de fundação devido à preia-mar assim como não foram encontrados registros com tais informações.

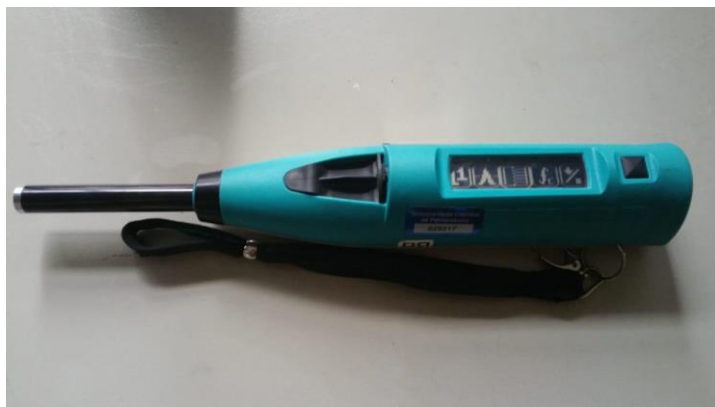
Figura 12: Aparelho eletrônico (esclerômetro)

O equipamento utilizado para o desenvolvimento das leituras foi o esclerômetro mostrado na (Figura 12). Por se tratar de um aparelho eletrônico, não foi necessário realizar o cálculo para identificação do valor do Índice Esclerométrico que refere-se a resistência superficial do concreto utilizado. Apenas foi executado 16 impactos e o aparelho fornecia os resultados imediatamente.

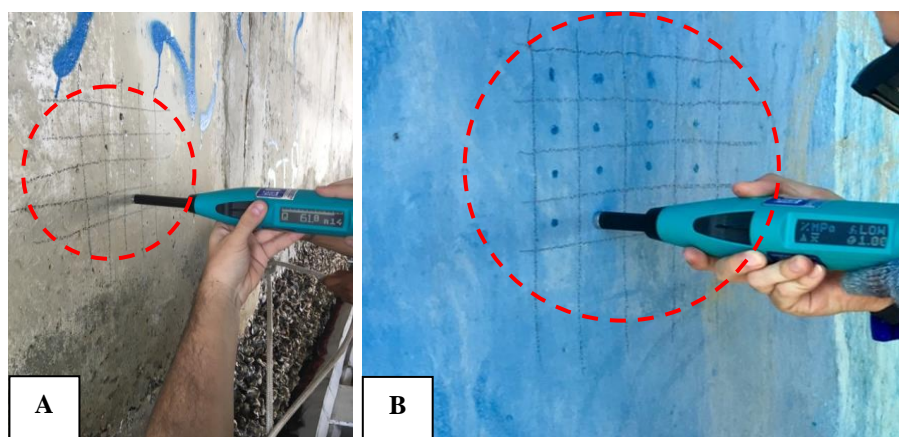
A seguir, nas (Figura 13A e 13B), são apresentadas as malhas para realização do ensaio em campo, e em seguida, no (Quadro 2), são apresentadas as resistências aferidas para cada ponte. Os ensaios resultaram em valores que indicam a resistência superficial do concreto, e com isso, pode avaliar o nível de resistência a compressão bem como a integridade física da matriz de concreto.

Figura 13: Ensaio esclerométrico realizado na Ponte 12 de Setembro (A); Ensaio esclerométrico realizado na Ponte José de Barros Lima (B)

Ponte	Ponto	Índices esclerométricos	Resistência
		(IE)	(MPa)
12 de Setembro	1	66,60	37,50
	2	64,90	32,50
Princesa Isabel	1	51,50	33,00
	2	38,50	17,50
José de Barros Lima	1	51,50	33,00
	2	38,50	17,50

Os resultados indicaram uma resistência mais elevada levando em consideração a época da qual as pontes foram construídas, pois, não se era possível atingir valores da ordem de 60 MPa de resistência à compressão devido as limitações tecnológicas.

Dessa forma, fica sob suspeita que o ataque por carbonatação esteja ocorrendo e proporcionando uma resistência maior nas superfícies das peças e permanecendo o núcleo intacto quanto a magnitude de resistência.

A análise de esclerometria constatou que o concreto está com resistência superficial satisfatória, porém, os resultados podem ter sido alterados devido a recentes reparos na estrutura.

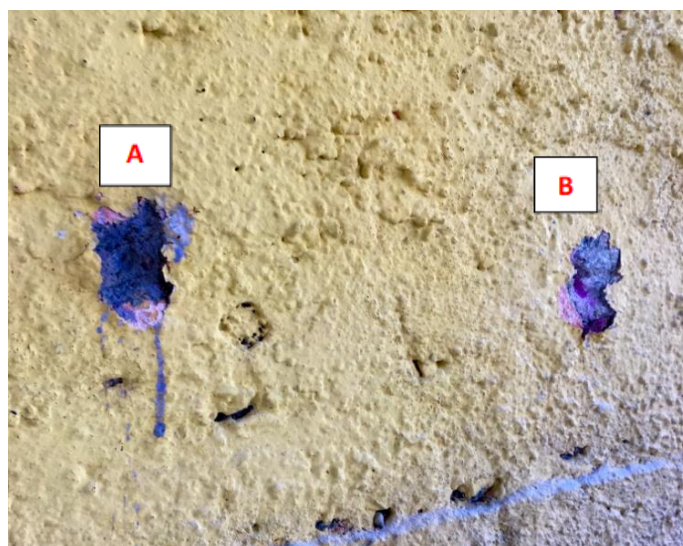
Figura 14: Exemplo de aplicação de timolftaleína

O local escolhido para a realização do ensaio (A) é próximo ao local onde foi realizado o ensaio de profundidade de carbonatação (B), como mostra a (Figura 14). O pilar escolhido para a perfuração apresentava fissuras, eflorescência, humidade e, conseqüentemente, corrosão das armaduras. Além disso, havia perdido a camada de cobrimento de concreto.

A perfuração realizada na Ponte Princesa Isabel foi de aproximadamente 2 cm e ficou constatada a contaminação por cloretos livres alcançando a armadura, pois até onde foi perfurado, havia a contaminação.
