UMA ANÁLISE ESTATÍSTICA DAS MANIFESTAÇÕES PATOLÓGICAS ENCONTRADAS NAS RESIDÊNCIAS DO MUNICÍPIO DE QUIXERAMOBIM

RIBEIRO, RENAN

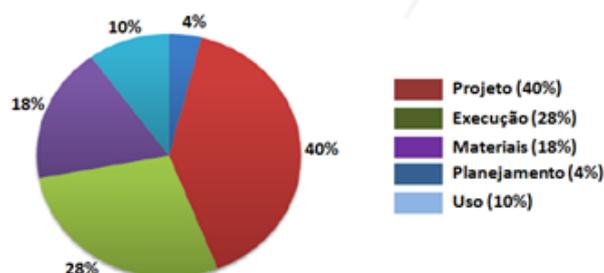
Figura 1: Origens dos problemas patológicos

Helene e Figueiredo (2003) em seus estudos exemplificam que cerca de 40% das origens das manifestações patológicas derivam de falhas no planejamento da edificação, o processo de execução da obra é responsável por 28% e por último os materiais de 18%, ou seja 86% das patologias têm origem em falhas de um gerenciamento integrado e efetivo, o uso pelos moradores são responsáveis por cerca 10% dos surgimentos delas.

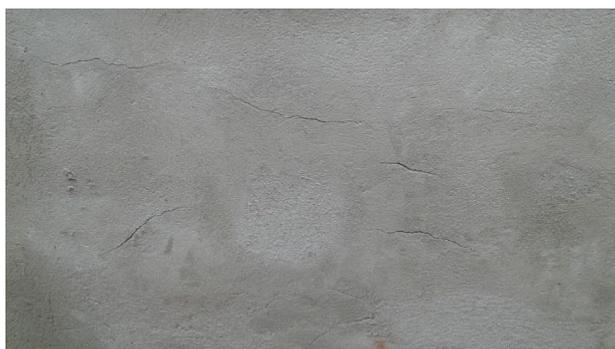
As fissuras é uma das manifestações patológicas mais presenciadas nas residências e atinge os componentes referentes tanto a estrutura como a vedação da mesma. De acordo Deutsch (2016) as fissuras são aberturas que ocorrem nos componentes, provenientes da solicitação por tração. Muitas vezes as fissuras são confundidas com as trincas e até com as rachaduras, mas cada uma tem uma definição e elas são classificadas perante o tamanho de sua abertura. Na construção civil a incidência da fissura é vista em elementos simples como as alvenarias como nas próprias estruturas da edificação (JÚNIOR, 1997).

As fissuras atuam como um aliviador das tensões do material, quando a solicitação pelos esforços é maior que a sua capacidade, o componente fissura. Para Lapa (2008) trincas/fissuras são reações próprias e irremissíveis das estruturas de concreto, aparecendo nas suas três grandes fases do ciclo de vida: fase plástica, fase de endurecimento e fase de concreto endurecido. De acordo com Zuchetti (2015) existe alguns fatores que são decisivos para o surgimento das manifestações patológicas em revestimento em argamassas são: o material utilizado na argamassa, proporção errada do traço, falta de técnica e cuidados na hora da execução do material.

Figura 1: Fissuras encontradas nas residências

- Mesmo as fissuras tendo origens diferentes, elas são corrigidas pelo mesmo método, partindo da sua abertura ao longo de todo o seu comprimento e a utilização de uma tela metálica com a função de auxiliar a argamassa no seu desempenho;
- Deve-se verificar a existência de vazamentos próxima ao local das fissuras por tubulações hidráulicas, pois a abertura deve ser limpa por um material que irá fazer o processo de estanque em volta dela, após esse processo é necessário a espera pela secagem absoluta do material;
- É necessário a aplicação de uma argamassa flexível para a total recuperação do local.

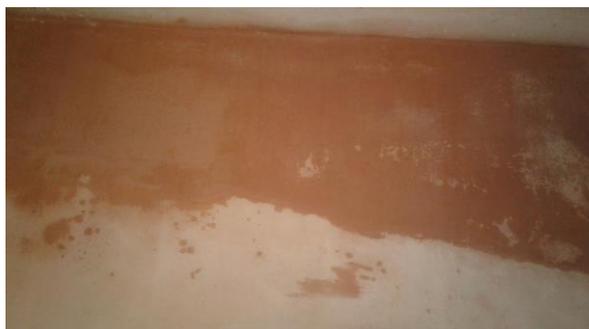
A infiltração é um problema muito relacionado com as instalações hidráulicas, de água pluvial e de esgoto das residências, a infiltração é a ação da água dentro das edificações de uma forma que venha a prejudicar a mesma e é um fato desencadeador de outra manifestação patológica que é o bolor. Para Cechinel *et al.* (2009) as infiltrações em alvenarias estruturais ou de vedações, além de todos os outros componentes como lajes e pisos, trazem graves problemas desde os de saúde até a própria desvalorização do imóvel. Ainda de acordo com Cechinel *et al.* (2009) a infiltração tem algumas formas de se manifestar nas edificações como:

Figura 2: Infiltração encontrada nas residências

- Geralmente esse problema é atrelado a algum vazamento, é necessário identificar a origem desses vazamentos nas instalações hidrosanitárias ou em outros pontos;
- Identificando a causa do problema é necessário entender o que levou a essa falha e estudar um melhor método para solucioná-lo;
- Após a escolha do método é realizado o reparo, que é um processo delicado e exaustivo, pois é necessário fragmentar a área atingida.

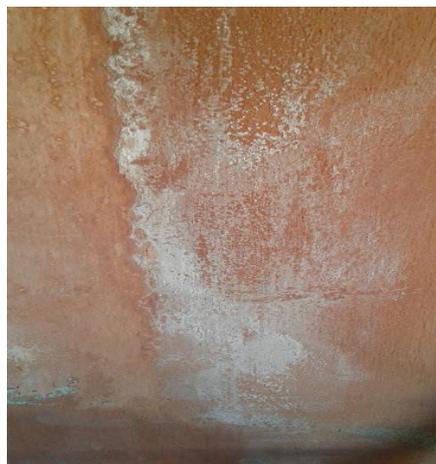
Eflorescências são manifestações patológicas causadas pela atuação da água nos componentes da edificação, posteriormente por reações químicas acabam gerando sais que se manifestam nas superfícies do componente através de alterações na coloração da parede, descascamento da pintura e até marcas nas paredes, entre outros. Cechinel *et al.* (2009), além de ser uma manifestação muito ligada aos componentes de fachadas e revestimento interno, está muito relacionada com outro problema patológico que é a infiltração. Vale ressaltar que para essa pesquisa a eflorescência e o salitre serão tratados como sinônimos.

Sua formação se dá por uma reação química entre a água e os sais, esses sais são derivantes dos materiais utilizados na construção, como o cimento, areia, arisco, cal e até dos tijolos, após a reação a água evapora, mas antes leva esses sais para a superfície das paredes, o que fará com que o componente fique saturado e forme um acúmulo de sedimentos salinos. Outro causador dessa manifestação é em caráter de execução para encurtar o tempo de conclusão da obra, os profissionais aplicam a tinta ainda com o reboco úmido, quando deveriam aplicar quando só estivesse totalmente seco.

Figura 3: Salitre encontrado nas residências

Ainda na fase de planejamento é recomendado fazer uma programação detalhada sobre os materiais de construção a serem utilizados, tanto como sua procedência, informações técnicas dos fabricantes, ensaios se possíveis, já que a prevenção ou o retardamento da manifestação patológica é possível com a qualidade dos atributos do material a ser utilizado.

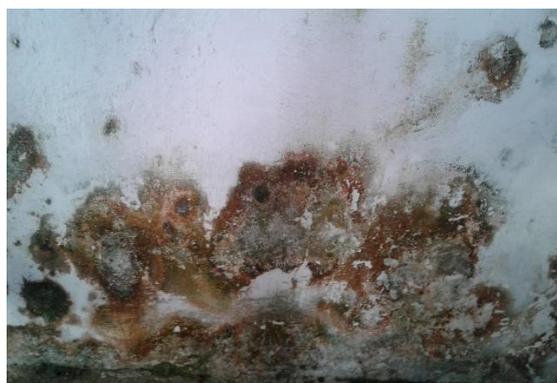
O bolor ou comumente chamando de mofo é a proliferação de fungos nas paredes, ocasionado pela umidade na mesma, tem como característica principal a formação de uma mancha de coloração preta e de formas variadas. Ambientes fechados, com alta umidade e que não tenham a constante presença de luz, são locais muito propícios para a alastramento e reprodução desses fungos, além disso, o bolor atinge também os pisos, tetos e móveis da edificação, fora o alto risco que essa manifestação patológica pode causar para a saúde humana. Conforme Uemoto (1988) *apud Paz et al.* (2016) existe alguns passos para realizar o reparo dessa manifestação patológica:

Figura 4: Bolor encontrado nas residências

- Utilização de uma escova de aço para escovar a região e lavando com bastante água corrente;
- Em alguns casos mais graves o tratamento do bolor deve ser precedido pelo conserto de algum vazamento/infiltrações que seja a causa do surgimento do mesmo;
- Caso não exista o vazamento/infiltrações é necessário a remoção superficial da camada externa junto com a aplicação do impermeabilizante;

- Em ambientes que são perceptíveis para o aparecimento do bolor, é necessário a lavagem do local com desinfetantes ou produtos similares para impedir a proliferação do fungo.

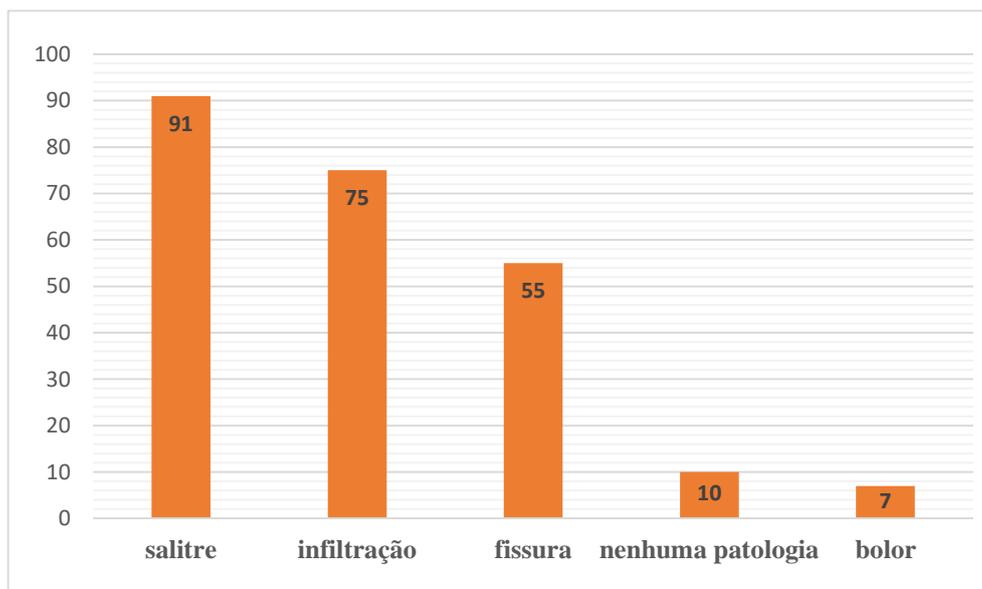
Figura 5: Manifestações Patológicas encontradas nas residências

Através da pesquisa que procurou mapear as manifestações patológicas encontradas nas residências observadas na amostragem, foi identificado que há três principais manifestações patológicas com mais incidência nas edificações são elas: fissuras, infiltração e salitre, esses dados foram obtidos pelo somatório da frequência da manifestação patológica encontrada em cada residência, ou seja 91 edificações tiveram a presença de salitre e assim sucessivamente, como mostrado pela figura abaixo.

Das quatro manifestações verificadas o salitre foi a que teve maior presença nas edificações, tendo a infiltração como o segundo e as fissuras como terceiro, o bolor foi a manifestação com menor incidência, esse resultado do bolor se dá pela evolução da manifestação patológica, já que ele se dará após graves casos de infiltração. Apenas dez residências não apresentaram presença de manifestações patológicas, esse fato é devido a se tratarem de novas edificações, possuírem menos de um ano de uso ou ainda ter acabado de passar por alguma reforma. As edificações da pesquisa em sua maioria foram residências de um só pavimento, como não houve a consideração de outros ambientes como prédios, estabelecimentos comerciais, logo a verificação de corrosão das armaduras nas estruturas, foi mínima, só uma residência foi vista essa manifestação patológica, então para fins dessa pesquisa não será considerado para análise dos resultados.
