## MANIFESTAÇÕES PATOLÓGICAS EM HABITAÇÕES POPULARES EM CONCRETO ARMADO – ESTUDO DE CASO

A pesquisa refere-se a análise das manifestações patológicas presentes no conjunto residencial habitacional, localizado no município de Marabá/PA, com cerca de 1500 (mil e quinhentas) habitações populares. Para o desenvolvimento do estudo de caso, utilizou-se a metodologia proposta por LICHTENSTEIN (1985), dividida em três etapas: levantamento das manifestações patológicas; diagnóstico e a definição da conduta a ser empregada. Durante a primeira etapa, a etapa de vistoria, foi observado que as principais ocorrências estão ligadas à deficiência no detalhamento dos projetos e incompatibilidade entre os mesmos; falhas durante a execução e utilização incorreta de materiais. Por fim, foi verificado que a prevenção e a manutenção são as formas mais eficazes contra a ocorrência de manifestações patológicas nas estruturas.

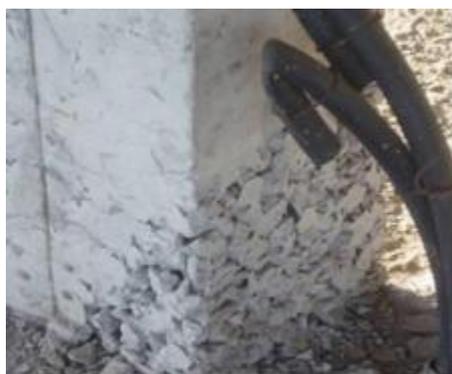
Figura 1: Ninhos e segregações no concreto.

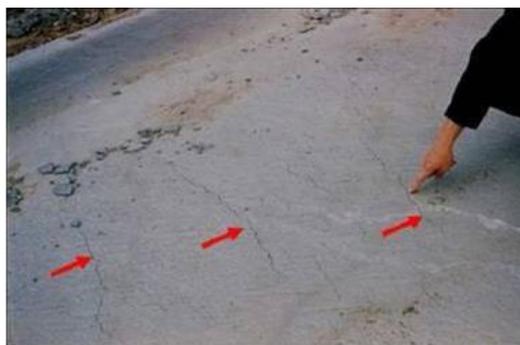
A NBR 15.575:2013 – edificações habitacionais — desempenho parte 1: requisitos gerais, define fissura de um componente estrutural como sendo o seccionamento na superfície ou em toda seção transversal do componente, com abertura capilar, provocado por tensões normais ou tangenciais. As fissuras apresentam-se geralmente como estreitas e alongadas aberturas na superfície de um material. Usualmente são de gravidade menor e superficial. Na NBR 9575:2003, as fissuras são caracterizadas como uma abertura ocasionada por ruptura de um material ou componente, essas inferiores ou iguais a 0,5 mm (figura 2).

Figura 2: Fissura por retração plástica do concreto fresco.

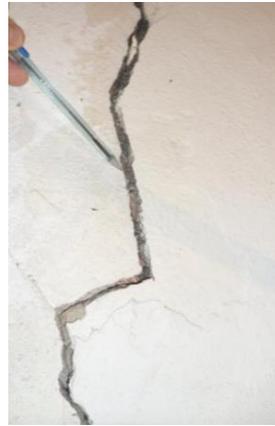
As trincas (figura 3) são aberturas mais profundas e acentuadas. O fator determinante para configurar uma trinca é a “separação entre as partes”, ou seja, o material em que a trinca se encontra está separado em dois. Uma parede, por

Figura 3: Trinca na alvenaria.

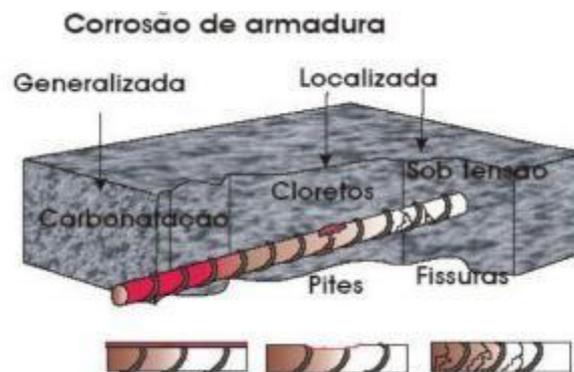
Helene (2002) apud Arivabene (2015) em seu texto, define a corrosão das armaduras de concreto como um fenômeno de natureza eletroquímica que pode ser acelerado pela presença de agentes químicos externos ou internos ao concreto. No caso do concreto armado, o aço encontra-se no interior de um meio altamente alcalino no qual estaria protegido do processo de corrosão devido à presença de uma película protetora de caráter passivo, explica Cascudo (1997) apud Arivabene (2015). A alcalinidade no interior do concreto provém da fase líquida existente nos seus poros que contém hidroxilas oriundas da ionização dos hidróxidos de cálcio, sódio e potássio. Mesmo em idades avançadas o concreto continua propiciando um meio básico que protege a armadura do fenômeno da corrosão. Para Cascudo (1997) apud Arivabene (2015) os principais agentes agressivos (figura 4) que desencadeiam a corrosão das armaduras são: a ação dos íons cloretos (corrosão localizada por pite); a redução de pH do aço (corrosão generalizada → carbonatação) e a corrosão localizada sob tensão fraturante.

Figura 4: Tipos de corrosões e fatores que as provocam.

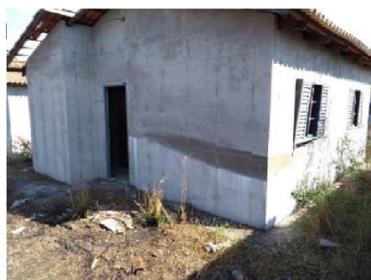
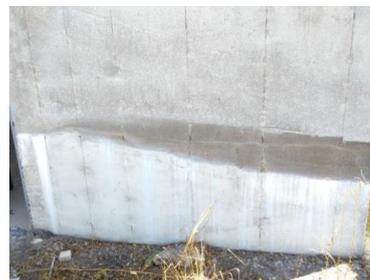
A figura 5 apresenta eflorescência nas paredes externas de concreto armado, um fenômeno muito comum, que ocorre quando a água infiltra nos poros do concreto dissolvendo os sais presentes no cimento e na cal, principalmente o hidróxido de cálcio. Esses sais são conduzidos até a superfície durante a evaporação da água através da percolação. Com a evaporação da água esses sais se cristalizam gerando manchas de cor clara. Na imagem pode-se observar o fenômeno.

Figura 5: Eflorescência nas paredes externas de concreto armado.

**Causas prováveis:** No empreendimento, após a concretagem as paredes de concreto armado sofreram exposição as adversidades climáticas durante vários meses até sua cobertura total, o que pode ter influenciado a aparição do fenômeno. Este fenômeno ocorre quando a umidade dissolve os sais de cálcio no concreto e migra para a superfície através da ação capilar. Quando estes sais atingem a superfície, eles reagem com CO<sub>2</sub> presente no ar e ao evaporar deixa um depósito mineral que é carbonato de cálcio.

**Solução:** O método mais simples está em se dissolver os cristais com água sob pressão e remover com uma escova de cerdas naturais. Para executar este tipo de limpeza deve-se escolher um dia de sol para garantir a secagem do substrato por evaporação, caso contrário os sais irão se dissolver novamente.

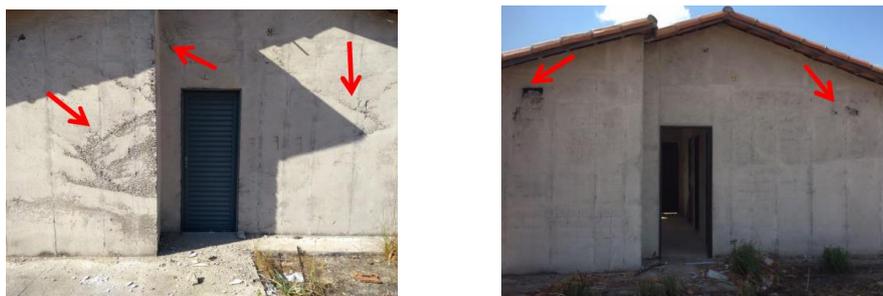
A figura 6 apresenta nicho de concretagem com porosidade aberta e segregação dos materiais.

Figura 6: Nicho de concretagem

**Causas prováveis:** A vibração e o adensamento do concreto são atividades que se não forem executadas corretamente podem levar à formação de poros abertos no concreto e a irregularidades profundas que prejudicam o resultado estético ficando mais suscetíveis à penetração de agentes agressivos devido ao aumento dessa porosidade, causando os ninhos de concretagem.

**Solução:** Todo o concreto defeituoso removido deve ser substituído por um material de consistência plástica, podendo este material ser concreto convencional, argamassa, graute ou qualquer outro tipo de material de recuperação que adquira resistência compatível, tornando monolítico o elemento estrutural.

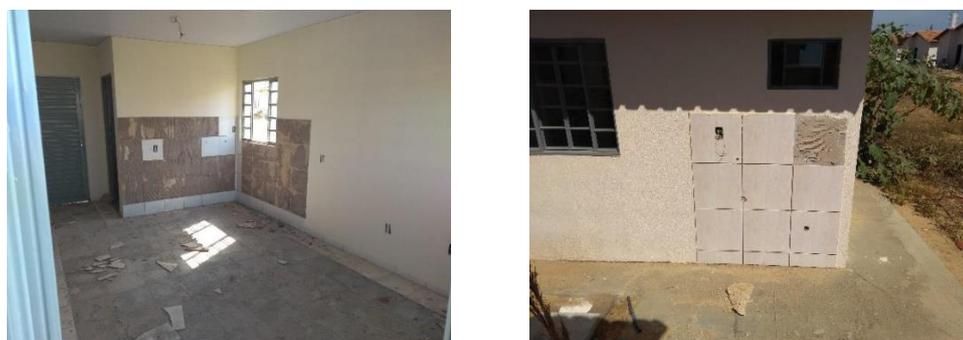
Nas figuras 7 e 8 foi possível verificar o descolamento parcial ou total do revestimento cerâmico no piso e nas paredes da edificação. A manifestação ocorreu em diversas unidades, tendo como característica principal o descolamento das placas da argamassa colante indicando aderência insuficiente ao substrato.

Figura 7: Descolamento de revestimento cerâmico da parede.

**Causas prováveis:** Foram identificados vários pontos de descolamento cerâmico nos quartos e na sala de estar que poderiam ter sido ocasionados em virtude de molhagem deficiente da base comprometendo a hidratação do contrapiso, de uma aplicação inadequada da argamassa colante e de uma técnica de assentamento incorreta. Durante as visitas foi possível observar que cordões realizados na argamassa eram maiores que 8 mm, tamanho comumente recomendado nos processos executivos, causando uma aderência ineficiente das placas com o substrato.

**Solução:** Limpar corretamente a superfície removendo sujeiras, pulverulências, eflorescências, bolor, etc. De acordo com a extensão da parede, pode-se utilizar broxa ou escova de fio de aço realizando a escovação seguida de lavagem com mangueira ou água pressurizada. Se existir mofo deve-se fazer a lavagem com água sanitária na proporção indicada pelo fabricante, seguida de enxágue com água limpa e verificar o estado do emboço onde será reassentada a cerâmica, realizando o ensaio de percussão. Se forem identificadas áreas com sonoridade cava, deve-se remover o emboço nesses locais e em seguida executá-lo novamente. Nas áreas onde o emboço estiver aderido, verificar o estado da sua superfície friccionando-a com uma escova de fio de aço. Em caso de desagregação, escovar e remover a camada desagregada até encontrar material firme e coeso. Na regularização do emboço – nos locais onde sua superfície foi parcialmente removida – deve ser preenchido com argamassa colante (a mesma usada para assentamento da cerâmica) não excedendo a espessura de 10 mm. Realizado todos esses passos executa-se o revestimento com argamassa colante realizando cordões de até 8 mm na superfície do piso ou da parede.

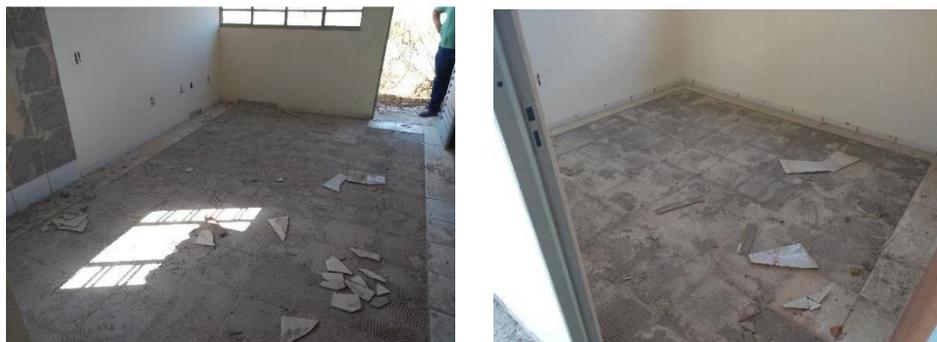
Figura 8: Descolamento de revestimento cerâmico do piso.

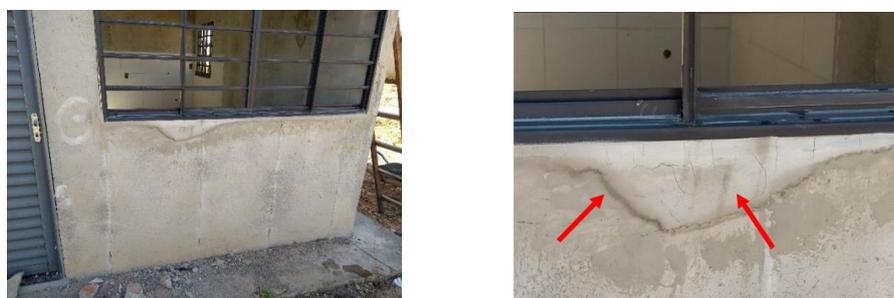
Na figura 9 pode-se notar a presença de fissuras de retração em virtude do preenchimento com argamassa, uma vez que durante o processo de concretagem da edificação ocorreu uma falha na área da janela que posteriormente foi preenchida com argamassa de emboço que apresentou essa manifestação.

Figura 9: Fissura em argamassa de preenchimento.

**Causas prováveis:** Dentre as possíveis causas, pode ser citada a retração da argamassa que se caracteriza por uma diminuição do seu volume, resultante da perda de água excedente da mistura do material quando ele já se apresenta em estado sólido

**Solução:** O tratamento consiste em executar abertura de sulco em “V” e realizar o preenchimento com selante acrílico. Primeiramente, realiza-se a abertura do sulco sobre a fissura (utilizando a maqueta ou espátula). Realizado o desbaste – em torno de 10 mm para os dois lados é feita a remoção do acabamento da parede seguida da aplicação do selante acrílico, em seguida, têm-se o processo de secagem da fissura selada. Feito isso, caso a fissura seja passiva teremos a aplicação do impermeabilizante acrílico como etapa final do tratamento de fissuras. Porém, se constatado que a fissura é ativa aplica-

se a segunda demão de impermeabilizante acrílico estruturado em tela de poliéster que tem função de evitar a movimentação desta patologia.

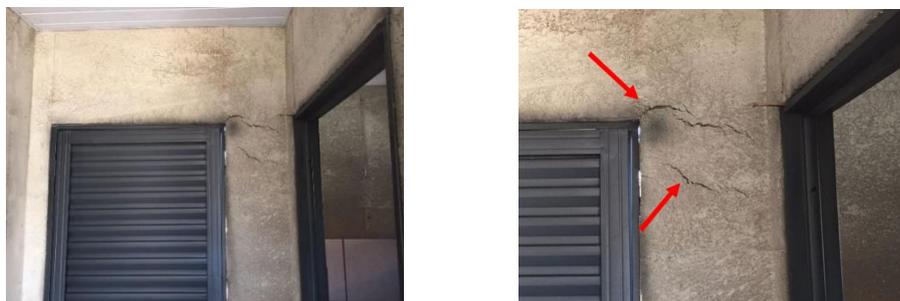
A figura 10 apresenta fissuras próximas as arestas vivas.

Figura 10: Fissura próximas as arestas vivas do concreto.

**Causas prováveis:** Podem ser associadas a essas fissuras o acúmulo de tensão nesses pontos, cujo o tratamento não foi executado da maneira correta a fim de absorver essas tensões.

**Solução:** Realizar retirada do material fissurado e executar o preenchimento com argamassa, graute ou qualquer material com resistência compatível a do concreto existente.

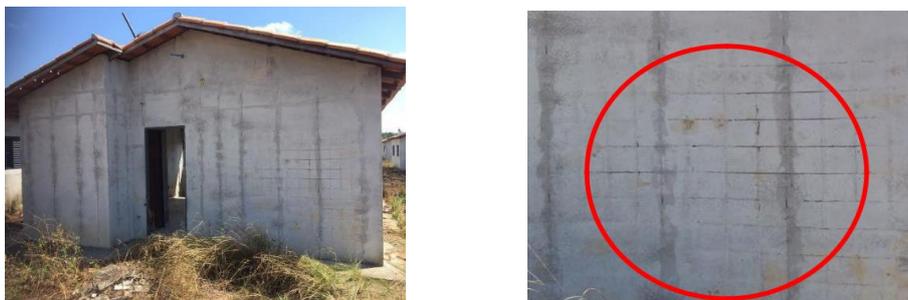
Na figura 11 observa-se fissuras horizontais e verticais equidistantes e pontos de exposição de armadura características de ineficiência do cobrimento, tornando a nata de proteção de armadura vulnerável ao surgimento de fissuras.

Figura 11: Cobrimento ineficiente e corrosão da armadura.

**Causas prováveis:** Cobrimento insuficiente da armadura pela argamassa do concreto.

**Solução:** Verificar o grau de corrosão das barras, caso a barra não tenha um grau de corrosão muito alto deve-se limpar a barra com o objetivo de recuperar a superfície. Além disso podem ser utilizadas tintas especiais que protegem a estrutura a fim de evitar refazer o cobrimento das barras. Porém se a corrosão da armadura for muito acentuada, deve-se conversar com o projetista objetivando compreender se a armadura possui função estrutural e/ou para o içamento da peça, antes de tomar alguma providência.
