UTILIZAÇÃO DO MÉTODO COLORIMÉTRICO PARA IDENTIFICAÇÃO DA REAÇÃO ÁLCALI-AGREGADO EM AMOSTRAS DE CONCRETO NO DISTRITO FEDERAL

SOARES, BRUNO

Universidade Católica de Brasília

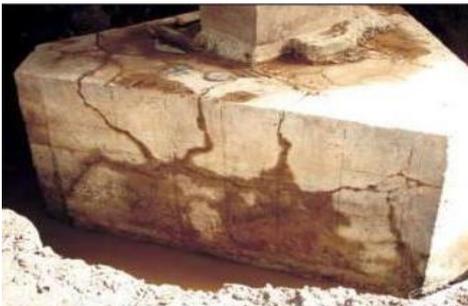
Figura 1 – Fundação com fissuração tipo “mapa” do Ed. Areia Branca em Recife.

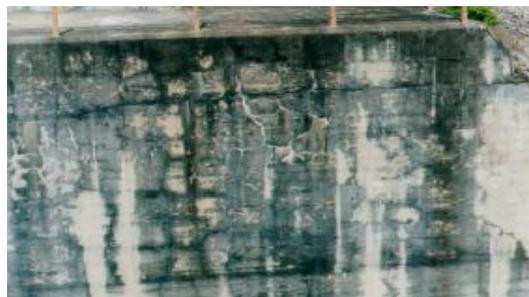
Figura 2 – Eflorescência e exsudação do gel.

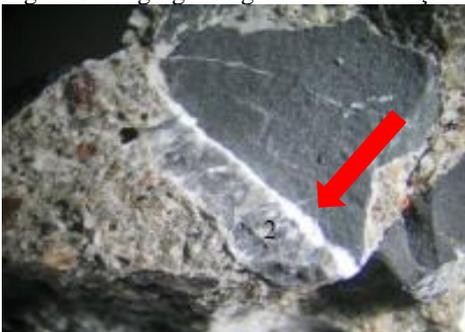
Figura 3 – Agregados graúdos com reação nas bordas

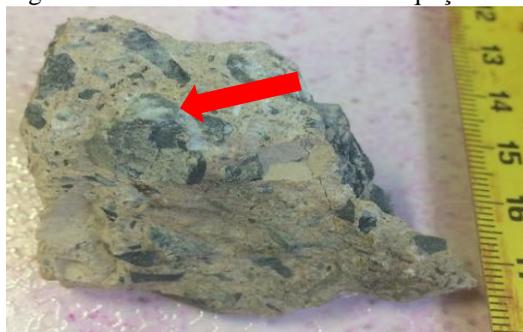
Figura 4 – Poros com material esbranquiçado.

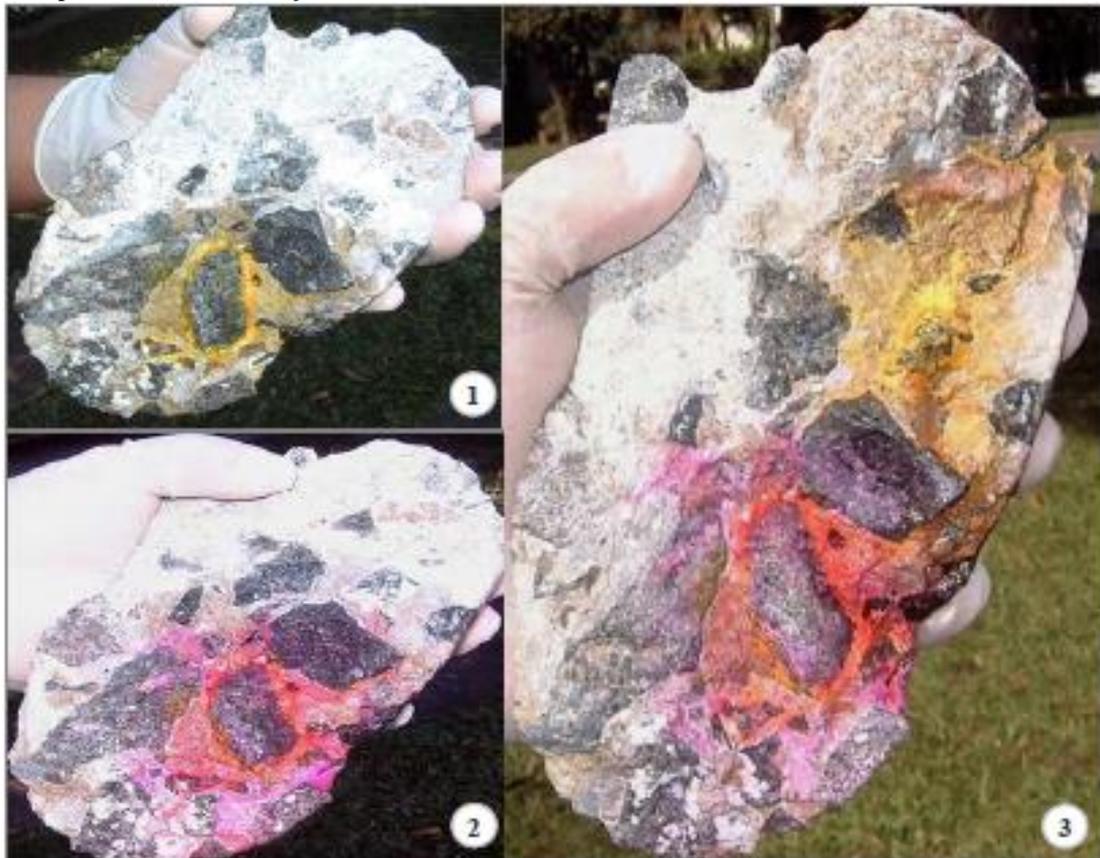
Figura 5 – Etapas de impregnação dos reagentes utilizando o método da mancha: (1) - cobaltonitrato de sódio; (2) - rodamina b e por fim (3) – constatação da RAA.

Após a coleta, as amostras foram levadas para o laboratório onde foi realizado o ensaio pelo método colorimétrico para identificação da RAA. Inicialmente foi preparada uma solução aquosa para cada um dos reagentes, depois foi necessário preparar a superfície da amostra de concreto, sendo a superfície de cada amostra enxaguada com água pura e removido qualquer poeira sobre o concreto. Foi aplicado primeiramente a solução de cobaltonitrito de sódio na superfície do concreto, deixando-o atuar por 30 a 60 segundos, depois desse tempo enxaguou-se a superfície tratada com água pura. Nessa fase será possível observar regiões com coloração amarelada, indicando a presença de potássio solúvel. Em seguida, aplicou-se o segundo reagente (rodamina B), deixando-o agir por 30 a 60 segundos na superfície e lavando-o em seguida com água pura (GUTHRIE; CAREY, 1999).

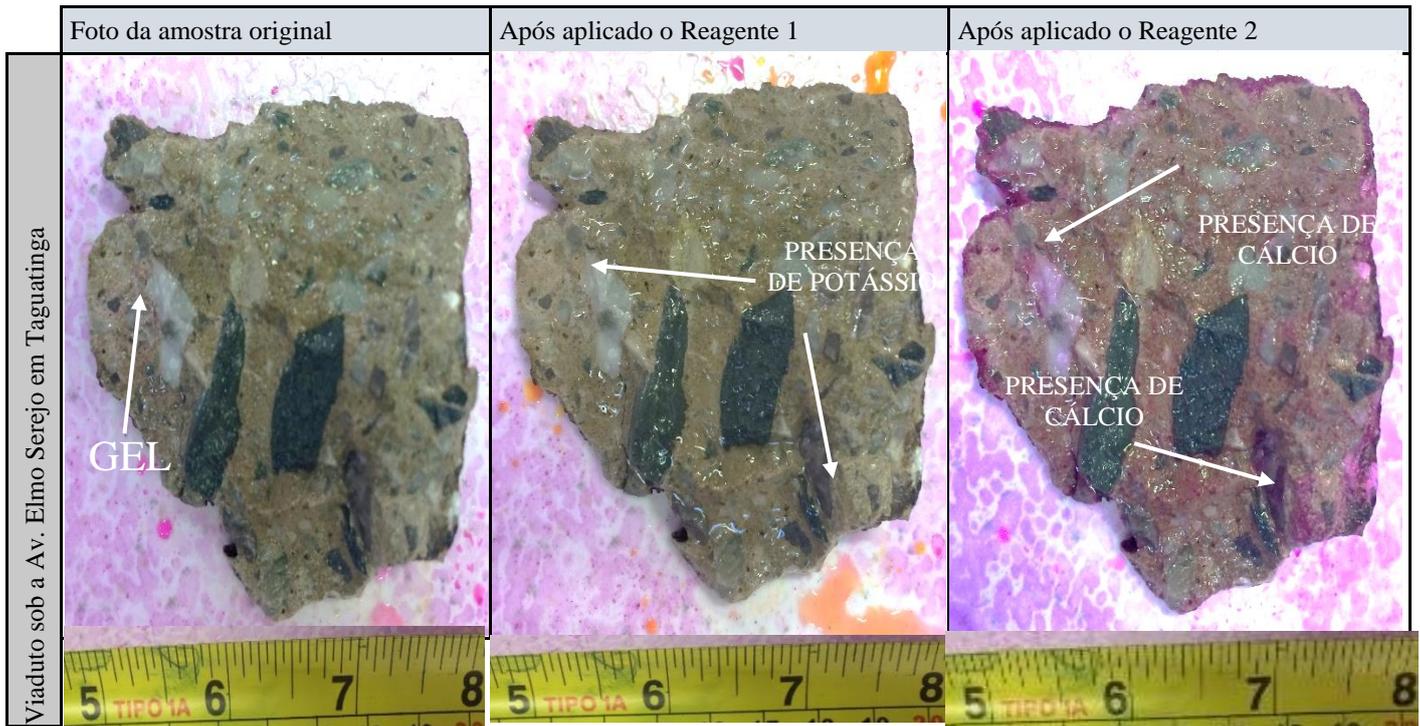
Figura 7 – Amostra A12 submetida ao método colorimétrico.

Após a aplicação do primeiro reagente (cobaltonitrito de sódio) na amostra original é possível notar que em alguns pontos prevaleceu a coloração alaranjada e depois de lavar a amostra e aplicar o segundo reagente (rodamina b) estes mesmos pontos que estão próximos a agregados graúdos ficaram com coloração rosa indicando que há reação álcali-agregado nesta amostra específica.

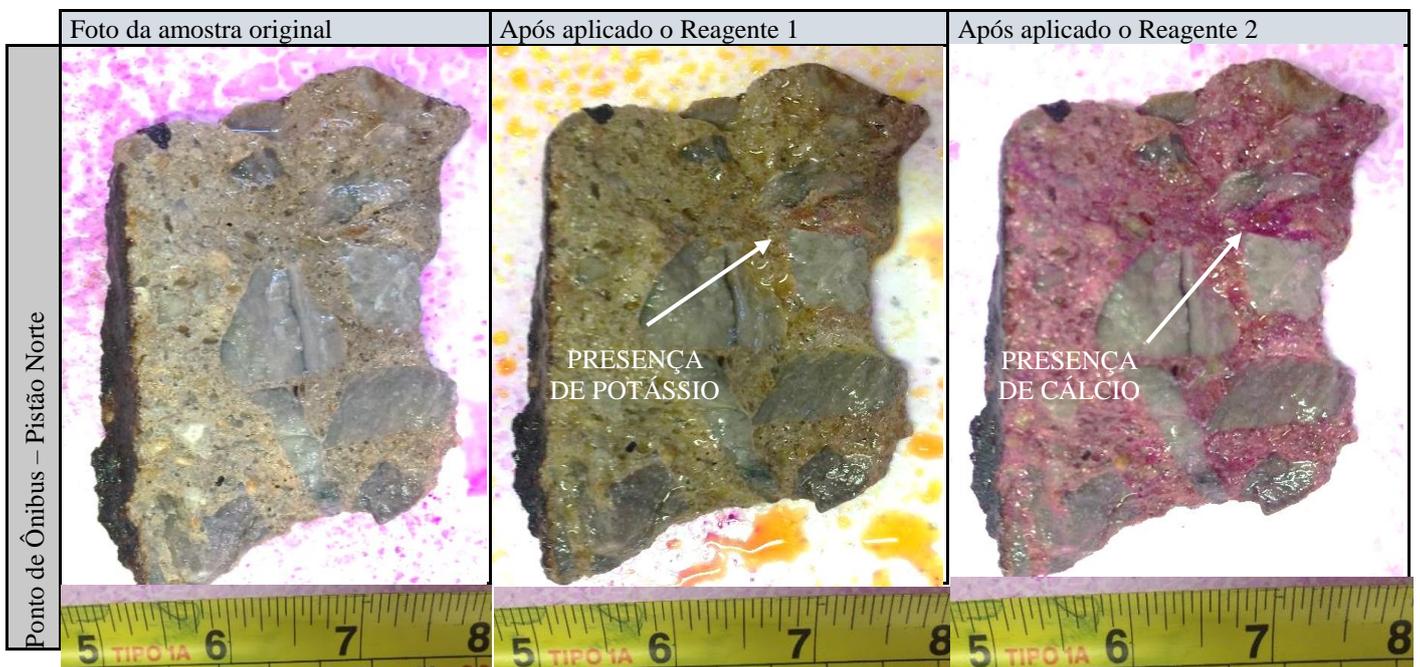
Figura 8 – Amostra A3 submetida ao método colorimétrico.

As fotos acima são provenientes da fundação do ponto de ônibus do Pistão Norte e nelas é possível identificar que após aplicado o primeiro reagente há um ponto se destaca na imagem com uma cor mais alaranjada devido a reação do reagente cobaltonitrito de sódio com o potássio presente naquele ponto. Depois de aplicar o segundo reagente e esperar reagir com o composto, percebemos que tinha um ponto que estava mais avermelhado que o resto e foi constatado por comparação com a foto da impregnação do primeiro reagente que era o mesmo ponto, mostrando que também há presença de cálcio naquele mesmo ponto. Isso mostra que há presença de RAA nessa amostra.

A reação álcali-agregado dessa amostra foi confirmada usando o MEV, foi possível perceber a presença de cristais típicos formados pela RAA.

Dentre as 27 amostras de diversas estruturas do DF estudadas, em 7 delas o uso do método colorimétrico identificou que estava ocorrendo RAA, aproximadamente em 1/4 das amostras, sendo que na amostra A3, retirada no ponto de ônibus do pistão norte foi possível confirmar que há presença de RAA com o uso do MEV.

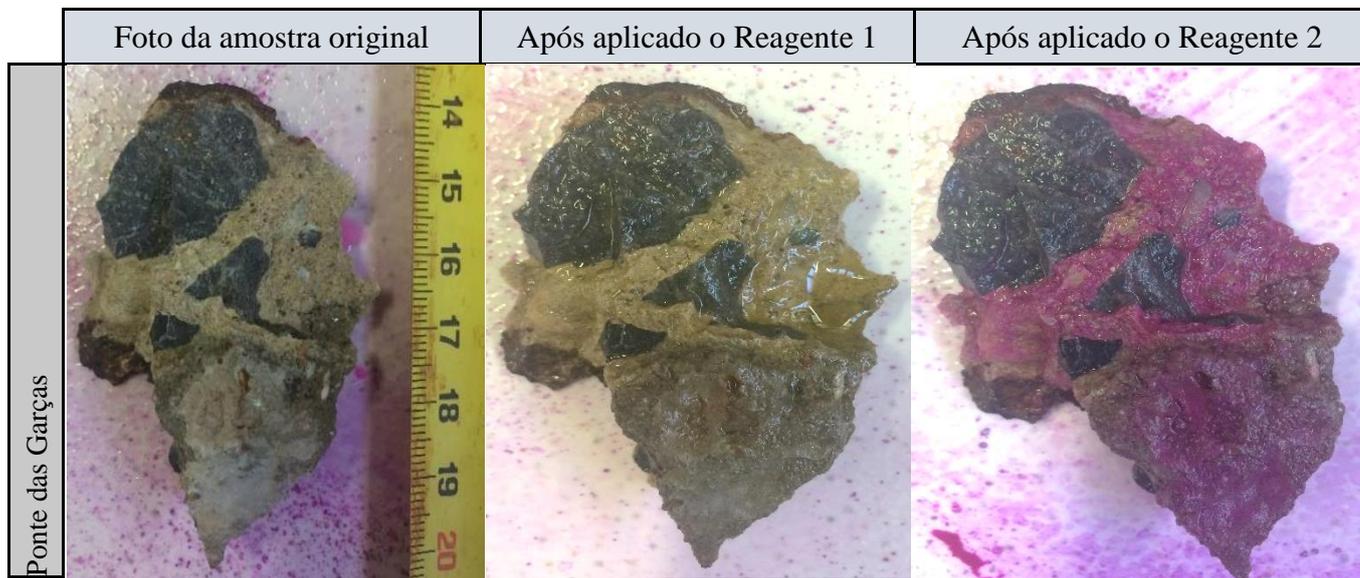
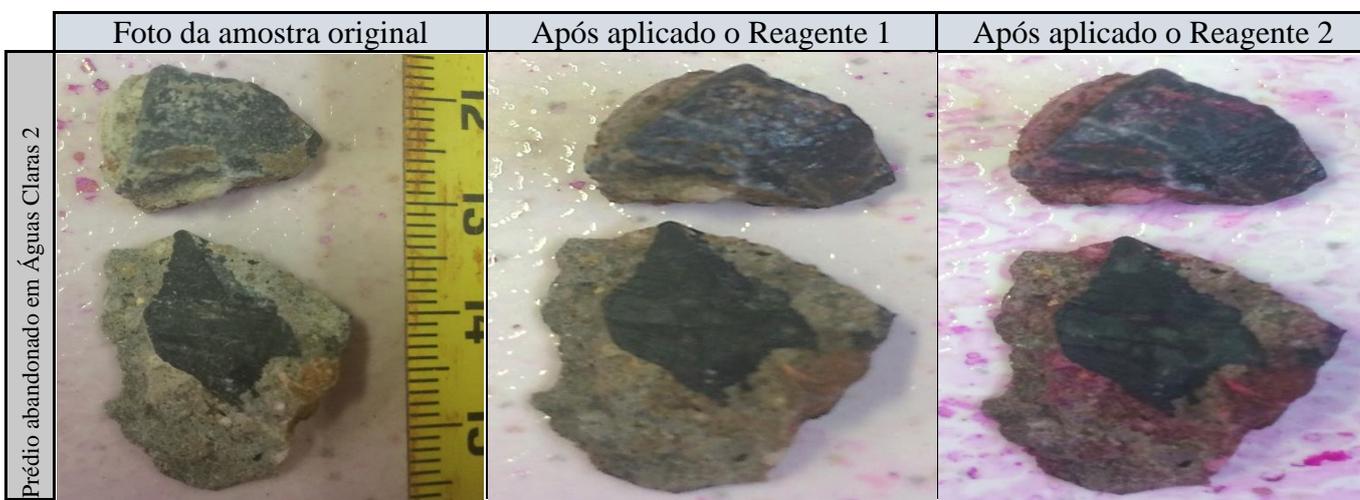
Figura 9 – Amostra A6 submetida ao método colorimétrico.

Figura 10 – Amostra A16 submetida ao método colorimétrico.

Nas imagens acima de amostras de concreto retiradas da Ponte das Garças em Brasília e do Prédio Abandonado em Águas Claras, não é possível identificar nenhum ponto específico que há uma mudança de coloração após aplicado o reagente 1 (cobaltonitrito de sódio) e após a aplicação do reagente 2 (rodamina B) as imagens mostram que nenhum ponto específico têm a presença de cálcio. Posteriormente, usando o MEV foi possível constatar que de fato as amostras de concreto coletadas nesses dois pontos diferentes não apresentavam reação álcali-agregado. Na tabela 1 abaixo está

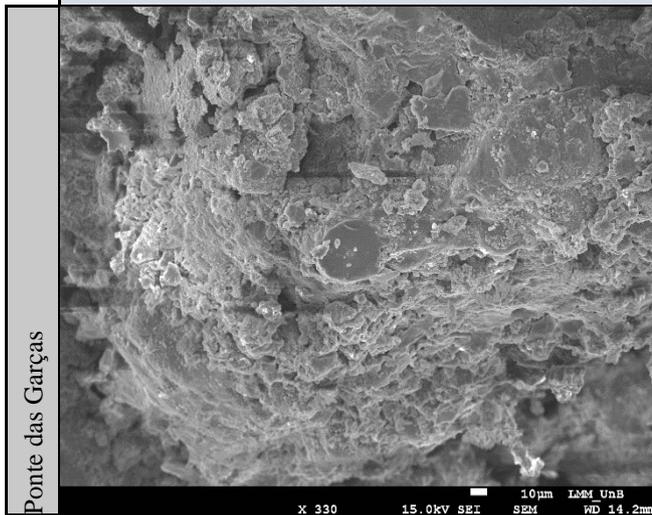
Figura 11.1 - Micrografia da amostra utilizando o MEV. Sem a presença de componentes na forma cristalina

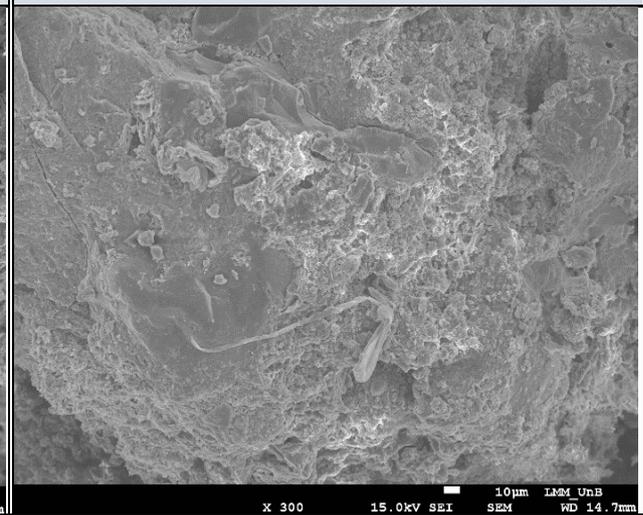
Figura 11.2 - Micrografia da amostra utilizando o MEV. Sem a presença de componentes na forma cristalina

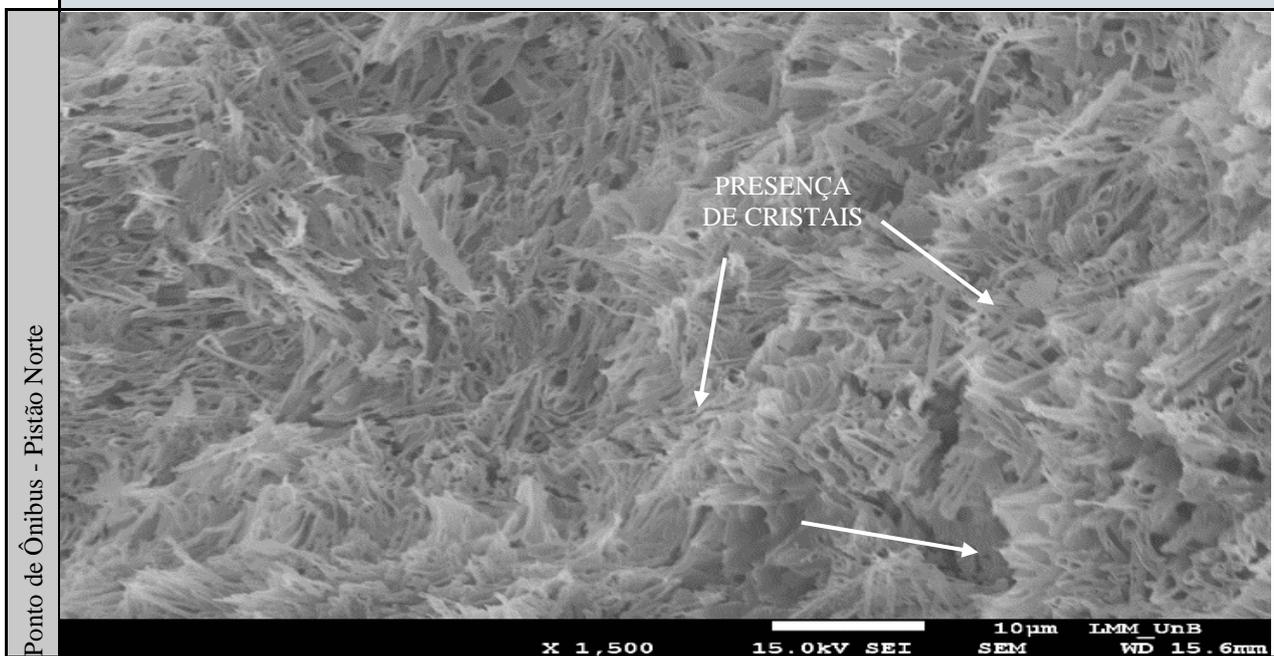
Figura 11.3 - Micrografia da amostra utilizando o MEV. Presença de cristais típicos formados pela Reação Álcali-Agregado.

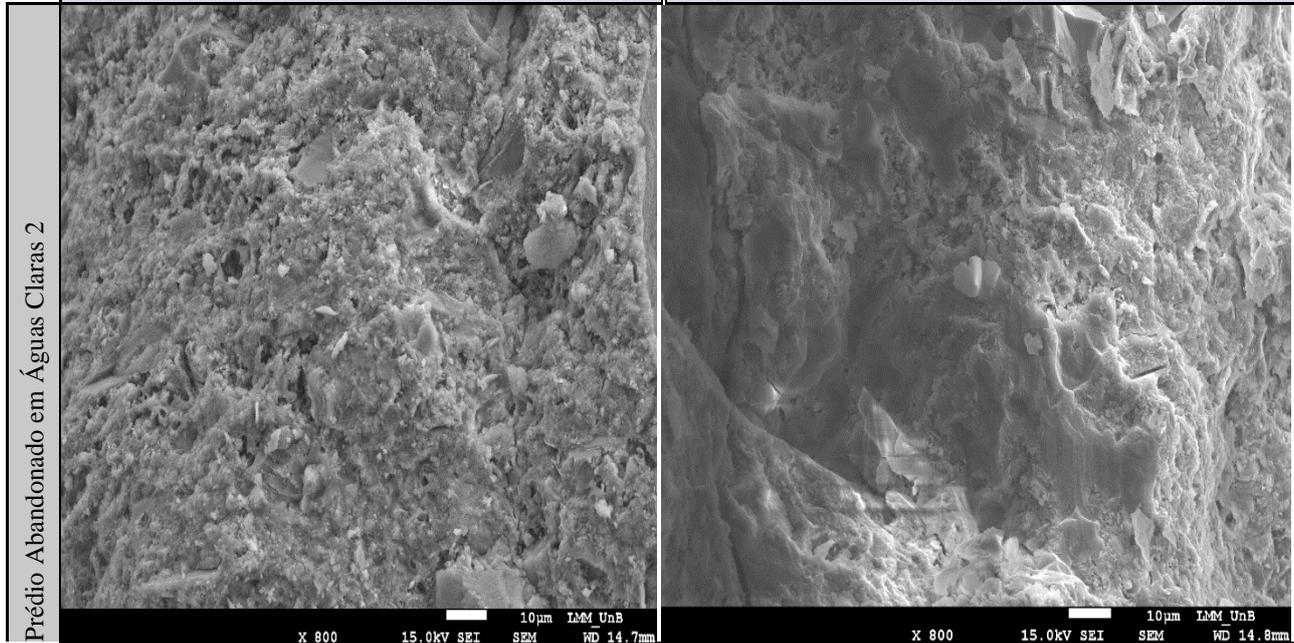
Figura 11.4 - Micrografia da amostra utilizando o MEV. Sem a presença de componentes na forma cristalina.

Figura 11.5 - Micrografia da amostra utilizando o MEV. Sem a presença de componentes na forma cristalina.
