## **ANÁLISE DAS CAUSAS DE DESCOLAMENTO DE REVESTIMENTOS CERÂMICOS NAS FACHADAS DOS LABORATÓRIOS DA UNIVERSIDADE FEDERAL DE OURO PRETO**

O descolamento de revestimentos cerâmicos é uma das manifestações patológicas mais frequentes em fachadas de edificações e ocorre a partir da perda de aderência entre os elementos do sistema de revestimento. As causas mais comuns são dilatação higroscópica da cerâmica, ausência de juntas, falhas no assentamento ou no rejuntamento e variação da temperatura no ambiente. Este trabalho visa verificar as causas desta manifestação patológica na fachada dos laboratórios da Escola de Minas na Universidade Federal de Ouro Preto. A partir de análises em campo, coleta de amostras e ensaios laboratoriais verificou-se que a não aderência aconteceu entre os revestimentos cerâmicos e a argamassa, e os principais motivos considerados foram as dilatações térmicas e higroscópicas e falhas durante a execução. Os ensaios para avaliação das dilatações térmica e higroscópica demonstraram que estas pouco contribuíram para o progresso do descolamento, enquanto a determinação da resistência à aderência apresentou valores abaixo dos recomendados. Além disso, as cerâmicas

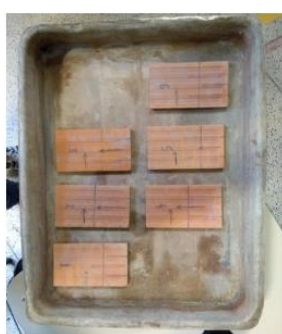
Figura 1 - CP's na estufa

Após o preparo das amostras, elas foram levadas para a estufa (Figura 1), onde permaneceram durante 24 horas. Em seguida, foram aquecidas em um forno mufla até atingirem 550°C, permanecendo durante 2 horas nessa temperatura (Figura 2). Posteriormente, a mufla foi desligada e aguardou-se a temperatura no interior do forno atingir 70°C para retirada das peças. Então, foram medidos os comprimentos das peças após a queima em milímetros (Figura 3). Posteriormente, a amostra foi mantida por 24 horas em água fervente (Figura 4) e em seguida ficou 3 horas fora da água para que o equilíbrio térmico fosse atingido, medindo-se novamente as dimensões da peça.

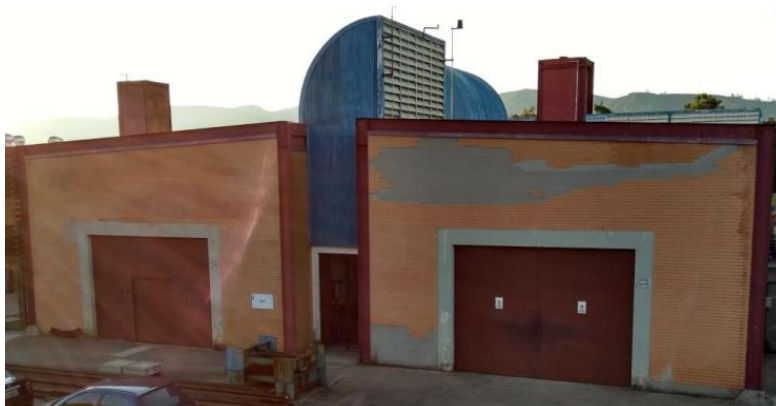
Figura 9 - Fachada dos Laboratórios

A Figura 9 mostra a fachada frontal dos laboratórios, onde o descolamento das cerâmicas é bastante visível.

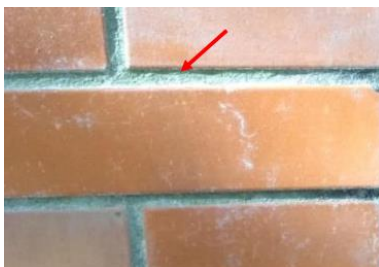
Figura 10 - Verificação das juntas

Por meio de investigações visuais, verificou-se a existência de juntas de assentamento com espessura de aproximadamente 12 mm (Figura 10).

Segundo o fabricante, a dimensão mínima indicada é de 5 mm. Com isso, as juntas adotadas estão dentro das especificações. No entanto, não foi constatada a presença de juntas de dilatação. De acordo com a NBR 13755 (2017), devem haver juntas horizontais de movimentação a cada 3 m ou a cada pé direito, enquanto as verticais devem ocorrer no máximo a cada 6m. Portanto, como apresentado nas figuras 11,12 e 13, na parte frontal da edificação deveriam ser implantadas juntas horizontais na parte superior, a 3 m de altura. Nas laterais, juntas verticais deveriam ocorrer a cada 6 m e nos fundos (onde os painéis de revestimentos são os maiores) deveriam haver juntas verticais a cada 6 m e juntas horizontais a cada 3 m.

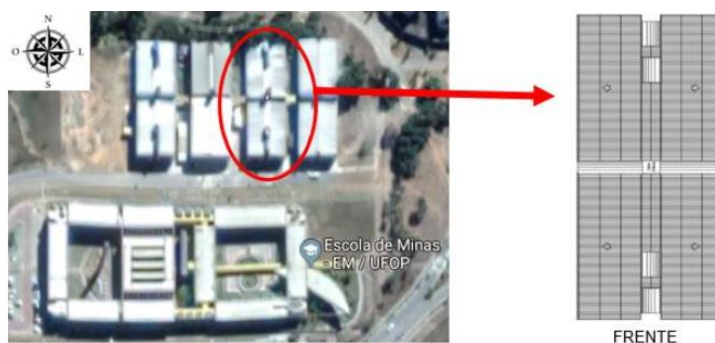
Figura 14 - Orientação dos laboratórios

Quanto à orientação dos laboratórios, pode-se observar pela Figura 14, que as fachadas laterais recebem sombra das edificações vizinhas, enquanto a posterior é protegida do sol por vegetação. Com isso, a fachada frontal é a que está mais desprotegida e consequentemente, mais exposta a ações externas.

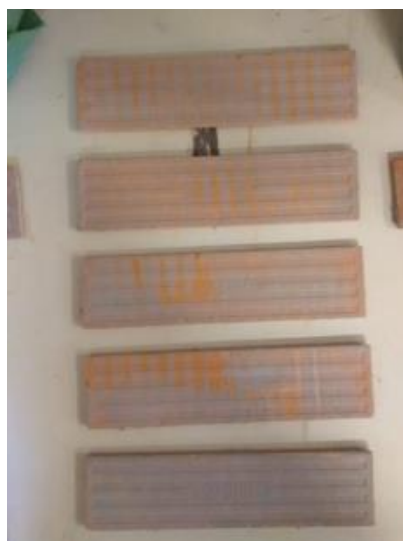
Figura 15 - Tardoiz com garras orientadas na horizontal

De posse das peças cerâmicas coletadas, pôde-se observar que as garras do tardoiz mantinham apenas uma direção (Figura 15). Tal fator, assim como observado por Maia Neto, Silva e Carvalho (1999), diminui a resistência às tensões de cisalhamento, prejudicando a aderência cerâmica-argamassa. Outro fator verificado foi a existência de cordões de argamassa ainda inteiros nas costas da maioria dos revestimentos já soltos e na própria parede. Esta constatação leva a duas suposições: que o tempo em aberto da argamassa não foi respeitado ou que, durante o assentamento das peças, o procedimento ideal recomendado pela Norma NBR 13755 (2017) não foi seguido. A hipótese do desrespeito ao tempo em aberto, pode ser embasada nos estudos e ensaios realizados por Póvoa, John e Cincotto (2002), onde constataram que, após passado o tempo em aberto da argamassa, ocorre o início da hidratação dos grãos de cimento, o que diminui a capacidade de aderência. Com isso, a argamassa entra em contato com o tardoiz, porém não adere por completo, deixando áreas limpas na face da cerâmica que está em contato com a argamassa, como pode ser observado na Figura 16, onde nota-se diversas áreas sem resquícios de argamassa.

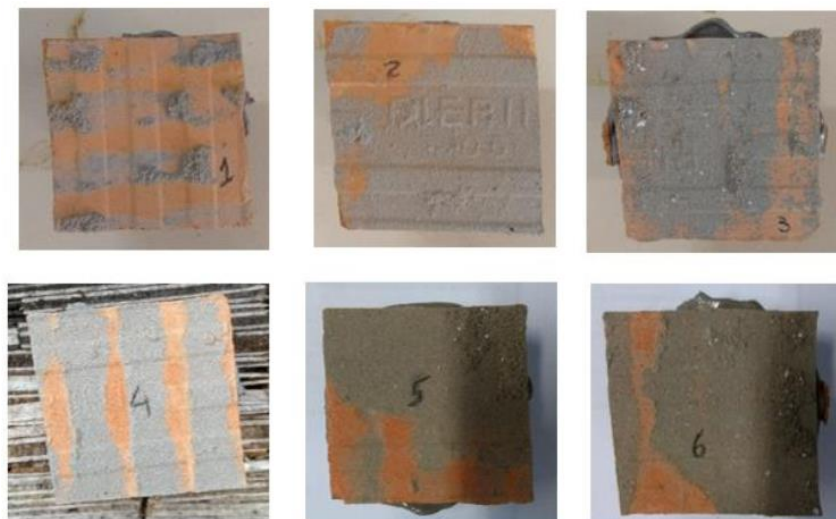
Figura 17 - Tardozes dos CP's após a execução do ensaio

Os resultados obtidos após a realização do ensaio proposto pela NBR 13755 (2017) e a forma de ocorrência do arrancamento (durante a retirada da fita adesiva, normal ou antes do acoplamento efetivo do equipamento de tração) dos corpos de prova são apresentados na Tabela 4. Na figura 17, é possível observar que, para todos os corpos de prova, a ruptura ocorreu na interface cerâmica-argamassa,

Segundo a norma, para haver aceitação, 4 dos 6 corpos de prova ensaiados devem apresentar resistência de aderência ( $R_a$ ) maiores ou iguais a 0,30 Mpa. Como pode ser observado na Tabela 4, apenas os CP's 2 e 3 apresentam esse tipo de resultado. Além disso, constata-se através das imagens anteriores que os tardozes das peças não se encontram totalmente impregnados de argamassa, como deveria ocorrer numa situação ideal. Em especial nos CP's 1 e 4, nota-se que os cordões de argamassa não foram completamente destruídos, consequentemente, esses foram as amostras que apresentaram a menor resistência de aderência. Em contrapartida, os CP's 2, 3 e 6 apresentaram as maiores resistências ao arrancamento, o que indica o correto assentamento das peças, que é comprovado pela maior impregnação da argamassa na parte posterior e ausência de cordões de argamassa visíveis. Sendo assim, é possível notar que as cerâmicas não foram bem aderidas à argamassa. Essa falta de adesão entre os elementos, a princípio, está diretamente relacionada ao assentamento das peças, ou seja, um problema durante a execução.
