## MODERNIZAÇÃO DA INSPEÇÃO E AVALIAÇÃO DE ESTRUTURAS: AS CONTRIBUIÇÕES DE VANTS E ROBÔS NA ÁREA DE PATOLOGIA DAS CONSTRUÇÕES

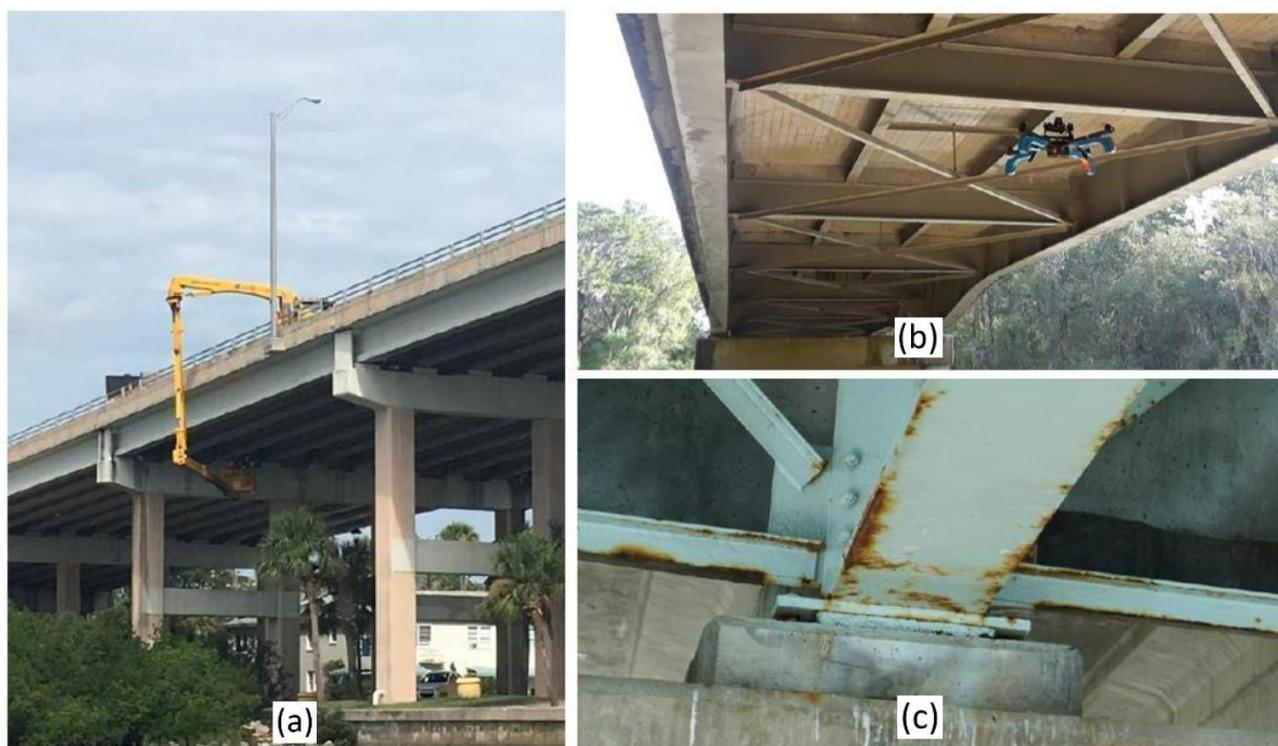
Figura 1: (a) Equipamento de vistoria de pontes usual; (b) VANT desenvolvido por Tomiczek et al. (2018) em serviço; (c) Imagem obtida pelo VANT evidenciando corrosão em peças do fundo de uma ponte.

A inspeção de pontes e viadutos é outra grande potencialidade do uso de VANTs. Usualmente, a avaliação dessas obras de arte é uma tarefa difícil, demandando muitas vezes veículos de inspeção de pontes (Fig. 1a). Embora forneçam acesso aos inspetores ao fundo das pontes, tais equipamentos são caros, atrapalham o trânsito e podem colocar os inspetores que os usam em risco. Por esse motivo, Tomiczek *et al.* (2018) desenvolveram um pequeno VANT com um sistema de navegação otimizado que permitia seu controle eficiente, mesmo com sinal insuficiente de GPS. Também foi equipado com um estabilizador de imagem e uma câmera de alta resolução, permitindo a obtenção de imagens do fundo da ponte (Fig. 1b e 1c).

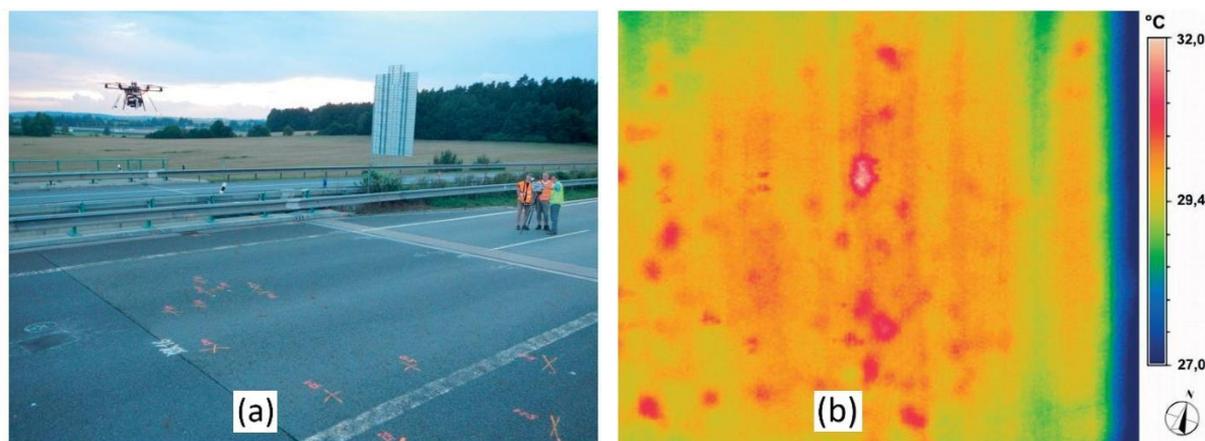
Figura 2: (a) Drone sobrevoando pontos críticos da ponte; (b) Imagem térmica mostrando protuberâncias e expansão de juntas entre isolamentos 8 cm abaixo da superfície.

Ainda nessa área, Karas (2015) relata o emprego de um hexacoptero equipado com uma pequena câmera térmica para avaliação das pontes Koberný e Ekanice e mais 10 km de rodovia na República Checa, em 2014. O trabalho foi uma parceria da empresa checa UpVision e da Direção de Estradas e Rodovias da República Checa (RMD), com o intuito de verificar problemas no isolamento, drenagem e irregularidades nas estruturas avaliadas. Com voos feitos ao fim da tarde, quando a temperatura da estrutura era maior, a equipe conseguiu avaliar a área e identificar satisfatoriamente as manifestações patológicas (Figura 2).

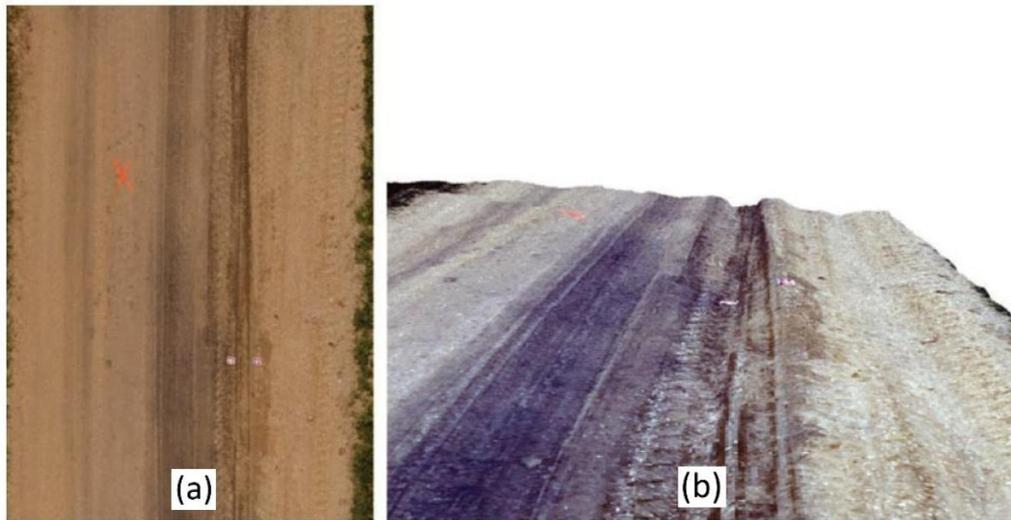
Figura 3: (a) Imagem aérea obtida pelo VANT; (b) Reconstituição 3D da superfície da estrada.  
FONTE: Zhang e Elaksher (2012)

Zhang e Elaksher (2012) empregaram um VANT para coleta de diversas imagens de uma rodovia não pavimentada americana. A partir do processamento das imagens adquiridas, conseguiram montar modelos tridimensionais da superfície da estrada (Figura 3), permitindo uma medição acurada do tamanho e dimensão de suas irregularidades. Com

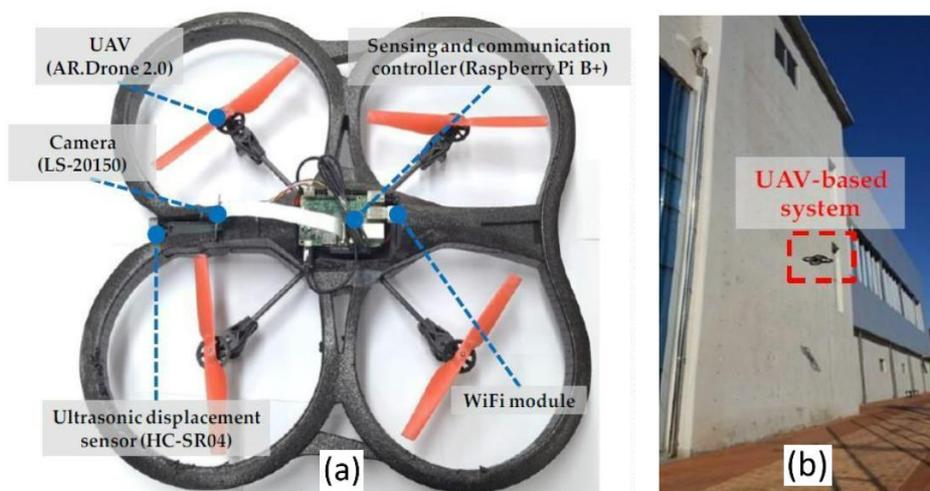
Figura 4: (a) Modelo e equipamentos acessórios do VANT para detecção de fissuras; (b) Validação do método de inspeção usando uma parede de concreto de um ginásio.

Nesse contexto, Kim *et al.* (2017) empregaram um VANT equipado com uma câmera, um sensor de deslocamento ultrassônico e um módulo WiFi (Figura 4a) para aquisição de informações referentes a fissuras em concreto (Figura 4b).

Usando um processamento de imagens híbrido, a equipe conseguiu identificar com ótima precisão fissuras menores que 0,1 mm.

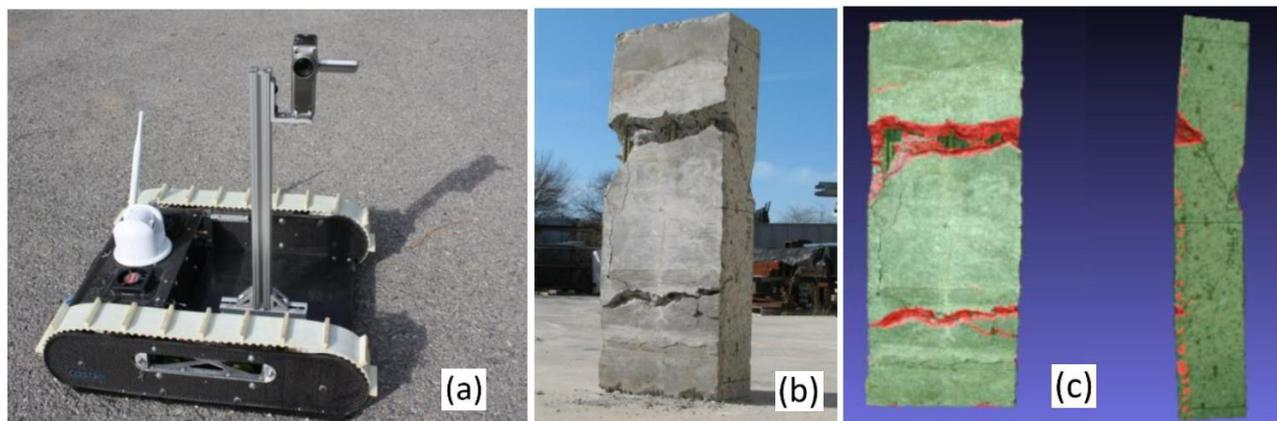
Figura 5: (a) UGV equipado com câmera digital e comunicação WiFi; (b) Coluna de concreto avaliada; (c) Reconstituição 3D após processamento das fotos obtidas pela UGV.

Um exemplo da potencialidade no uso de UGVs em estruturas pós acidentes é o demonstrado por Torok, Golparvar-Fard, Kochersberger (2014). Eles empregaram um pequeno robô de solo equipado com uma câmera (Figura 5<sup>a</sup>), que fez uma série de fotos de uma coluna de concreto altamente danificada, resultado de um ensaio de carregamento (Figura 5b). As imagens foram então processadas e deram origem a uma reconstituição 3D que caracterizou satisfatoriamente os danos da estrutura (Figura 5c). Assim, conseguiram demonstrar com o trabalho a eficiência do UGV e do processamento de imagens na inspeção de estruturas pós acidentes.

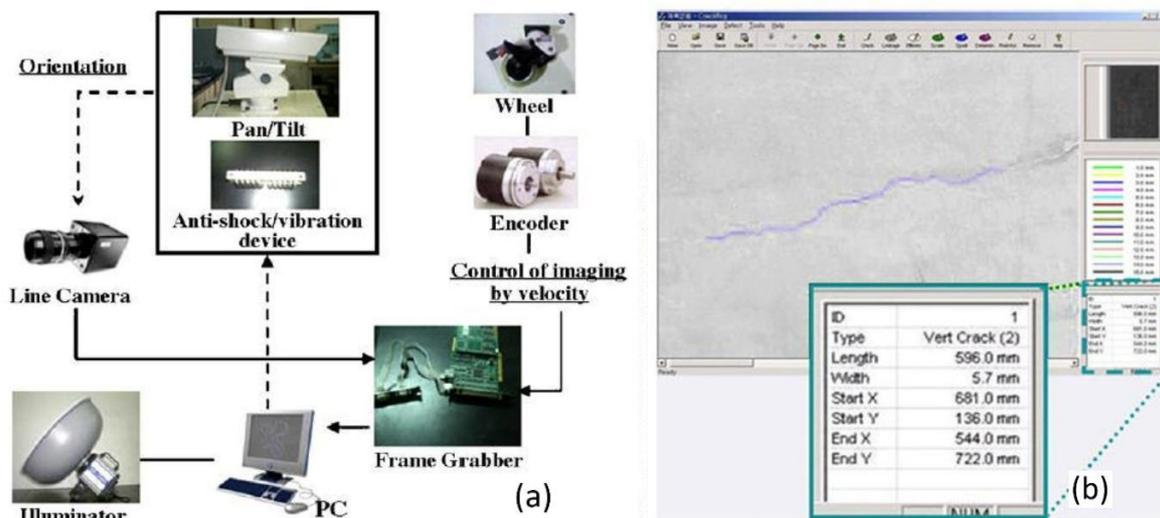
Figura 6: (a) Sistemas constituintes do UGV; (b) Identificação e medição de uma fissura.

Yu, Jang e Han (2007) desenvolveram um UGV para detecção automática de fissuras em túneis. O robô foi equipado com sistemas de autofoco das fotos, redução de vibração, iluminação e codificadores para medir a velocidade e posição da unidade (figura 6a), permitindo um funcionamento automatizado da câmera. Com o processamento das imagens obtidas foi possível determinar o tipo de fissura, seu comprimento e profundidade (Figura 6b). Dada a ocorrência de alguns falsos positivos, a equipe optou por adotar um sistema semiautônomo de detecção, ou seja, havia a possibilidade de se descartar manualmente os pontos errôneos quando ocorressem.

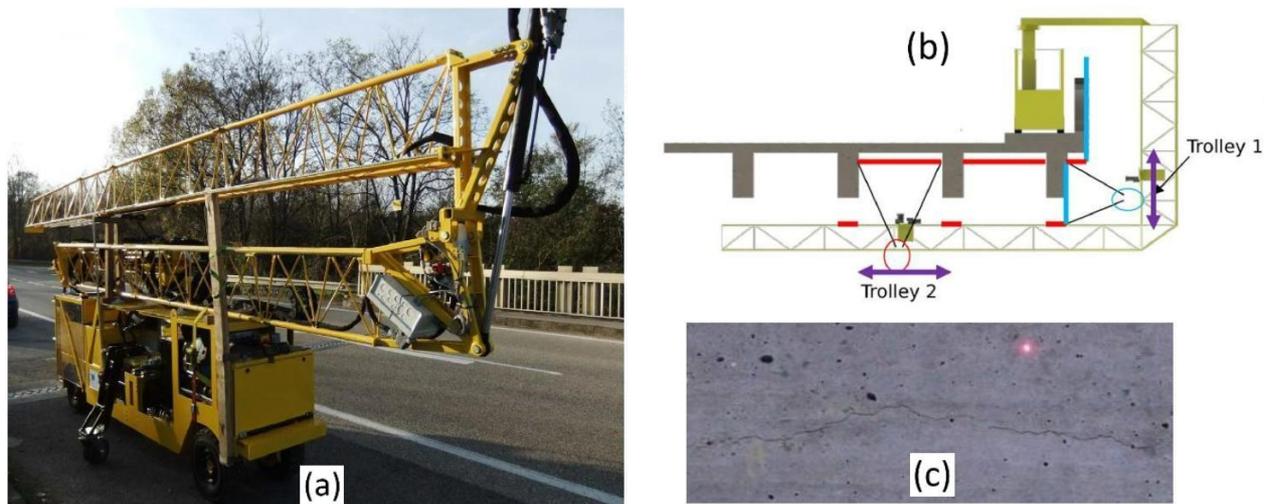
Figura 7: (a) Robô semiautônomo para inspeção de pontes; (b) Funcionamento do robô; (c) Fissura na superfície da ponte identificada pelo robô.

Sutter *et al.* (2018) desenvolveram um robô semiautônomo para inspeção de pontes (Figura 7a), com o intuito de substituir a necessidade de os inspetores terem que escalar a estrutura para avaliação ou o emprego de equipamentos de vistoria de pontes. O dispositivo era composto por braços mecânicos onde robôs equipados com câmeras podiam se movimentar no sentido vertical e horizontal (Figura 7b). Todo o conjunto era comandado por uma pessoa dentro da cabine, sendo possível obter imagens das diferentes manifestações patológicas ocorrentes nas pontes, como as fissuras mostradas na Figura 7c.

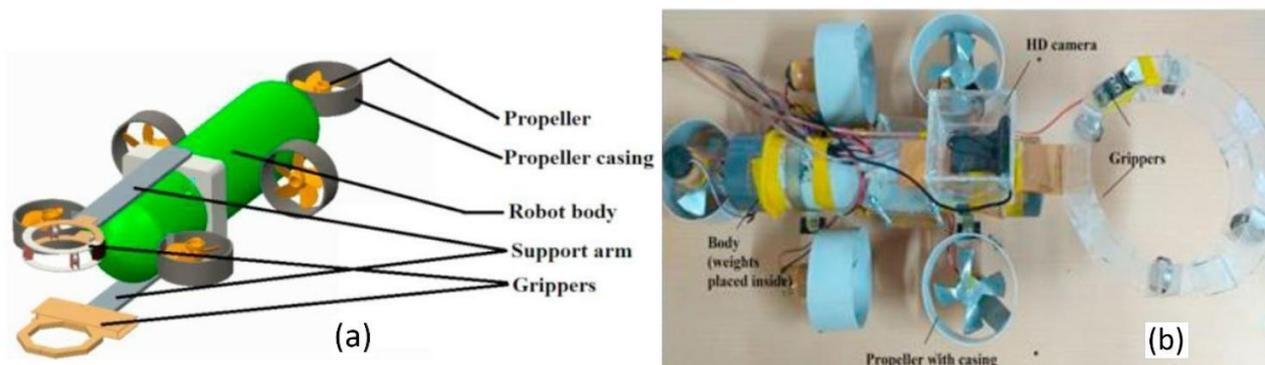
Figura 8: (a) Modelo em CAD do veículo aquático; (b) Veículo real.

Embora o uso dos UMVs seja mais restrito, eles têm grande potencial na inspeção de estruturas com partes submersas e podem ser desenvolvidos veículos de baixo custo. Foi o que fizeram Manjunatha *et al.* (2018), que construíram um robô submerso com garras para inspeção da superfície externa de dutos. Ele era constituído por propulsores, duas garras para se prender aos dutos, um sensor giroscópico para manter a estabilidade na água e uma câmera de alta resolução para capturar imagens e vídeos em tempo real (Figura 8). O preço para construção do UMV ficou bem abaixo do ocorrente no mercado, demonstrando que o uso de robôs pode ser bem acessível e viável economicamente.
