IDENTIFICANDO MANIFESTAÇÕES PATOLÓGICAS: O CASO DO “PALACETE DOS PEREIRAS” – PRINCESA ISABEL - PB

A metodologia adotada foi constituída de uma pesquisa *in loco*, com o intuito de identificar as manifestações patológicas existentes em uma edificação histórica situada em Princesa Isabel-PB, propondo as melhores maneiras de correção dessas manifestações. Para tanto, foram realizados registros fotográficos e utilizados equipamentos de medições.

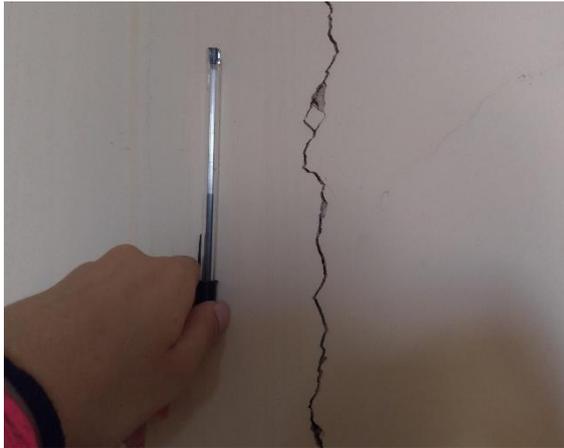
Foram encontradas na residência estudada além de fissuras (Figura 05) e várias trincas como mostra a Figura 06 e figura 07 que superaram os 3mm. Estas manifestações patológicas geram um alto risco para estrutura, encontrando-se uma enorme quantidade dessas manifestações no “Palacete dos Pereira”.

Figura 05: Fissura na fachada frontal (TERRAÇO 03)

Constatado esse tipo de manifestação patológica, é hora de listarmos as seguintes recomendações para solucionar o problema, em caso de elementos menos afetados, aplicação de argamassa polimérica nas fissuras. Em elementos moderadamente afetados pode ser feito o alargamento da fissura e aplicação de argamassa polimérica na superfície. Em elementos severamente afetados, como trincas devem ser feito o apicoamento e injeção de argamassa polimérica ou graute.

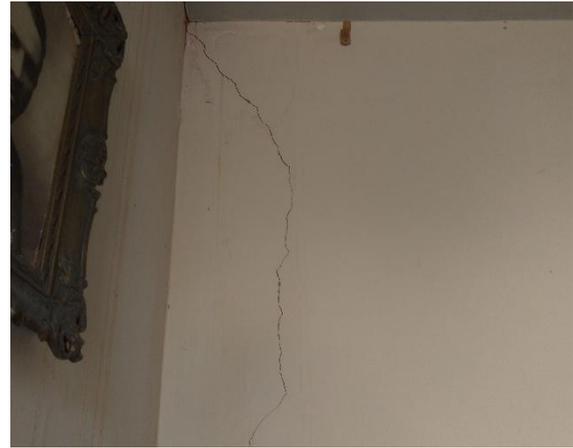
Figura 06: Fissuras internas (SALA DE JANTAR)

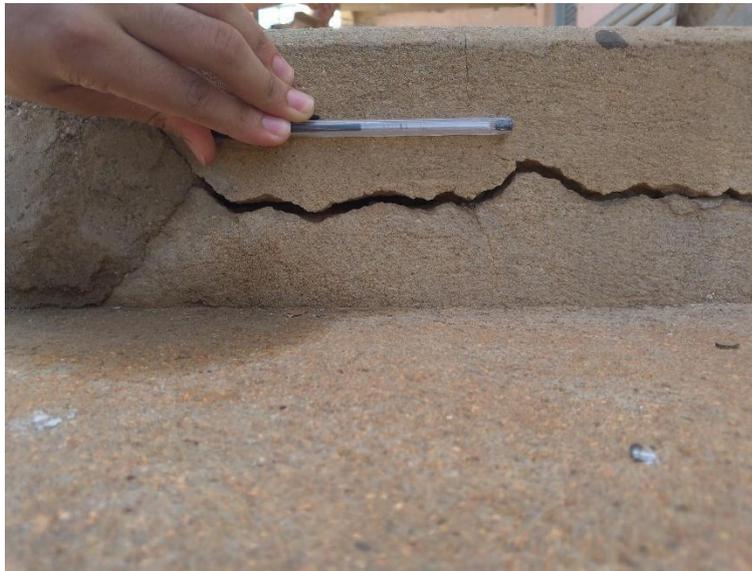
Figura 07: Trincas (LAVANDERIA)

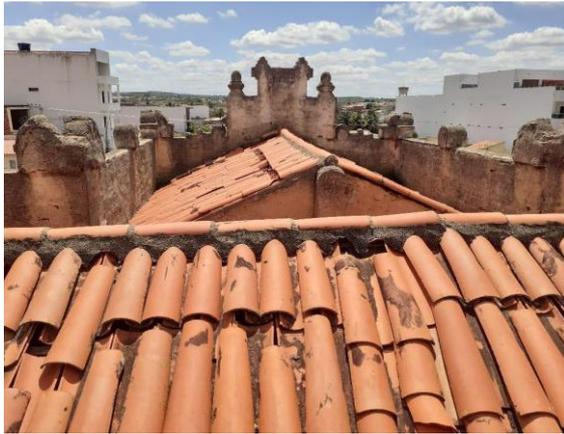
Observou-se que o telhado da edificação está com telhas quebradas e afastadas (Figura 08) o que facilita a entrada de águas pluviais, provocando o empoçamento da laje. Há também áreas em que as lajes não estão protegidas por um telhado e apresentam uma deficiência na sua drenagem (Figura 09), o que contribui para o acúmulo de águas pluviais que gradativamente infiltram nas lajes e ocasionam as manchas e umidade.

Figura 08: Telhado do danificado “Palacete dos Pereira”

Decorrente disso, foram observados diversos pontos com manchas de umidades na edificação (Figura 10), o que mostra que o reparo no telhado e uma melhoria no sistema de drenagem das lajes são de extrema importância e devem ser realizadas o quanto antes. Uma vez que a presença de umidade é o fator que acarreta diferentes tipos de manifestações patológicas.

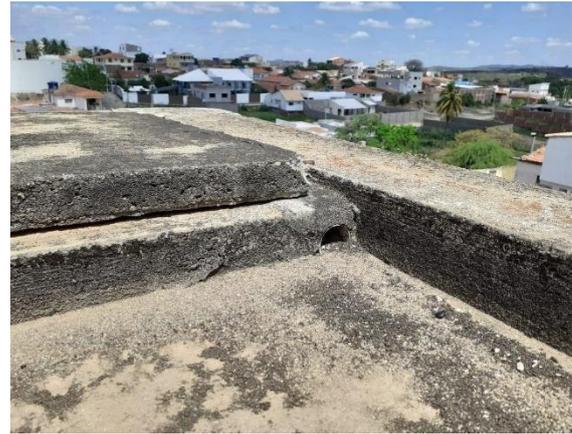
Figura 09: Falha no sistema de drenagem (LAJE DA CAIXA D'ÁGUA)

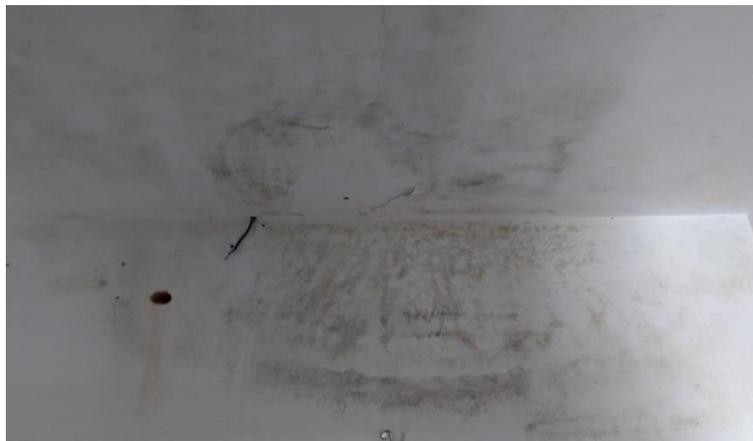
Figura 10: Manchas de umidade (QUARTO 02)

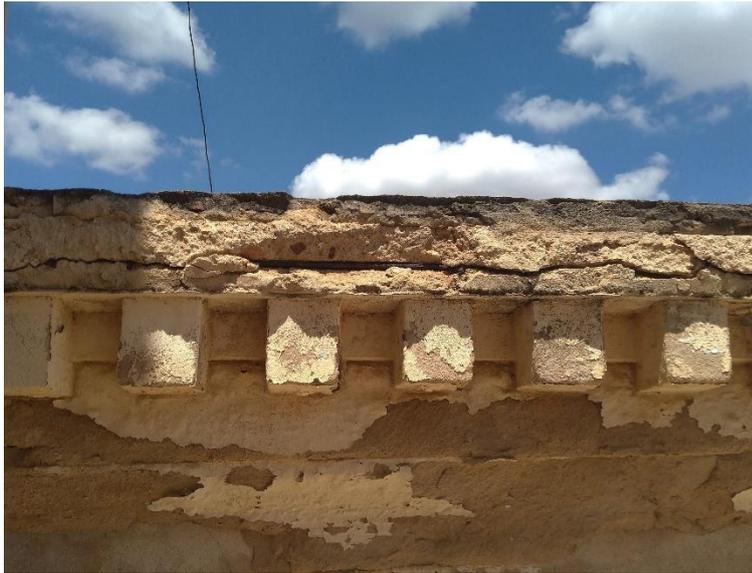
Durante a inspeção notou-se a presença desta manifestação patológica em algumas vigas e lajes da edificação (Figura 11), é preocupante devido ao fato deste tipo de patologia comprometer a resistência da estrutura, a longo prazo essa despassivação do aço pode ocasionar o desmoronamento da estrutura.

Figura 11: Corrosão presente na armação (SACADA 03)

Após constatar a presença deste tipo de patologia o procedimento padrão para a recuperação das áreas contaminadas por corrosão das armaduras consiste em retirar todo o concreto deteriorado até que se obtenha a exposição completa de uma superfície do concreto sã e íntegra. Todo o produto de corrosão aderido às superfícies das barras das armaduras deverá ser completamente retirado antes que sejam colocados os materiais de reparo. Viabilizam-se os procedimentos de eliminação da corrosão baseados em limpeza rigorosa, utilizando lixas e mesmo jatos de areia ou limalhas.

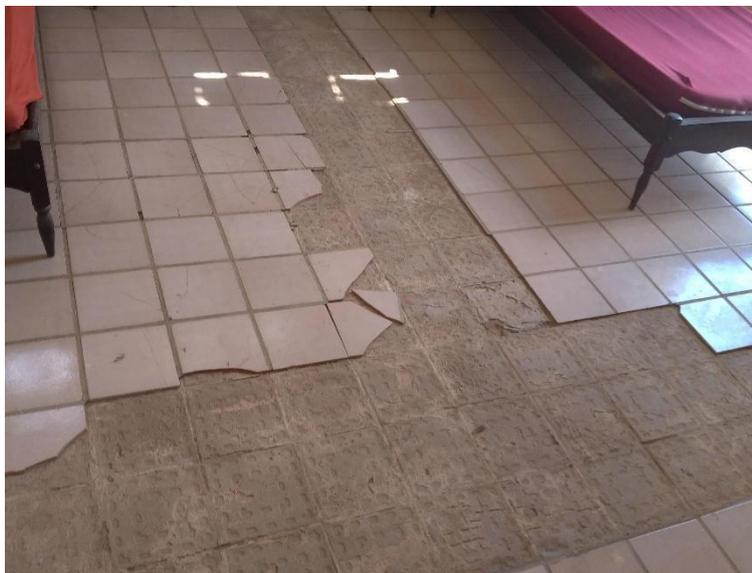
Antes da reforma na década de 80, o piso era de madeira e com o passar do tempo ele foi se desgastando, com isso, foi feito um piso de concreto revestido com cerâmicas. Como o quarto tem uma pequena área livre que possibilita expor o piso interno a intempéries externas e isso pode ter provocado o levantamento das placas cerâmicas (Figura 12).

Figura 12: Deslocamento de pisos cerâmicos(QUARTO 07)

Diante do referido problema, é necessário ações interventivas, como o nivelamento e substituição dos pisos, para evitar a entrada de água no cômodo recomenda-se a colocação de um sistema de barragem da água das chuvas na porta, podendo ser de plástico ou borracha. O simples nivelamento do piso já amenizaria a entrada de água no cômodo.

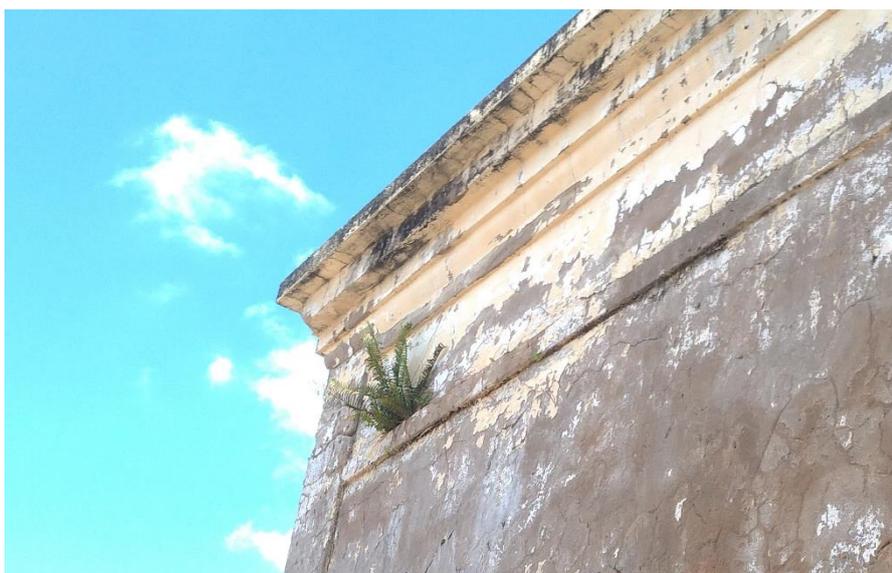
A vegetação se desenvolve onde encontra um substrato adequado ao seu crescimento. Um exemplo de vegetação não intencional que age diretamente sobre a edificação é aquela que cresce devido ao acúmulo de pó e matéria orgânica na edificação, causando danos estruturais, desagregação no revestimento e fissuras que constituirão um caminho direto para a umidade. Observa-se o crescimento de uma planta saindo do interior da parede da edificação (Figura 13).

Figura 13: Vegetação saindo da parede (CAIXA D'ÁGUA)

A solução adequada para este problema é a retirada imediata da vegetação, averiguação do estado da alvenaria e combater as fissuras que proporcionam esse o surgimento desse tipo de manifestação patológica.
