IDENTIFICAÇÃO DE NÃO HOMOGENEIDADES EM ESTRUTURAS DE CONCRETO ENDURECIDO ATRAVÉS DE PULSO ULTRASSÔNICO

CONGRESSO BRASILEIRO DE PATOLOGIA DAS CONSTRUÇÕES

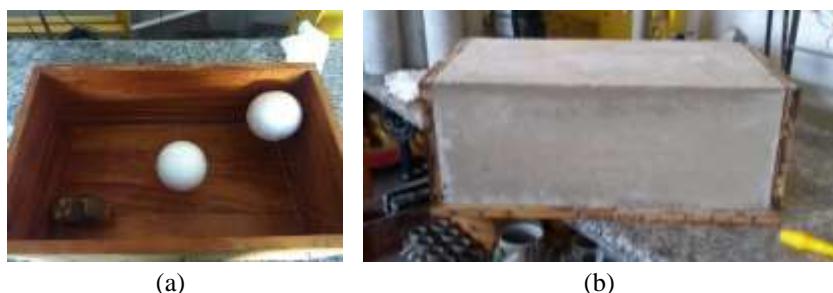
Figura 1: a) Alocação das discontinuidades no interior do corpo-de-prova; b) corpo-de-prova após cura.
Fonte: Acervo dos autores.

Foi confeccionado um corpo-de-prova prismático de concreto com dimensões de 50,0cm x 30,0cm x 20,0cm. Neste foram alocadas 3 descontinuidades com objetivo de simular defeitos internos na estrutura de concreto com o auxílio de arame cozido para fixação. Estes defeitos foram duas esferas de poliestireno de 10,0cm de diâmetro; sendo uma esfera oca e vazia; uma esfera com seu interior preenchido com limalha de ferro; e um prisma de madeira de 3,5cm x 4,5cm x 7,5cm. As localizações das descontinuidades são observadas na Tabela 2.

A alocação das descontinuidades e o corpo-de-prova após cura estão contidos na Figura 1.

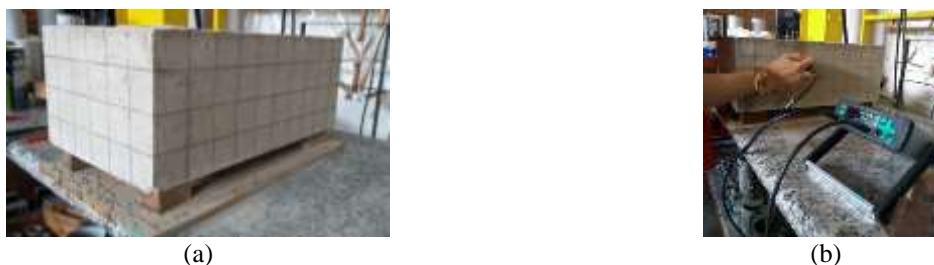
Figura 2 – Ensaio de ultrassom a) Malha de 5,0cm x 5,0cm; b) Execução do ensaio.
Fonte: Acervo do autor

Para o ensaio de propagação de pulso ultrassônico, utilizou-se o Aparelho Pundit® Lab da fabricante Proceq com transdutores de frequência nominal de 54 kHz. Os ensaios foram realizados de forma direta em faces opostas do corpo-de-prova. Para avaliação da dependência de malha nos resultados do ensaio, foram ensaiadas duas malhas, uma de 5,0cm x 5,0cm e uma de 2,5cm x 2,5cm.

Para avaliar a influência do tratamento superficial do concreto nos resultados do ensaio, a primeira bateria de medições na malha de 5,0cm x 5,0cm foi feita sem tratamento superficial do concreto. As demais baterias foram realizadas após lixamento da superfície e limpeza com pano úmido. O corpo-de-prova com malha de 5,0cm x 5,0cm e a execução do ensaio podem ser observados na Figura 2.

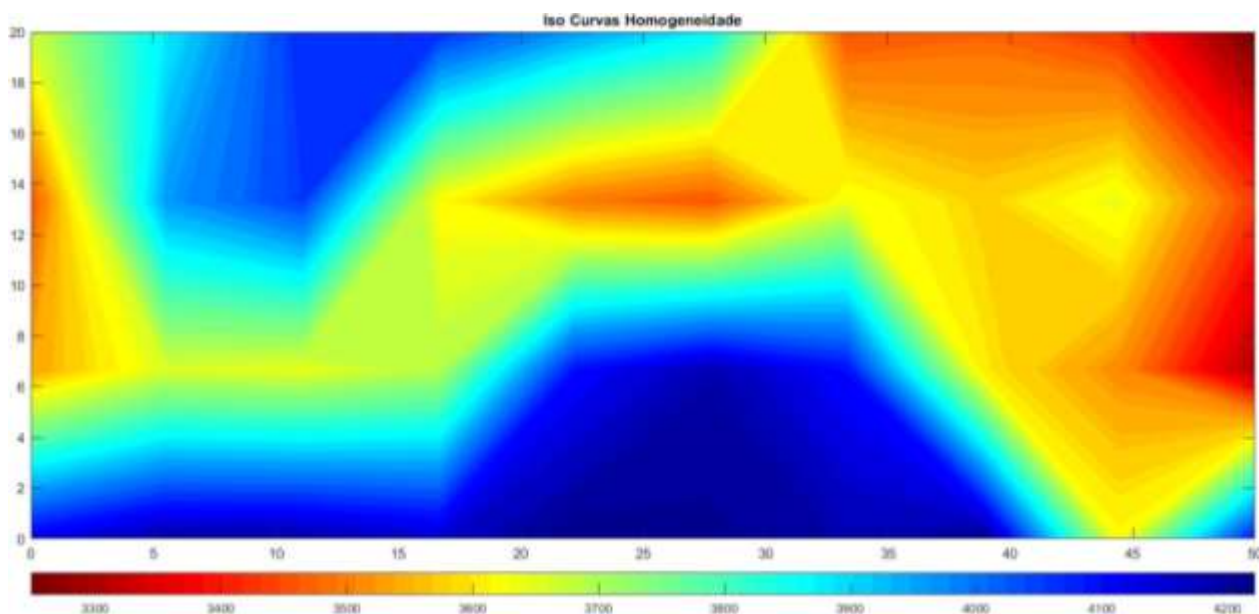
Figura 4 – Iso curvas de homogeneidade, Caso 1.

O eixo das abscissas corresponde ao comprimento do CP e o eixo das ordenadas a altura, ambos em cm. O gradiente de cores escolhido varia de tons escuros de vermelho, correspondente a baixas VPU's, até tons escuros de azul que representam VPU's acima de 4100 m/s (escala JET de cores). A Figura 4 retrata de um concreto não homogêneo, com a predominância de regiões de baixa VPU, indicando possíveis pontos de baixa resistência, o que não é de se esperar para um concreto recém desenformado. Tal resultado se deu devido a interferência provocada pela má acoplagem dos

transdutores às superfícies que se encontravam com excesso de partículas desagregadas. Apesar de não ser possível a identificação dos contornos das descontinuidades, pode-se ter ideia a respeito de suas localizações, pois a região onde elas se encontram apresentam baixas VPU's, com zonas de transição entre o concreto íntegro e os objetos inseridos.

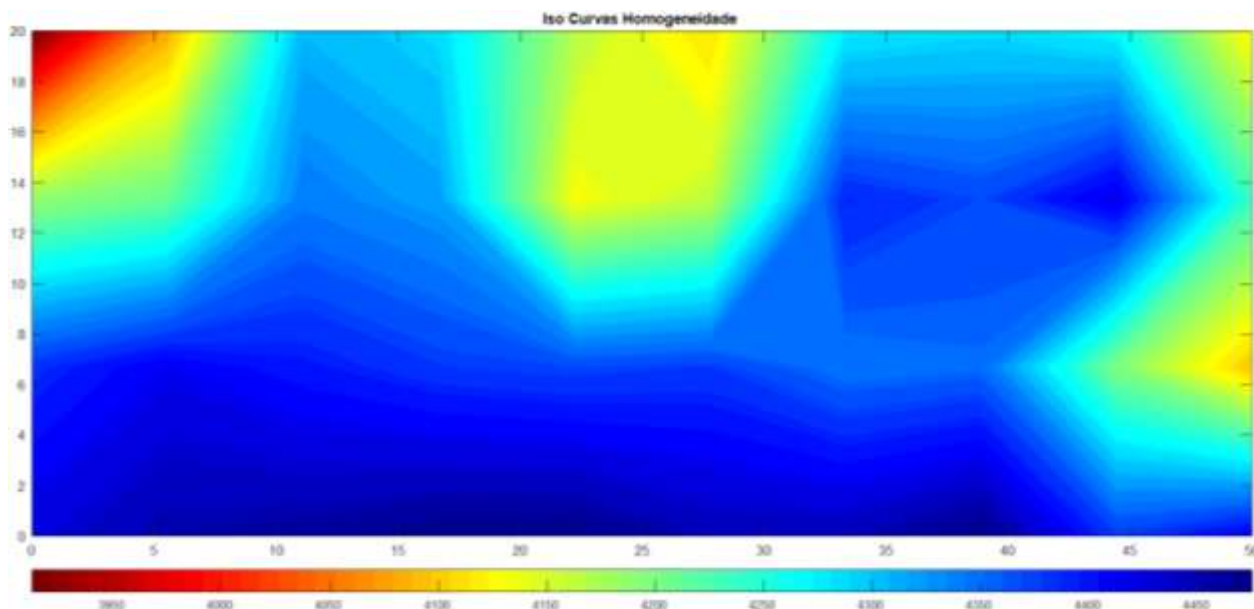
Figura 5 – Iso curvas de homogeneidade, Caso 2
Fonte: Acervo do autor.

A Figura 5 apresenta as iso curvas referente ao ensaio de VPU utilizando a malha de 5,0cm x 5,0cm, após o lixamento e limpeza das superfícies do CP.

Comparando os resultados apresentados pelas Figuras 4 e 5 e as Tabelas 3 e 4, Casos 1 e 2 respectivamente, é possível notar o quão importante é permitir a correta acoplagem entre as faces dos transdutores e do elemento ensaiado, livre de impurezas e bolhas de ar. O intervalo de VPU variou de 3200m/s – 4200m/s no Caso 1, para 3900m/s – 4450m/s no Caso 2, sendo os últimos resultados de acordo com a VPU esperada para o concreto em questão. A variação foi suficiente para migrar de uma classificação de concreto com predominância de regiões de qualidade regular, não homogêneo, para um concreto predominantemente de boa qualidade, homogêneo, utilizando para tal a classificação apresentada na Tabela 1, proposta por Ramírez (2015) *appud* Whitehurst (1996).

Além da inferência a respeito da homogeneidade, se nota que passou a ser possível visualizar os contornos das descontinuidades induzidas e as suas localizações passaram a ser mais precisas se comparado com o Caso 1. Porém, o bloco de madeira não pôde ser identificado, isso pode ser explicado devido às dimensões do mesmo serem muito pequenas para a frequência utilizada (54 kHz).

Contudo, nota-se que a região próxima a localização do bloco de madeira, no quadrante direito na parte inferior possui baixa VPU. Isso ocorreu por conta da dificuldade de adensar o concreto na referida região sem que o bloco fosse atingido, deixando a região com grau de adensamento mais baixo do que as demais, ocasionando a não homogeneidade em relação às regiões cujo adensamento foi realizado corretamente.

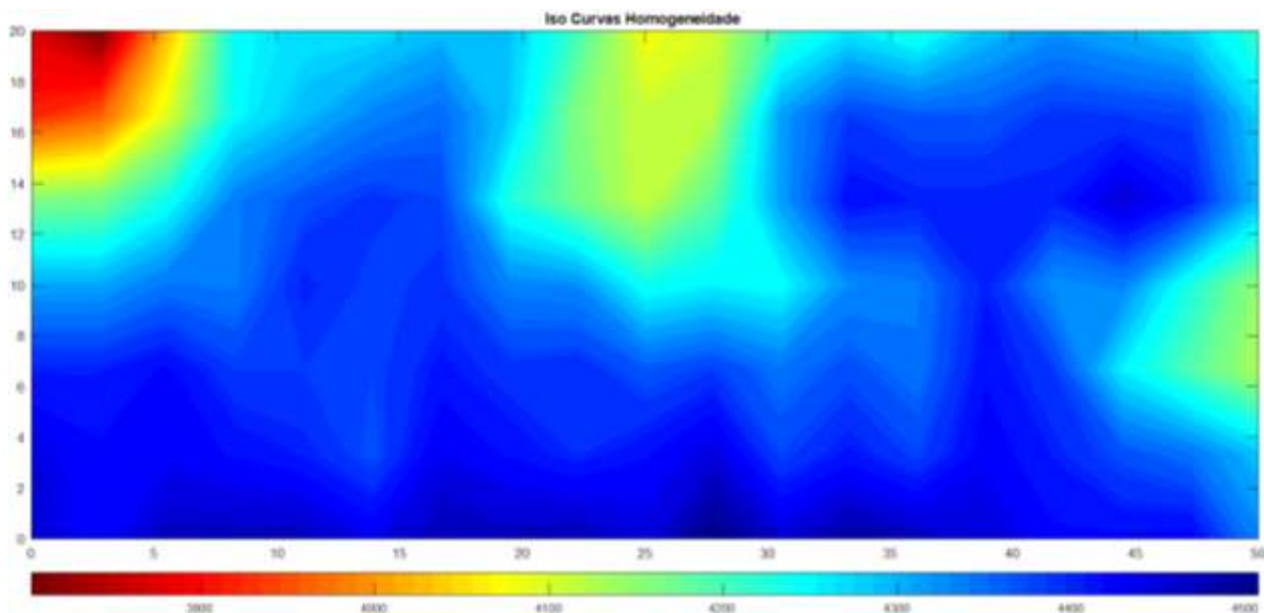
Figura 6 – Iso curvas de homogeneidade, Caso 3
Fonte: Acervo do autor.

A Figura 6 apresenta os resultados de iso curvas de homogeneidade obtidos para o Caso 3.

A diferença mais notável entre os resultados dos Casos 2 e 3 é a redução das regiões de transição entre o concreto íntegro e as descontinuidades induzidas, representadas pela variação entre as cores azul e o verde. Nota-se que os contornos se tornaram mais precisos, inclusive se aproximando das dimensões reais das esferas de EPS (100mm), conforme visto na Figura 6.

Entretanto, tanto no Caso 2 como no Caso 3 a esfera localizada no quadrante superior esquerdo teve o seu contorno representado por 1/4 de círculo. Suspeita-se que tal ocorrência se deu pela proximidade da esfera com a borda do CP, com cobertura de cerca de 2,0cm, o que pode ter gerado efeitos de borda na leitura ou problemas de processamento na matriz do algoritmo no critério de parada da iso-linha sair do domínio estudado.

A não obtenção de um círculo perfeito para a esfera no centro do CP, já que ela se encontra longe das bordas, se explica devido ao grau de adensamento acima da mesma ter sido inferior ao das regiões sem a presença de objetos. Por conta do método de adensamento utilizando golpes com haste de aço, para que as esferas não fossem atingidas a energia transmitida ao concreto pelos golpes nestas regiões foi menor, acarretando em leve redução da VPU.
