## **ANÁLISE DE MANIFESTAÇÕES PATOLÓGICAS OCORRIDAS EM RESIDÊNCIAS DE UM CONJUNTO HABITACIONAL MINHA CASA, MINHA VIDA NA CIDADE DE PAULO AFONSO- BA: ESTUDO DE CASO**

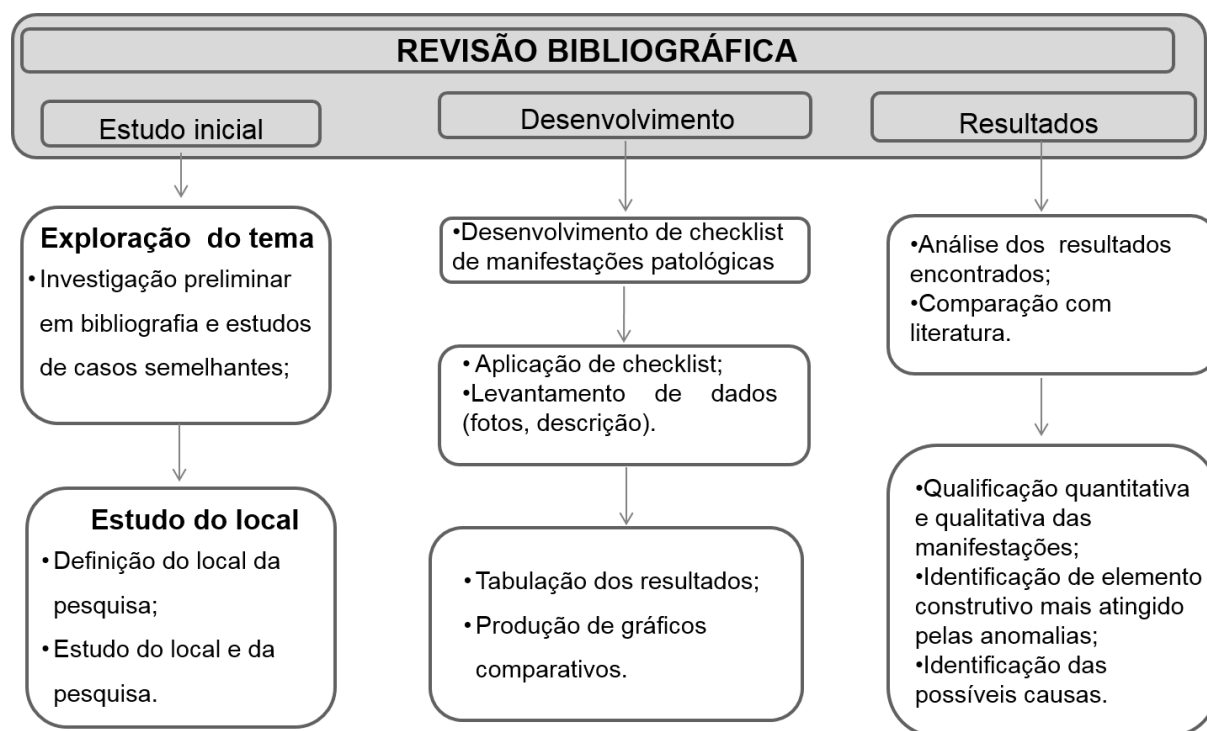
Para a análise e desenvolvimento do estudo foi utilizado o método desenvolvido por *Lichtenstein* (Figura 1), que por sua vez é dividido em três etapas contendo atividades específicas para alcançar a finalidade das mesmas.

Figura 1: Fluxograma de atividades do autor.

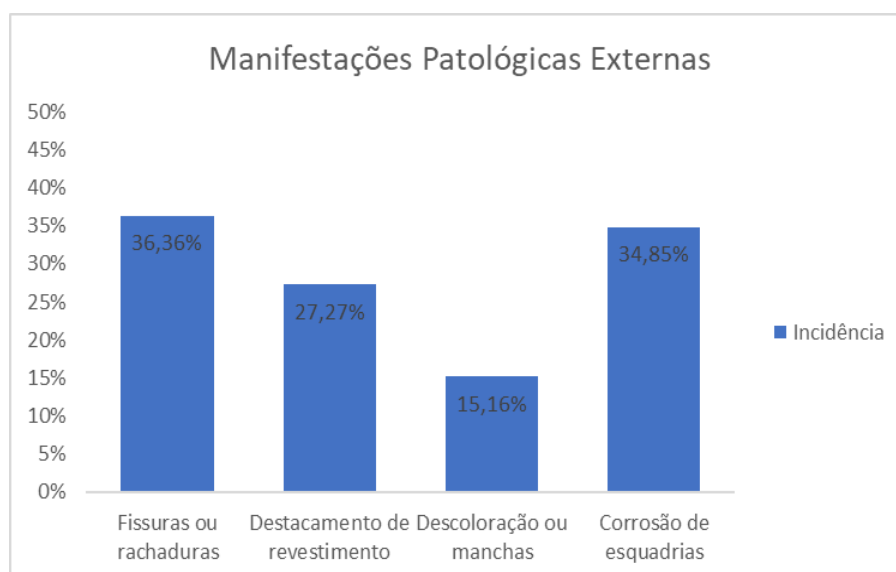
Figura 2: Manifestações patológicas encontradas nas áreas externas das edificações, do autor.

Para facilitar a compreensão e análise dos resultados obtidos elaborou-se dois gráficos que trazem o percentual de incidências das manifestações patológicas, na figura 2, os dados correspondem as anomalias presentes na área externa das edificações estudadas, enquanto que o da figura 3 faz a mesma análise de incidência para as presentes na área interna.

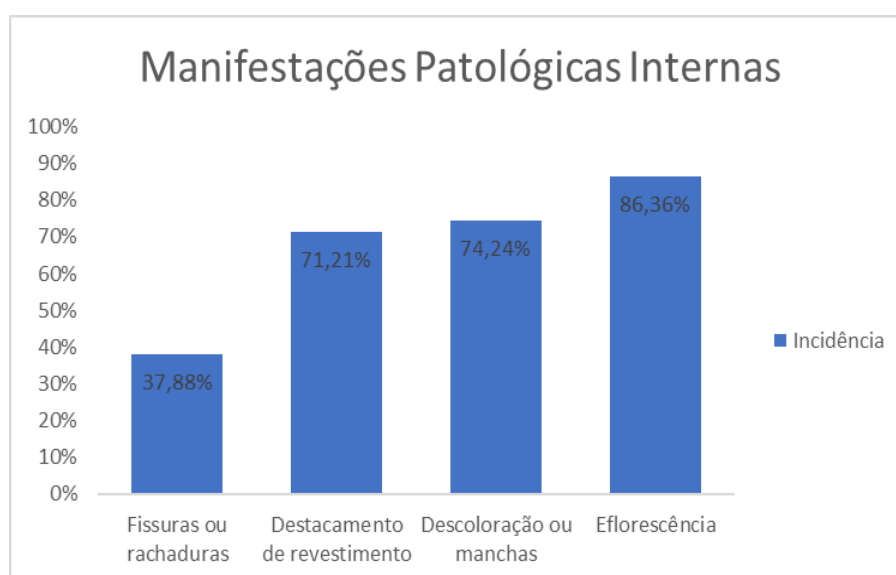
Figura 3: Manifestações patológicas encontradas nas áreas internas das edificações, do autor.

A figura 3 representa o percentual de incidências das manifestações patológicas encontradas da área interna das residências, de modo que é facilmente perceptível que as anomalias estão presentes com maior frequência. Ao ponto que a eflorescência se mostra como a manifestação patológica mais presente dentre as estudadas, seguida pela descoloração ou manchas e destacamento de revetimento, com percentuais bem aproximados.

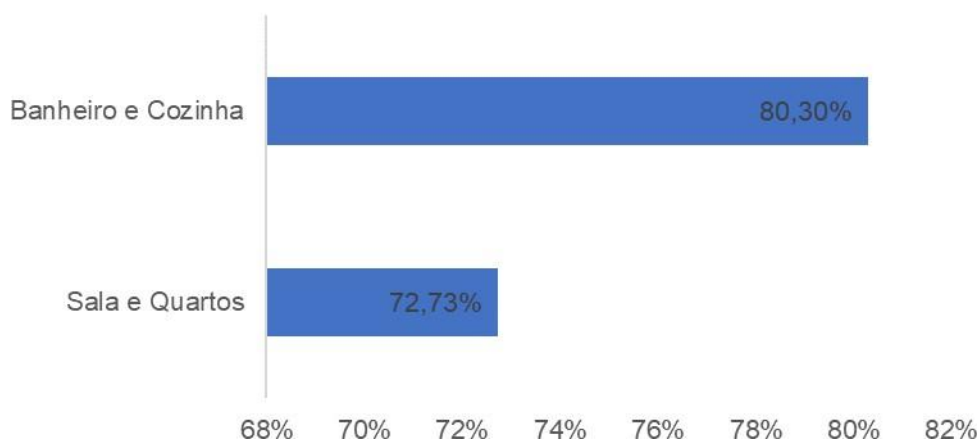
Figura 4: Gráfico de apresentação de manifestações por cômodo, do autor.

As salas e quartos foram classificados como áreas que não possuem nenhum tipo de ligação direta de água e o banheiro e cozinha como elementos que possuem água em contato direto. Diante das análises, foi possível constatar o percentual de residências atingidas (Figura 4).

Assim, 72,73% das residências apresentam alguma manifestação na sala ou quarto, onde corresponde a 48 das residências. Já no banheiro ou cozinha são 53 residências que apresentam pelo menos uma dessas manifestações, sendo 80,30% do total.

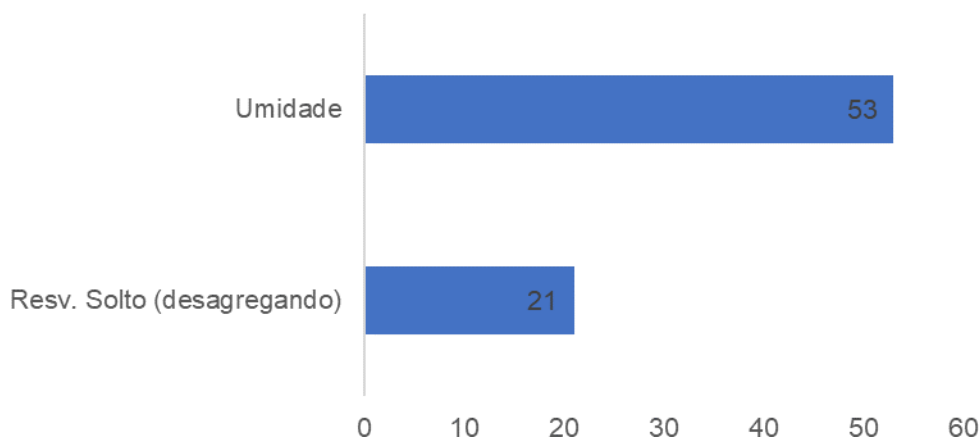
Figura 5: Gráfico de apresentação de anomalias presentes nos cômodos, unidades de residências atingidas.

Tendo em vista que o maior número de casas atingidas foi nas áreas de banheiro e cozinha, vale destacar as anomalias que visualmente mais surgiram em tais elementos (Figura 5). Há presença de umidade em paredes ou pisos em 53 residências e que 21 apresentam revestimento solto ou desagregado no banheiro/cozinha.

As anomalias destacadas com maior incidência surgem direta ou indiretamente através do contato indevido com a água, o que indica a presença de prováveis infiltrações nos elementos construtivos inspecionados.
