## ESTUDO DE PATOLOGIAS EM ESTRADAS NÃO PAVIMENTADAS DA MALHA RODOVIÁRIA PIAUIENSE

O presente trabalho trata de estudo das principais patologias em estradas não pavimentadas no estado do Piauí. Partindo de atividades desenvolvidas por equipe técnica do TCE/PI, através de inspeções em trechos de vias em revestimento primário, foram identificados os defeitos típicos de estradas vicinais da malha rodoviária local, a fim de averiguar as condições dessas vias e avaliar as causas dos recorrentes desgastes da plataforma. Assim, de posse do mapeamento das patologias existentes nas vias, constatou-se que o seu surgimento está diretamente relacionado à forma de execução dos serviços de melhoramento da capacidade de suporte e serventia ao tráfego, muitas vezes negligenciada pelos responsáveis pela contratação das obras, que dispensam a aplicação de técnicas construtivas adequadas. Soma-se a isso o fato de que, para a realidade do estado do Piauí, há escassez de estudos capazes de difundir técnicas de pavimentação de baixo custo, principalmente com emprego de novos materiais.

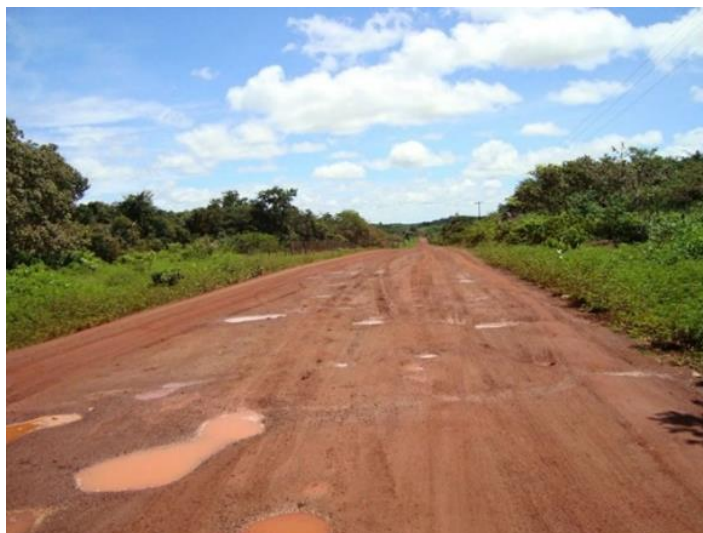
Figura 3: Formação de buracos na pista de rolamento de uma estrada rural

Em contrapartida, intervenções mais complexas também são indicadas por Baesso e Gonçalves (2003) em trechos com elevada taxa de buracos (Figura 3) de uma via ou segmento desta. Sugere-se que haja a recomposição do trecho defeituoso, executando o corte da plataforma por meio de uma motoniveladora, a uma profundidade não menor que aquela das depressões, devendo ser realizada, posteriormente, a reconformação da plataforma utilizando o material existente na via. Finalmente, executam-se o espalhamento do material que foi cortado, concomitante com o acabamento final da superfície de rolamento.

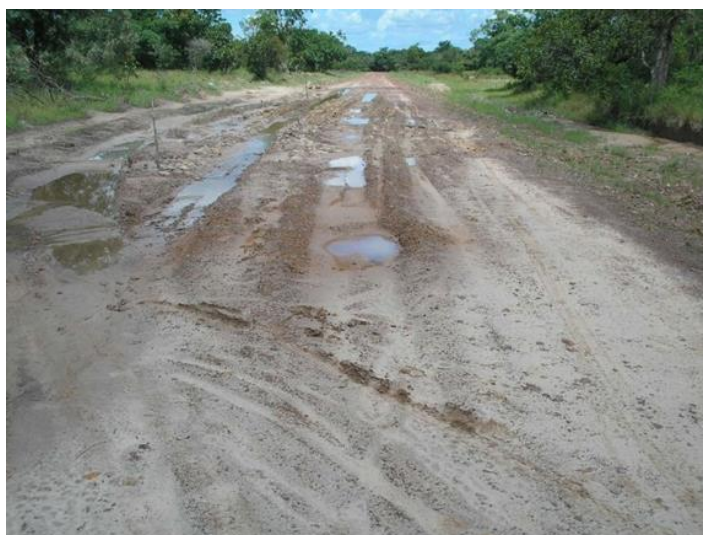
Como ilustração do problema na prática, a Figura 4 representa a manifestação das trilhas de roda em uma estrada rural no interior do Estado do Piauí.

Figura 4: Afundamentos de trilhas de roda em uma estrada rural

Eaton e Beaucham (1992 *apud* SANTANA, 2006) consideram que uma via com baixa severidade quanto à formação das trilhas de roda deve ser apenas nivelada de modo que permita a recomposição do material no leito estradal. Para um nível médio de severidade é sugerido o simples nivelamento ou a adição de material para balanceamento da mistura, com espalhamento e compactação. Para o caso de alto nível de severidade ocasionado em consequência de um baixo suporte do material presente na via, a plataforma deverá ser cortada e executar adição de material granular, seguida da homogeneização e compactação.

Baesso e Gonçalves (2003) alertam que se as trilhas de roda não forem atacadas imediatamente após seu aparecimento, podem tornar a estrada intransitável. Para isso, sugerem soluções a depender do nível de severidade das trilhas de roda. Neste enfoque, têm-se: Severidade baixa, simples regularização da plataforma por meio da motoniveladora; Severidade média, regularização e reconformação da pista de rolamento, envolvendo a adição de materiais para balanceamento da mistura, seguida do espalhamento e, por fim, execução adequada dos serviços de compactação da plataforma; Severidade alta, serviços de drenagem (profunda ou superficial), recomposição da área afetada pelas trilhas substituindo os solos ou adicionando materiais com posterior revolvimento e aeração para compactação final e execução da camada de revestimento.

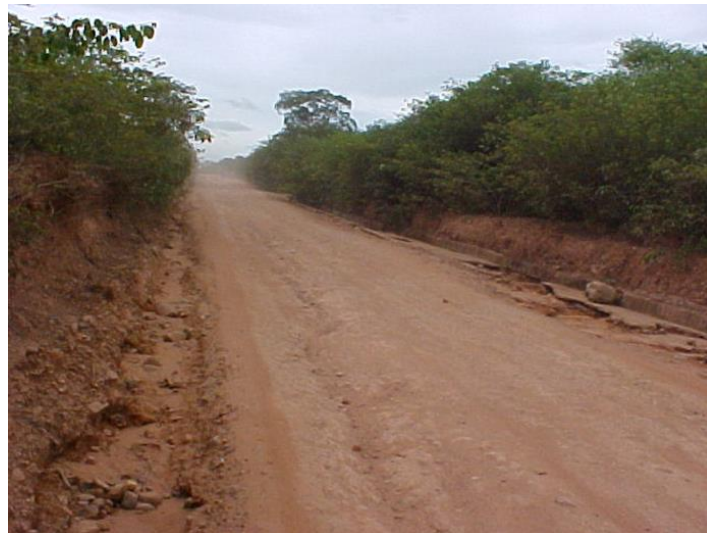
Figura 6: Estrada vicinal defeituosa por conta da drenagem inadequada

Qualquer que seja o problema relacionado a defeitos na drenagem da via, a correção do defeito deve sempre iniciar pela retirada da água acumulada nos dispositivos de drenagem (sarjeta, valeta, bueiros, etc.) por meios de sangras e valetas, de modo que haja condições de se intervir na plataforma da estrada, implementando, em seguida, a reconstrução da pista por meio de camadas de revestimento e reconstruindo os dispositivos de drenagem.

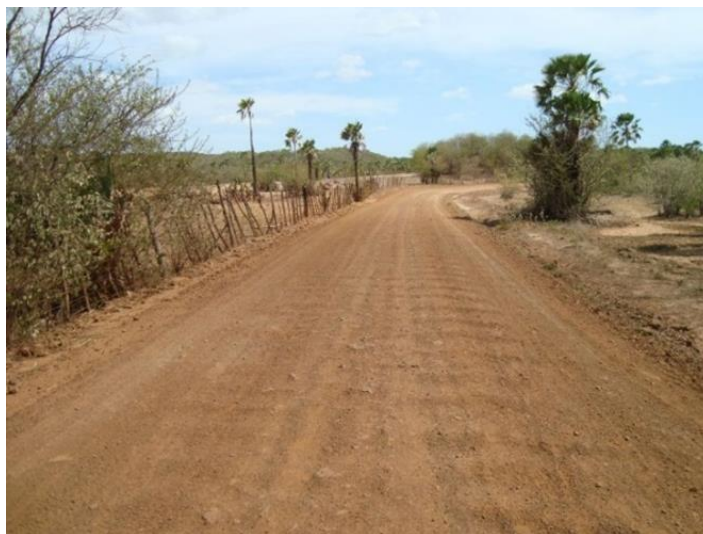
Dessa forma, as corrugações ou ondulações, conforme ideia de Baesso e Gonçalves (2003), constituem-se de grave problema para a manutenção das estradas de terra, principalmente em épocas de seca, causando trepidação nos veículos e, conseqüentemente, desconforto aos usuários. A Figura 7 representa, na prática, a manifestação desse defeito

Figura 7: Estrada vicinal comprometida por corrugações

Como alternativa de solução, Baesso e Gonçalves (2003) aconselham que o revestimento da pista de rolamento seja executado com material cuja composição granulométrica seja adequadamente balanceada e em presença de fração plástica a fim de conferir poder de aglutinação, de modo a resistir à formação de corrugações; entretanto, ressalta-se que, teoricamente, qualquer tipo de superfície desenvolve leves níveis de corrugações sob a ação do tráfego e o ponto chave consiste na manutenção da mistura da camada de rolamento em proporções ideais.

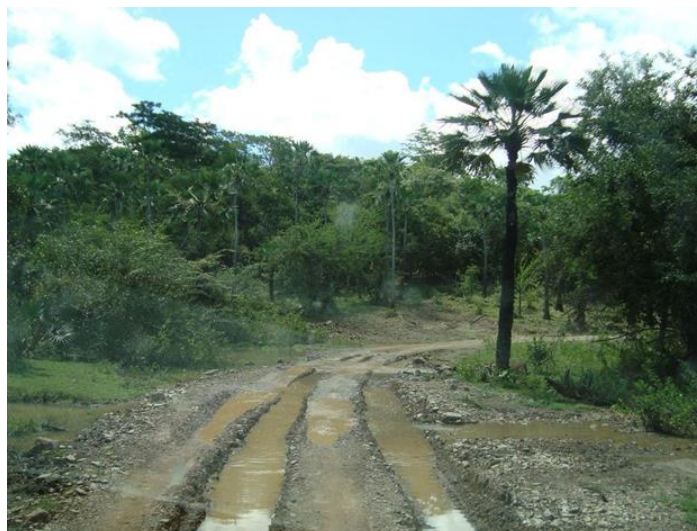
Verifica-se que os constantes serviços de patrolamento da pista de rolamento, denominadas raspagem, tendem a tornar a plataforma da rodovia encaixada no terreno, construindo, dessa forma, uma calha que dificulta o escoamento de água para as laterais, a qual possibilita o acúmulo de água na forma de “poças” (Figura 8), impedindo o tráfego dos veículos.

Figura 8: Estrada vicinal comprometida por atoleiro

As técnicas de correção dos atoleiros se assemelham às dos buracos: retirada da água empoçada, conduzindo-as para os dispositivos de drenagem e reconstrução do revestimento primário, de preferência sobre uma camada com subleito reforçado.

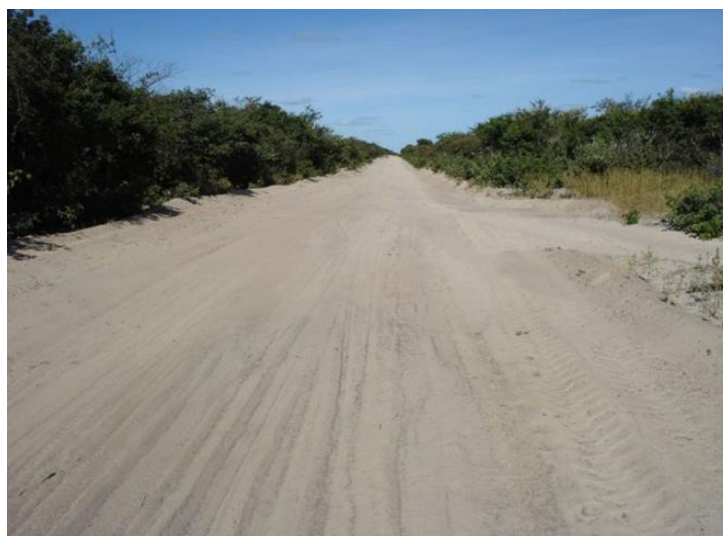
Figura 9: Estrada vicinal comprometida por areiões

Para corrigir os areiões, Santos et al. (1988) aconselha a execução de uma mistura de argila com a própria areia da pista, na proporção de 1:2,5, ou confinamento com revestimento primário a fim de melhorar o solo constituinte do leito estradal.

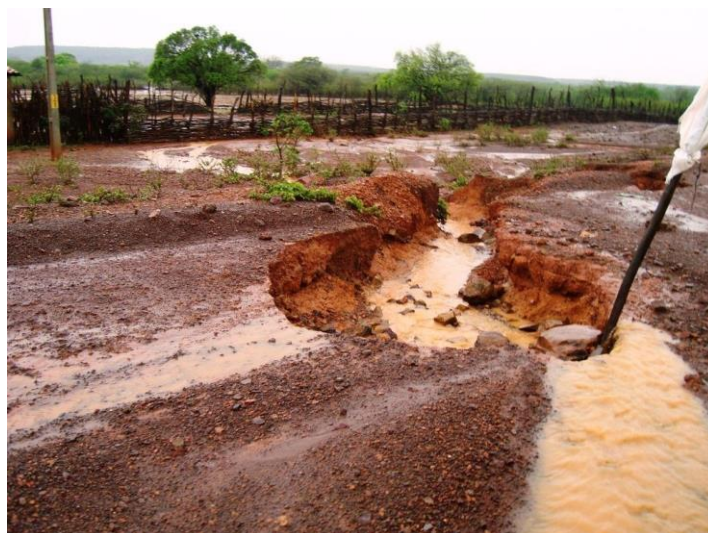
Em regiões com chuvas mais intensas, o problema tende a se agravar, podendo evoluir de pequenas falhas em forma de sulcos até grandes fendas, ou ravinas, na superfície de rolamento, que impossibilitam o tráfego de veículos. A Figura 10 representa o caso onde a água escoar mediante a superfície da estrada, formando fendas que aumentam de escala proporcionalmente à medida das precipitações.

Figura 10: Erosão em um trecho de uma estrada vicinal

Tecnicamente, quando o defeito erosivo ocasionar sulcos de baixa severidade, as intervenções poderão ser executadas da mesma forma que para os buracos de mesma categoria de severidade, observando ainda que havendo repetição contínua de sulcos na pista de rolamento, deverá ser executada uma nova camada de revestimento primário.

Em contrapartida, para os casos de severidade médio-alta, Oda (1995) recomenda a execução de um sistema de drenagem eficiente que envolva: declividade transversal (de 3 a 4%), lombadas, canaletas laterais, sarjetas, sangras, bacias de acumulação e, se necessário, plantação de grama.
