UM ESPAÇO PARA REVITALIZAÇÃO: A TECNOLOGIA BIM NA PRESERVAÇÃO DA MEMÓRIA HISTÓRICA

O açougue municipal, localizado na cidade de Princesa Isabel - PB, datado de 1933, tem como modelo arquitetônico o estilo Art Déco, caracterizado pela presença de formas geométricas, surgido na Europa. E que foi negligenciada nas manutenções durante seu tempo de uso. Assim, o objetivo do trabalho foi de identificar as manifestações patológicas existentes na estrutura e propor a sua revitalização. Para tanto, foi utilizado a inspeção visual *in loco* para a identificação das patologias, feito o uso de paquímetros e trenas para medições, além da utilização da tecnologia BIM (Building Information Model) através do programa REVIT para modelar e documentar a proposta de restauração da edificação. Com isso, foi possível constatar a presença das manifestações patológicas existentes no imóvel, apresentar a virtualização em 3D da edificação, como também a percepção antecipada das possíveis interferências com o intuito de recuperar a construção sem a perda das suas características originais.

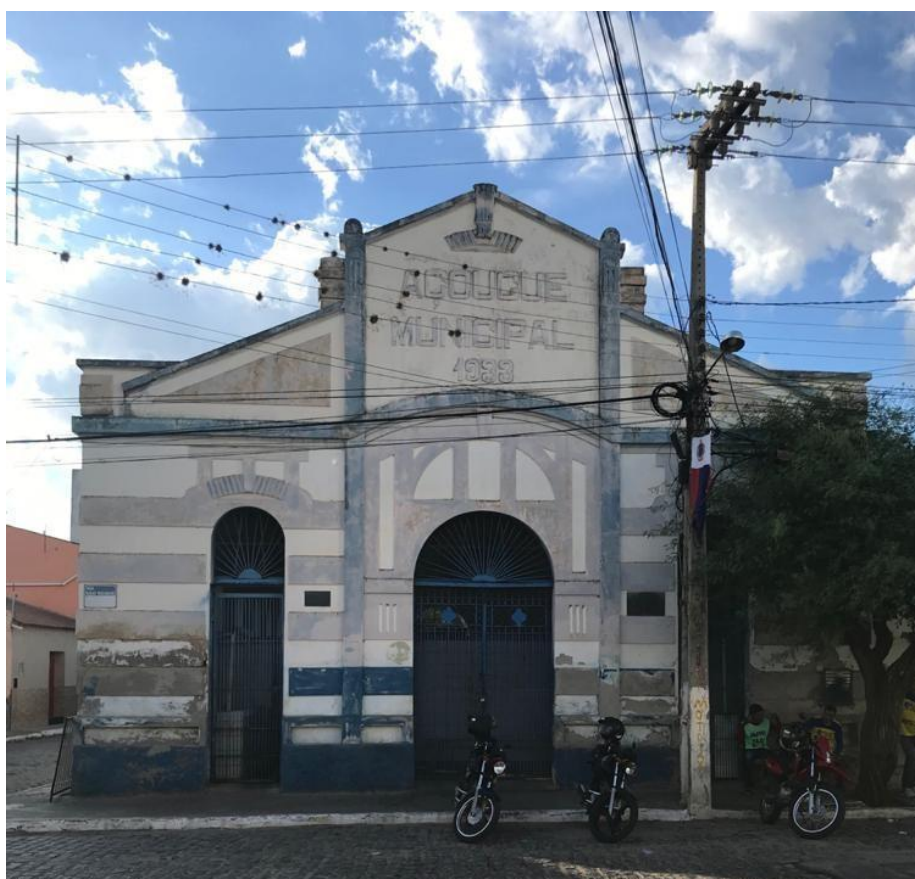
Figura 1 – Foto da fachada do Açougue

A utilização do *software* Revit permitiu que fosse possível inserir um registro fotográfico ortogonal, da fachada do açougue (Figura 1), que possibilitou gerar o redimensionamento da imagem através de um escalonamento utilizando linhas de detalhe. Com a dimensão da construção aferida, *in loco*, foram utilizados dois pontos da imagem sem escala alinhados com dois pontos da linha de detalhe em escala com a medida linear real da edificação. Com base no resultado gerado pelo escalonamento, a modelagem da edificação foi sendo projetada utilizando ferramentas de modelagem de extrusão do programa, os detalhes de sobreposição foram desenhados e o modelo da fachada do edifício gerado já na vista 3D (Figura 2).

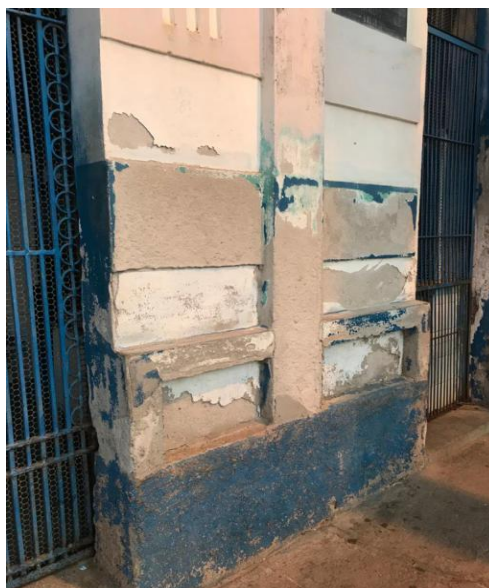
Na figura 3 é possível perceber o destacamento da pintura, tendo como possíveis causas a umidade, que faz com que surjam fissuras nas pinturas, ou até mesmo, por se tratar de uma edificação pública, a falta de um controle de qualidade das tintas utilizadas possibilita uma redução da vida útil desse tipo de acabamento.

Figura 3 – Destacamento da pintura

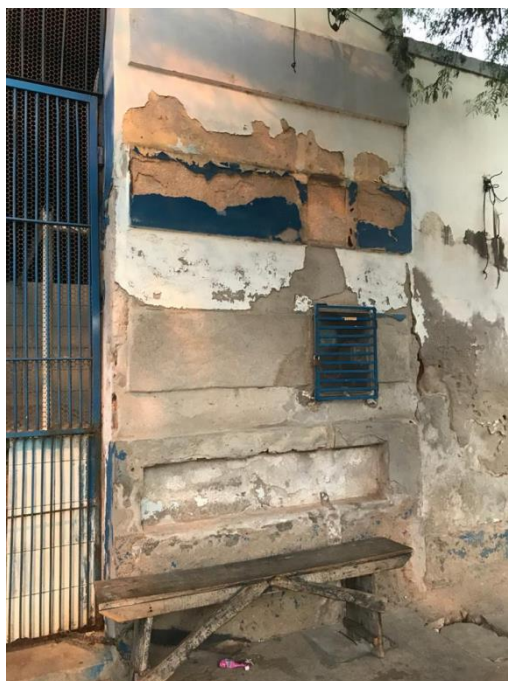
Já a degradação da argamassa (Figura 4), que tem como características a pulverização do reboco, que afeta diretamente a pintura da edificação, uma vez que argamassa que serve de base para esse tipo de acabamento apresenta desagregação e esfarelamento, deixando o substrato exposto a intempéries. A provável causa desse tipo de patologia é a criptoflorescência que surge entre a superfície externa e a camada de pintura, aliada aos intemperismo que essas alvenarias estão suscetíveis.

Figura 4 – Degradação da argamassa

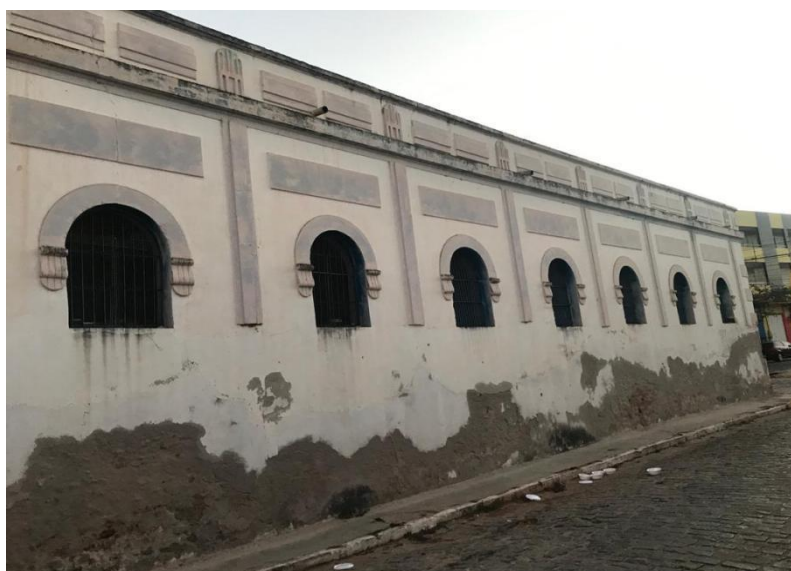
Na Figura 5 observa-se a presença de bolor, que está relacionada à existência de umidade e a alteração na superfície de diferentes materiais, sendo consequência do desenvolvimento de microorganismos. Esses organismos possuem seus desenvolvimentos afetados com as condições ambientais. Na mesma figura, nota-se aplicação do reboco de maneira errônea, deixando o substrato exposto a intempéries, contribuindo para a infiltração.

Figura 5 – Bolores e aplicação de reboco de maneira errada
