ESTUDO DE MANIFESTACOES PATOLÓGICAS DECORRENTES DA CONSTRUCAO DE FUNDACOES EM SOLO ORGANICO

RESUMO

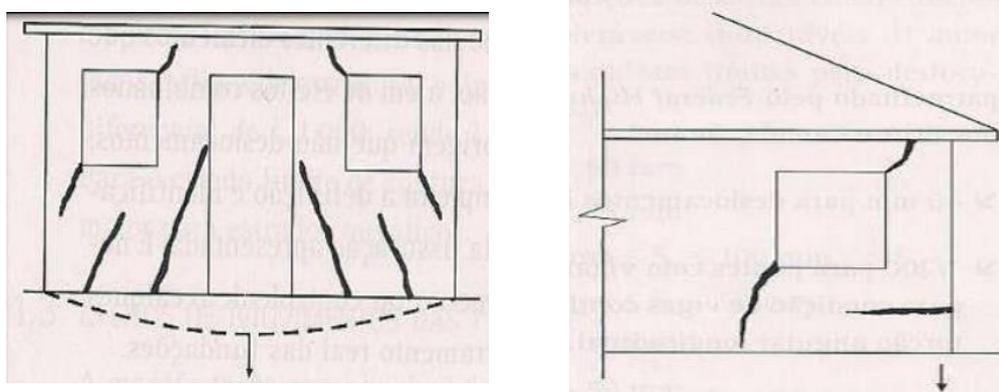
Figura 1: Exemplo de recalque diferencial – Fissuras
Fonte: Adaptado de Koswoski e Calisto (2015)

Os danos causados por recalques podem ser divididos em três grupos: visuais e estéticos (sem riscos de qualquer natureza), danos comprometendo o uso e funcionalidade do prédio e danos estruturais pondo em risco a segurança dos usuários (MILITITSKY, 2005). Uma das principais manifestações patológicas referente ao recalque diferencial é a apresentação de fissuras inclinadas como mostra a Figura 1, além disso, há uma variação na abertura da fissura quando o recalque é acentuado (KOSWOSKI e CALISTO, 2015)

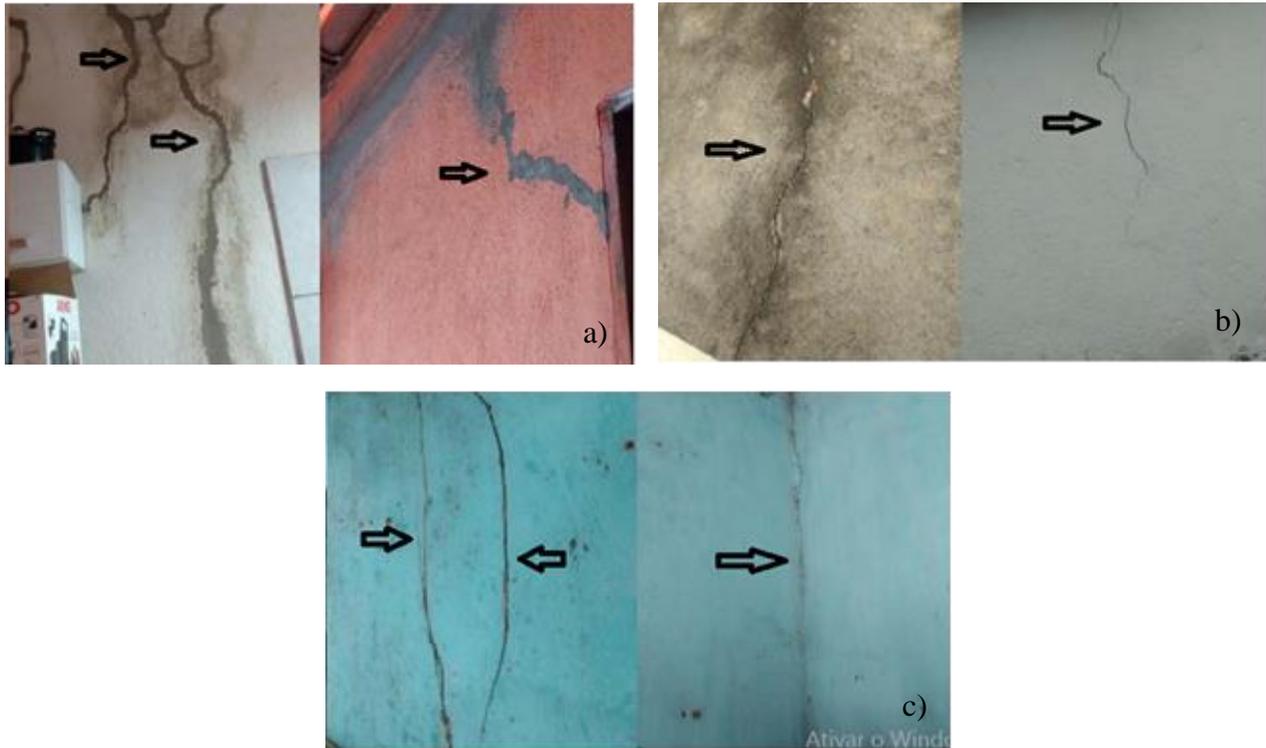
Figura 2: Fissuras na alvenaria interior e exterior de residências unifamiliares (a,b e c da esquerda para a direita de cima para baixo).

Conforme Aquino (2018), os entrevistados informaram que os resíduos eram queimados e os locais recebiam a cobertura de terra, e a partir daí eram desmembrados os loteamentos. As Figuras 2 (a,b,c) mostram algumas das patologias, do tipo fissura, que provavelmente pode ter sido resultante de um recalque diferencial devido a compressibilidade do solo.

Embora não se tenha feito um estudo mais aprofundado do local, sendo apenas superficial, mas mediante os conceitos abordados pela literatura sobre problemas estruturais nas fundações em solos orgânicos, pode-se deduzir através dos relatos obtidos pelos entrevistados e as imagens que, os danos possivelmente sejam decorrentes de recalque diferencial devido a característica de solo compressível que é o solo modificado pela ação de material orgânico.
