MANIFESTAÇÕES PATOLÓGICAS: FATORES QUE INFLUENCIAM NO SEU APARECIMENTO EM PRÉDIOS RESIDENCIAIS

Diante disso, esse trabalho tem como objetivo expor as manifestações patológicas mais recorrentes em prédios residenciais no município de Caxias, estado do Maranhão, elencando suas causas, prevenção e manutenção, gerando conhecimento para pessoas leigas ou profissionais de como devem ser feitas as reduções de custos e onde não podem economizar, considerando suas consequências.

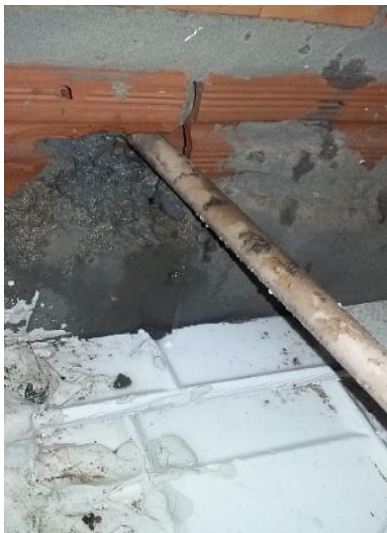
Figura 03: Trinca no Joelho

Trincas em conexões hidráulicas são sinistros que podem causar danos materiais de grande proporção, foi utilizado como exemplo um caso vivenciado na pesquisa: uma casa com apenas 3 meses de uso, a trinca ocorreu no joelho que faz conexão da água proveniente da caixa d'água com a alimentação para a casa (figura 03) da qual se localiza na cobertura entre o quarto e banheiro, esse acontecimento danificou parte dos móveis, acabamento em pintura, placas de gesso, fora o incomodo que trouxe aos moradores como mostra a figura 04 e figura 05.

Nesse caso específico, foi detectado o agente que ocasionou esse sinistro, a economia que a construtora fez na escolha do material; constatou-se que a mesma adquiriu materiais de péssima qualidade e ressecados na intenção de obter economia no orçamento final. A tubulação foi bem dimensionada e bem executada porém a má escolha do material ocasionou no surgimento dessa manifestação.

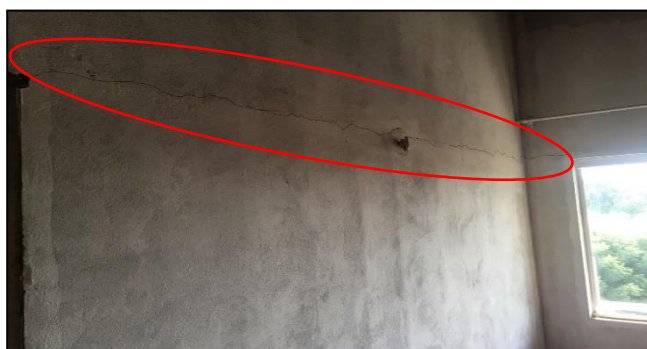
Figura 10: Fissuras horizontais por movimentação térmica da laje

As fissuras horizontais por movimentação térmica da laje ocorrem em paredes de alvenaria que sustentam lajes de concreto armado expostas às variações de temperatura, especialmente as lajes de cobertura. A forma destas fissuras é tipicamente horizontal, na interface entre a parede de alvenaria e a laje de concreto armado, ou mais abaixo, em uma linha paralela à laje. Coberturas rígidas, mesmo que não construídas em concreto armado, também podem provocar fissuras com esta mesma configuração (MAGALHÃES, 2004). As figuras 10 e 11 apresentam os casos encontrados dos quais apresentam as configurações típicas deste tipo de fissuração.

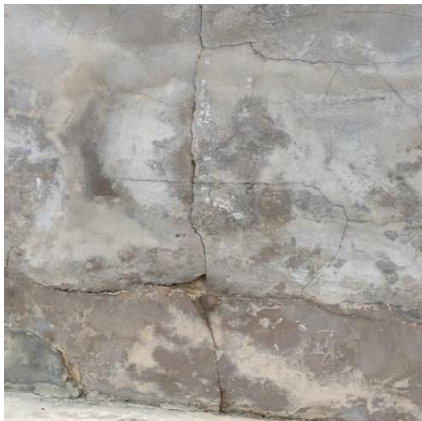
Figura 12: Fissuras de destacamento de paredes de alvenaria por retração

As fissuras de destacamento de paredes de alvenaria por retração como mostra a figura 12, são fissuras horizontais e verticais que ocorrem na interface entre a parede e a estrutura de concreto armado. A retração por secagem das argamassas de assentamento pode provocar o abatimento de paredes de alvenaria recém executadas, provocando o seu destacamento. Também a última fiada da alvenaria executada prematuramente poderá sofrer com este abatimento, provocando seu

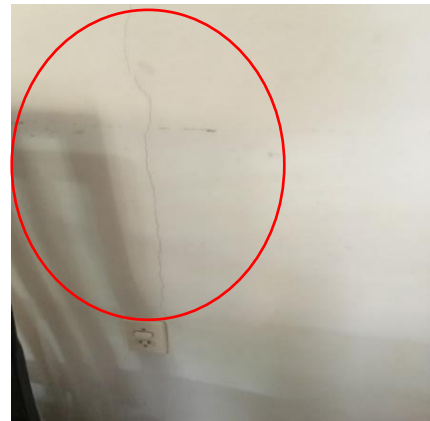
Figura 13: Fissuras verticais em paredes por retração da alvenaria

Fissuras verticais em paredes por retração da alvenaria (figura 13), podem apresentar variações, mantendo uma orientação predominantemente vertical (MAGALHÃES, 2004).

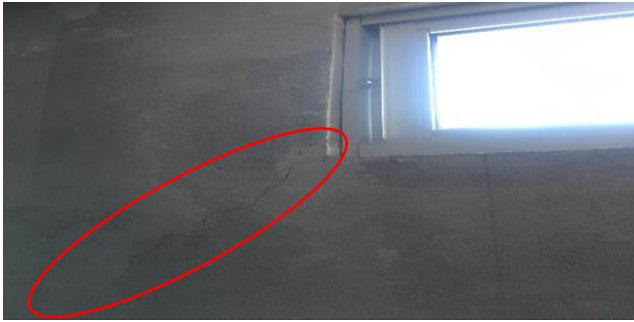
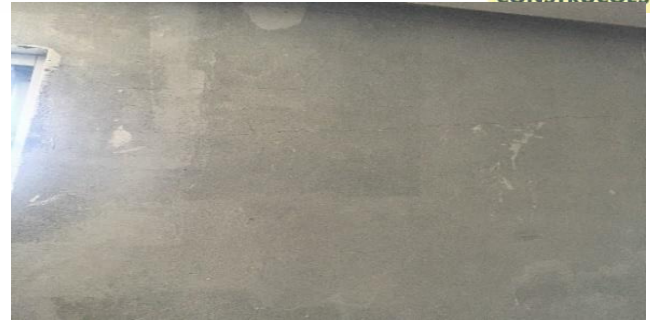
Ocorrem em paredes descontínuas, com aberturas submetidas a carregamentos de compressão excessivos e têm como característica a formação de fissuras a partir dos vértices das aberturas. Podem apresentar-se com diversas formas, em função de múltiplos fatores como dimensões da parede e das aberturas, materiais constituintes da parede, dimensão e rigidez de vergas e contravergas, deformação e comportamento da alvenaria e de seu suporte (THOMAZ, 1989).

Na figura 14 e 15 pode-se observar o comportamento desse tipo de fissura.

Figura 14: Fissura por sobrecargas em torno de abertura

Figura 15: Fissura por sobrecargas em torno de abertura

Na maioria dos casos essas sobrecargas em torno das aberturas podem ser combatidas apenas com emprego de uma peça estrutural conhecida como verga (quando forem portas e janelas) e contravergas (quando for janelas ou basculantes).

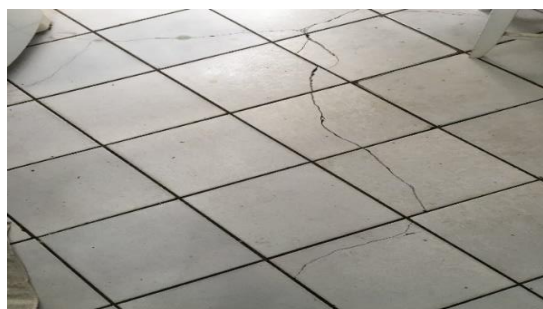
Figura 17: Trincas em revestimento cerâmico

Este fenômeno caracteriza-se por perda de integridade da superfície do revestimento cerâmico, podendo até mesmo levar ao seu descolamento do substrato (BARROS; FLAIN; SABBATINI, 1993). A figura 17 caracteriza essa manifestação.

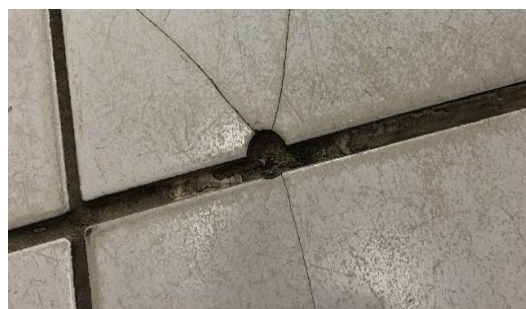
Figura 18: Deterioração de junta

A deterioração das juntas figura 18, apesar de afetar as argamassas de preenchimento das juntas de assentamento e de movimentação, compromete todo o revestimento cerâmico, interferindo na sua capacidade de absorver deformações.

Por isso, a escolha correta do material e o controle de execução do rejuntamento são as maneiras de se evitar essa manifestação patológica (LIMA, 2015). Existe duas formas dela se manifestar: pela perda de estanqueidade da junta ou pelo envelhecimento do material de preenchimento.

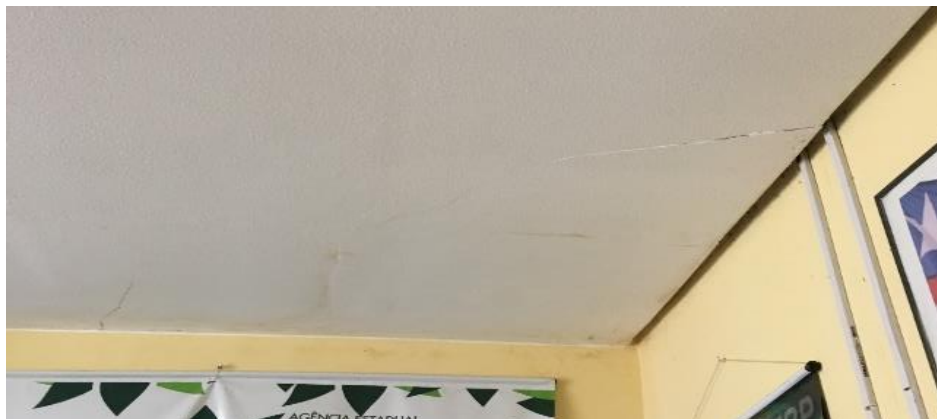
Figura 19: Fissura no forro de gesso

Dentre as manifestações patológicas que ocorrem em casas residenciais, são comuns o surgimento em placas e revestimento de gesso, os defeitos mais comuns são trincas e fissuras (figura 19), causadas pela interação entre forro e acomodação da estrutura.

Para evitar trincas em forros de gesso, é necessário que se permita a livre movimentação do gesso. Para tanto, recomenda que sejam feitas juntas de ligação, que são as que ficam localizadas entre o forro e as paredes ou elementos da estrutura, permitindo a movimentação diferencial. Independentemente das dimensões do forro, as juntas devem ser executadas em todo o perímetro entre o forro e as paredes ou divisórias, bem como entre o forro e os elementos da estrutura em contato com ele (LIMA, 2015).
