Congresso Brasileiro de Patologia das Construções

## AVALIAÇÃO DE MANIFESTAÇÕES PATOLÓGICAS EM RESERVATÓRIOS DE ÁGUA TRATADA EM CONCRETO ARMADO NO MUNICÍPIO DE GUARATINGUETÁ/SP

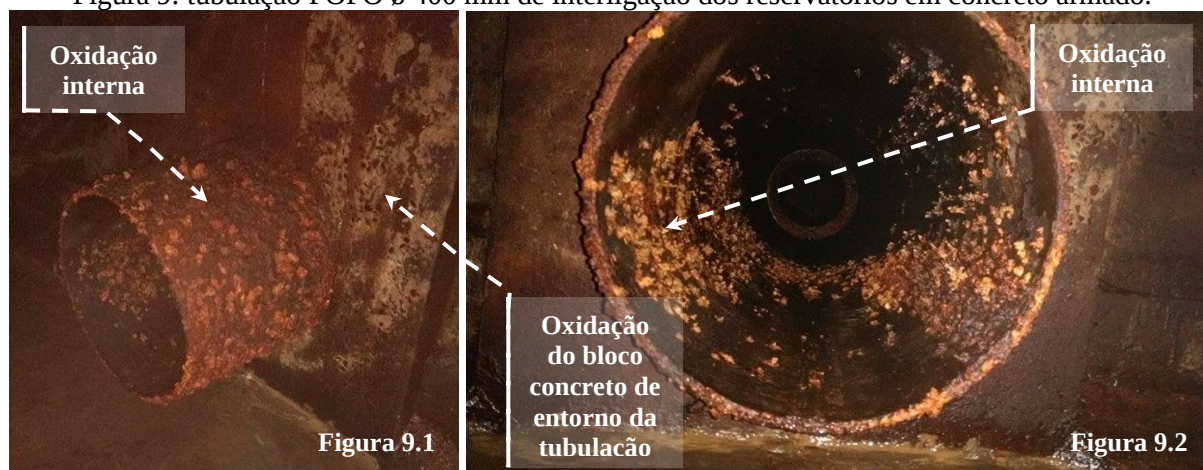
As figuras 8 e 9 apresentadas a seguir mostram outras áreas do reservatório com problemas patológicos, desde a exposição do agregado graúdo (brita) em certos trechos da água interna do reservatório e tubulação de ferro fundido (FOFO) com diâmetro nominal (DN) 400 mm, com a função de interligação de reservatórios, em estado de oxidação.

Figura 9: tubulação FOFO  $\varnothing$  400 mm de interligação dos reservatórios em concreto armado.

A figura 9 exposta anteriormente mostra a tubulação FOFO, de interligação dos reservatórios, em estado de oxidação, assim como a estrutura de concreto adjacente à tubulação (figura 9.1)

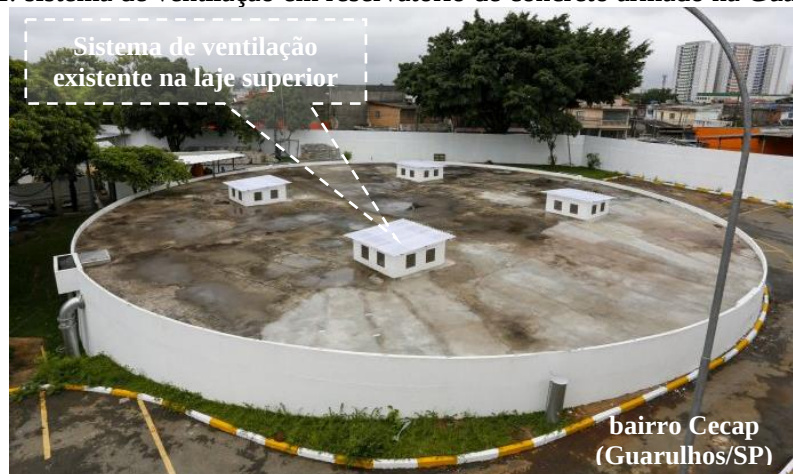
As figuras 11 e 12 a seguir apresentam modelos de reservatórios de água tratada executados em concreto armado, onde é possível visualizar os sistemas de ventilação nas estruturas de cobertura. Os respiros são dispositivos responsáveis pelo alívio da pressão interna mediante o enchimento e esvaziamento ao longo do dia, assim como evitar a concentração de vapores químicos de cloro e flúor (compostos voláteis) entre a lâmina d'água e o fundo da laje superior (área interna do reservatório).

Figura 11: sistema de ventilação em reservatório de concreto armado na Guarulhos/SP.

Já as figuras 11 e 12 mostram modelos de reservatórios em concreto armado em variados locais no estado de São Paulo, em que é empregado o dispositivo de ventilação (respiro) em diversos formatos (alvenaria e metálico respectivamente). Trata-se de dispositivo instalado na cobertura do reservatório, conforme descreve o subitem 5.14 da NBR 12.217/1994, com a função de permitir a entrada e saída de ar da unidade de reservação.

Dentre as várias medidas mitigadoras passíveis de adoção para o cenário local em estudo, a mais adequada, a título operacional e custo financeiro, seria a instalação dos dispositivos de ventilação nas lajes superiores dos dois reservatórios cilíndricos, corporativamente conhecidos como “Caixas Novas”. Essa medida utilizaria mão-de-obra para a realização de alguns furos equidistantes em raio médio na laje de cobertura para a instalação das tubulações e o posterior preenchimento com argamassa no entorno da tubulação com a laje (vedação). O dimensionamento das aberturas atenderia o subitem 5.14.2 da NBR 12.217/1994, em que considera a máxima vazão de saída de água do reservatório. Precisaria nessa etapa realizar a radiografia em determinados trechos do elemento estrutural plano (laje), na linha do raio médio, a fim de não cortar a ferragem no ato da perfuração com serra copo ou emprego do martelete (puncionamento).

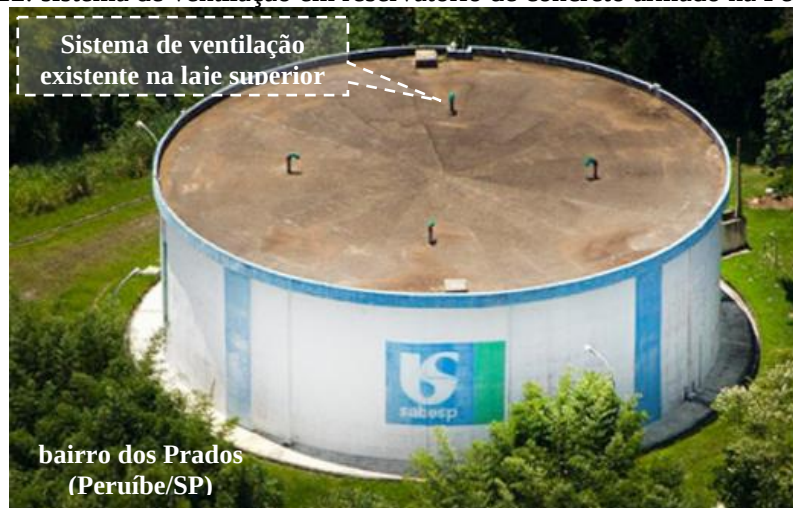
Figura 12: sistema de ventilação em reservatório de concreto armado na Peruíbe/SP.
