Congresso Brasileiro de Patologia das Construções

## **Estudos de caso: Uma ferramenta útil para a validação de um modelo para especificar, executar e controlar a impermeabilização de coberturas planas de concreto armado construídas na cidade de Bogotá**

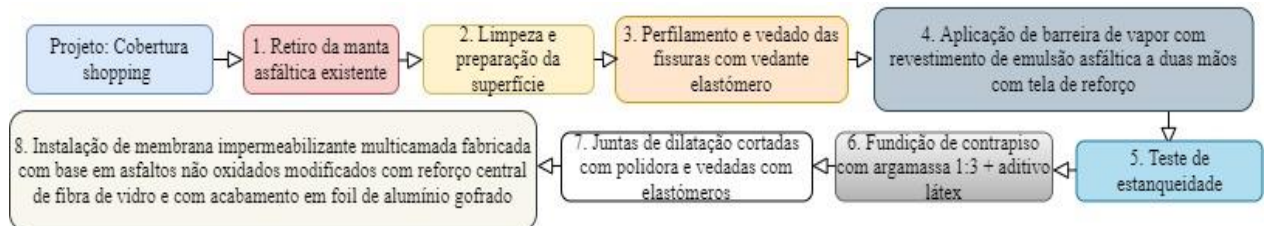
A realização do processo de construção realizado está resumida no fluxograma da figura 2.

Figura 2- Fluxograma do processo de construção do projeto de impermeabilização da cobertura de um shopping center
