Congresso Brasileiro de Patologia das Construções

## UMA ANÁLISE DOS FATORES AERODINÂMICOS E DAS CAUSAS ESTRUTURAIS NOS DESASTRES CAUSADOS PELO VENTO EM EDIFICAÇÕES

Ana Clara Silva Monteiro<sup>1</sup>, Marco Donisete de Campos<sup>1\*</sup>

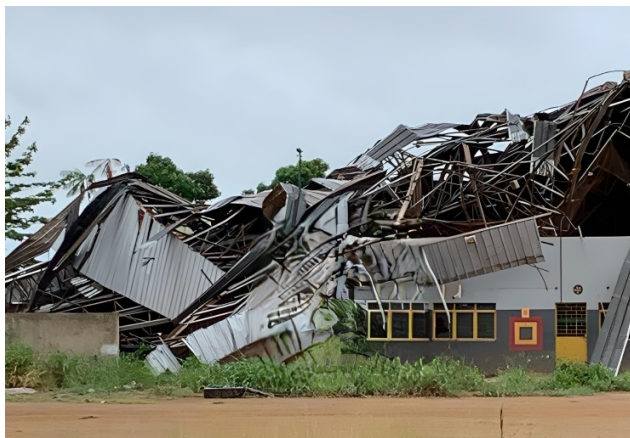
(a) Fonte: Diário da Amazônia (2021)

Figura 1 - (a) Destelhamento de um galpão em Porto Velho, RO, e (b) construção danificada em Engenheiro Schmidt, SP.

A determinação da direção crítica do vento deve ser feita para cada elemento de uma edificação, sendo da Engenharia Estrutural a competência sobre as pressões nas superfícies da estrutura para qualquer direção do vento. No caso da ação dos ventos, como a vida útil de uma construção é, em geral, considerada como 50 anos, faz-se necessário determinar qual a velocidade máxima do vento nesse período de tempo (GONÇALVES *et al.*, 2013). Recentemente, um tornado atingiu Porto Velho, em Rondônia, no dia 28 de outubro de 2021, ocasionando vários estragos. Embora tenha durado alguns minutos, foi suficiente para derrubar árvores, placas de sinalização, além de danificar os fios de energia, destelhar casas e estabelecimentos comerciais (Fig. 1a) (DIÁRIO DA AMAZÔNIA, 2021). Já em 26 de outubro de 2021, um temporal ocasionou estragos diversos no distrito de Engenheiro Schmitt em São José do Rio Preto, São Paulo. No ocorrido, nenhum morador ficou ferido, mas dez casas foram atingidas pela força do vento e sofreram prejuízos, além de 200 árvores, de pequeno e médio porte, derrubadas. Houve destelhamentos e muitos vidros quebrados; o vento e a chuva arrancaram as placas solares de uma residência, além de

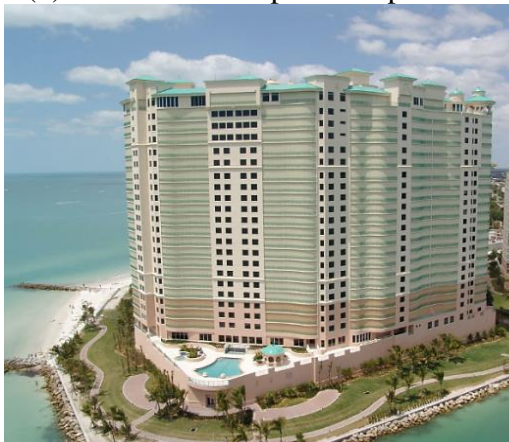
(a) Fonte: <https://category5.com/projects>

Figura 2 - (a) Persianas contra tormentas instaladas em condomínios em Marco Island, na Flórida e (b) danos causados por sobrepressão na Universidade de Haute-Alsace, na França.

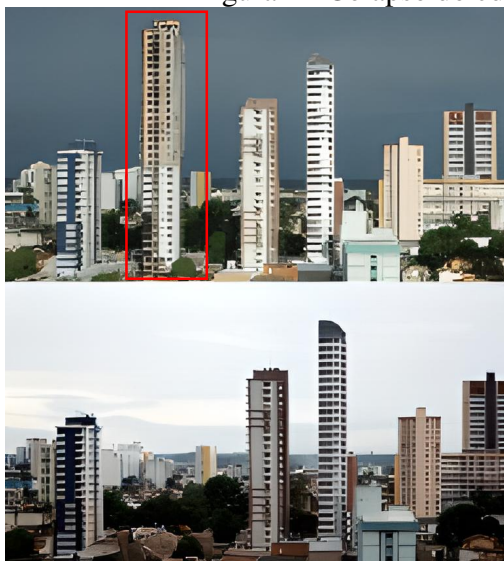
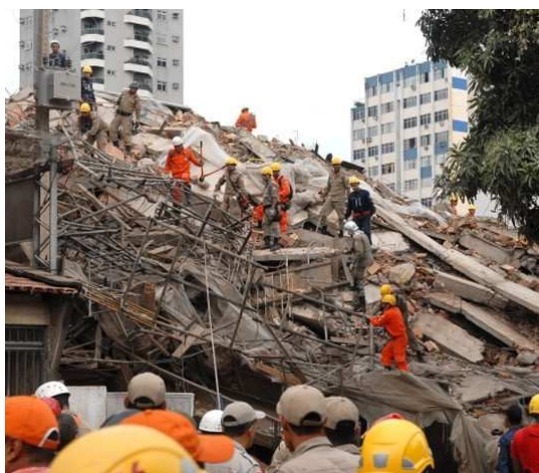
Figura 4 - Colapso do edifício *Real Class* em Belém, PA, em 2011.

Um dos mais recentes acidentes estruturais em edifícios de concreto registrados no Brasil aconteceu no dia 29 de janeiro de 2011, em Belém, Pará. Neste dia, o edifício residencial *Real Class*, de aproximadamente 13.400 m<sup>2</sup> e 105 m de altura, em fase de construção, ruiu vitimando fatalmente três pessoas. (Fig. 4).

Já em de março de 2011 foi apresentado um laudo técnico elaborado pelo *Grupo de Análise Experimental de Estruturas e Materiais* (GAEMA), do *Instituto de Tecnologia* (ITEC) da *Universidade Federal do Pará* (UFPA), sobre as causas do desabamento, atribuindo a queda do edifício ao erro de cálculo do projeto estrutural, já que a edificação colapsou quando foi submetida a uma combinação de carregamentos verticais e horizontais num momento de tempestade. Segundo o laudo, as fundações foram corretamente projetadas, o concreto e o aço também apresentavam resistências compatíveis com as recomendadas pelas normas brasileiras. Mas diversos pilares do pavimento térreo não apresentavam resistência compatível com os esforços atuantes e ruíram bruscamente, sem apresentar fissuras. O laudo afirmou, ainda, que a simulação realizada concluiu que, em pouco mais de nove segundos, o prédio veio abaixo. Na decisão judicial conclui-se que o desabamento foi causado por falha na concepção do sistema

estrutural projetado, pois “o modelo matemático escolhido pelo engenheiro de cálculo da obra não foi capaz de garantir a estabilidade para uma edificação com 34 pavimentos e aproximadamente 104 metros de altura”. Ainda, de acordo com a sentença, ao utilizar o modelo pórtico por pavimento, o engenheiro “não considerou as cargas horizontais, tanto as decorrentes da ação do vento, como do próprio desequilíbrio da estrutura assimétrica, quando submetida ao peso próprio, não resistindo, com isso, a estrutura já construída a um vento de cerca de 30 a 39 km/h”. Por sua vez, no seu interrogatório, o engenheiro alegou que o *software* utilizado para efetuar os cálculos estruturais estava pré-configurado e ele apenas aceitou os cálculos fornecidos pelo mesmo. No que diz respeito ao engenheiro responsável pela execução do projeto, o juiz considerou que não foi provada qualquer conduta negligente, omissiva ou imperita que tenha dado causa ao desabamento do edifício (G1, 2016; PARÁ, 2017).
