Congresso Brasileiro de Patologia das Construções

## **AValiação DO ESTADO DE DEGRADAÇÃO DE FACHADAS DE EDIFÍCIOS ESCOLARES POR MEIO DE INDICADORES QUALITATIVOS E QUANTITATIVOS: ESTUDO DE CASO EM PELOTAS/RS**

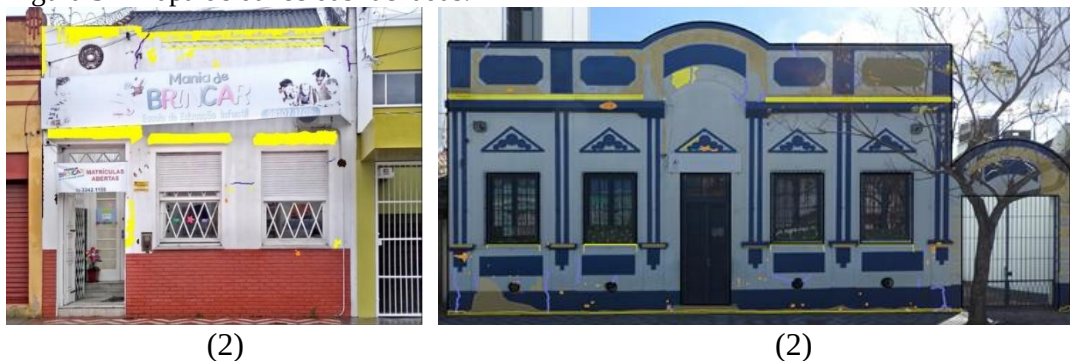
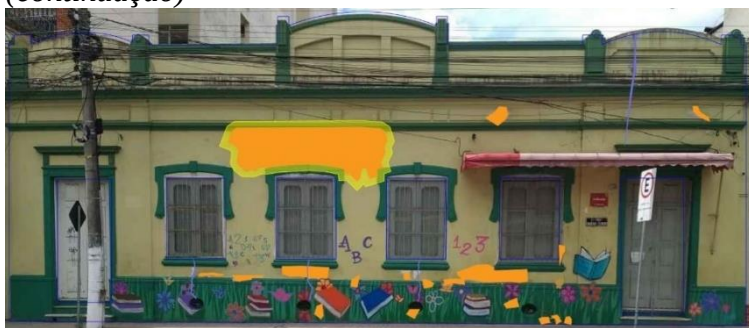
Figura 3 - Mapa de danos das fachadas.

Na Figura 3 são representados os mapas de danos das fachadas dos objetos de estudo. De acordo com o levantamento as manifestações patológicas mais representativas destaca-se na fachada 1 as manchas de umidade, mofo e bolor representando 8,21% de abrangência; na fachada 2 a sujidade com 8,52% de abrangência seguido das manchas de umidade, mofo e bolor com 2,14%; na fachada 3 a sujidade com 6,24% de abrangência seguido do descolamento de pintura com 5,02%; na fachada 4 a sujidade com 10,3% de abrangência seguido do empolamento com 9,5%. De maneira geral, a manifestação patológica mais representativa nas fachadas estudadas foi a sujidade.

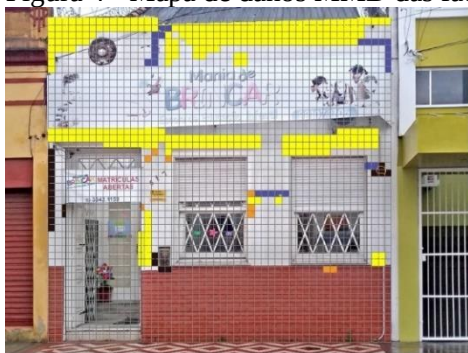
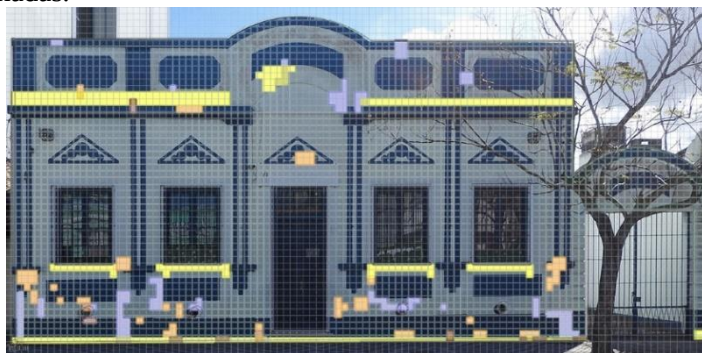
Figura 4 - Mapa de danos MMD das fachadas.

O mapa de danos adaptado aos critérios do método MMD com sobreposição de malha e mapeamento das áreas danificadas estão representados na Figura 4. No cálculo do Fator de Dano Total (FDt) das fachadas (Tabela 2), o FDt da fachada 1 foi de 21,26%, da fachada 2 de 11,31%, da fachada 3 de 15,52% e da fachada 4 de 15,76%. A fachada 1 e 2 apresentaram maior número de manchas de umidade, mofo e bolor, é importante destacar estas fachadas possuem orientação solar sudeste fator que pode acarretar o surgimento deste tipo de manifestação patológica. A fachada 3 apresentou um elevado valor de descolamento de pintura (8,27%) em vista de problemas decorrentes com a cobertura e infiltrações.

Analisando FDR - fator que considera a área com anomalias em cada região estudada, considerando todos os danos contidos neste espaço, o FDR apresenta distorção da realidade por ser diretamente influenciado pelas dimensões da região, por isso deve ser ajustado e proporcional. Para corrigir a desproporcionalidade existente nas áreas de cada região, foi calculado o CCr, este incidindo no FDR tem-se o FDRC, conforme apresentado na Tabela 3, a representação de um índice que independe do tipo de anomalia, dependendo apenas da região em que o dano está localizado. Assim, apresentando os dados finais para o estudo em questão, quanto à aplicação do MMD.
